Brennvollengvegen 27, 8672 ELSFJORD

**Ny Pris - Luktvatnet - Fritidsbolig  
på egen holme med anneks,  
scootergarasje og en utedo.**

# Tilstandsrapport

## FRITIDSBOLIG

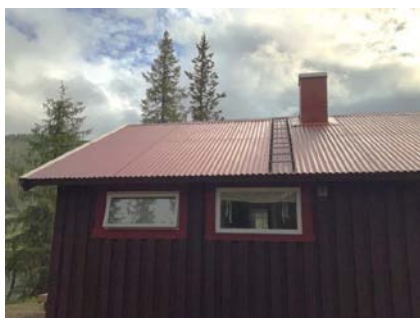
Manglende takrenner.

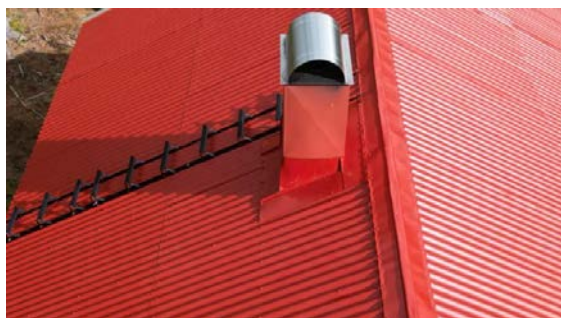
Takstige og heldekkende beslag på pipa.

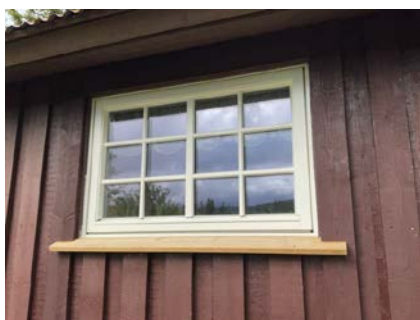
## TG 2 Vinduer med ett lags glass

Bygningen har 5 stk trevinduer med enkle glass i stue.

- Kondensering på enkelte glass har medført fuktskader i treverk som kan medføre utskiftningsbehov av enkelte vinduer. Vinduer med ett lags glass bør vurderes utbyttet grunnet dårlig isolasjonsverdi.

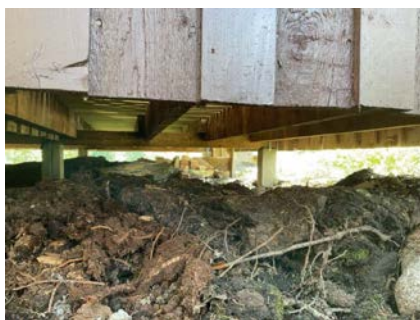
Fundamentering av betongsøyler.

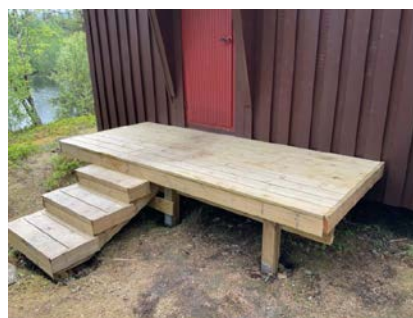
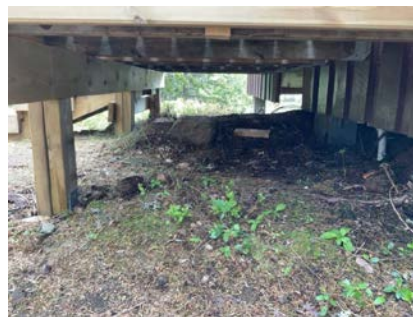
## TG 3 Utvendige trapper

Inngangstrapper mot nord og sør av impregnert trevirke.

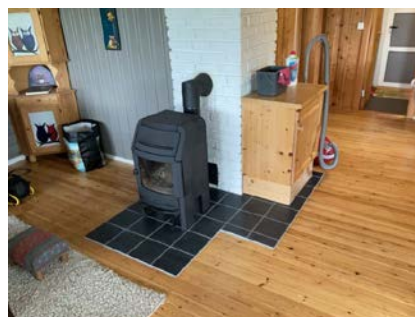
## TO 1 Pipe og ildsted

Boligen har elementpipe og vedovn.  
Feievesenet hadde kontroll på pipa i november 2023. Pipa ble godkjent.

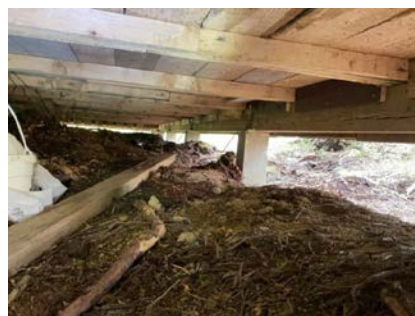
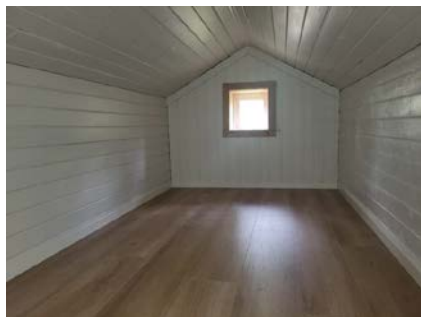
## TO 1 Kryp kjeller

Bygningen har krypkjeller under trebjelkelag og stubbegulv.  
Stubbegulvet består av 1/3 kryssfinerplater, resten av stubbegulvsplater
