**Ny-Pris - Luktvatnet - Fritidsbolig
på egen holme med anneks og
scootergarasje**

Tilstandsrapport

Befaringsdato: 01.06.2024

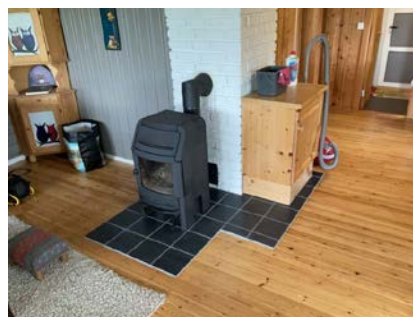
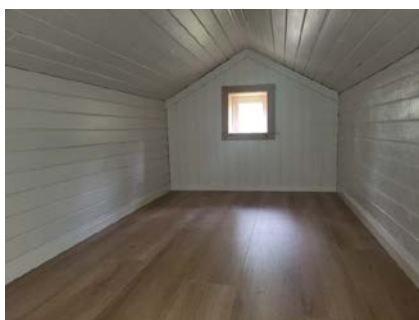
Hems.

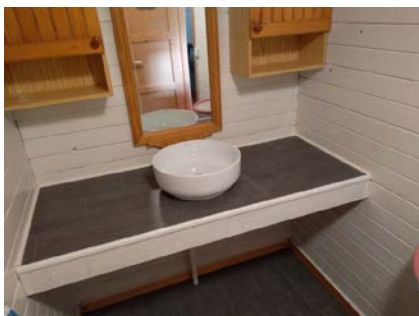
Stellerom med utslagsvask.

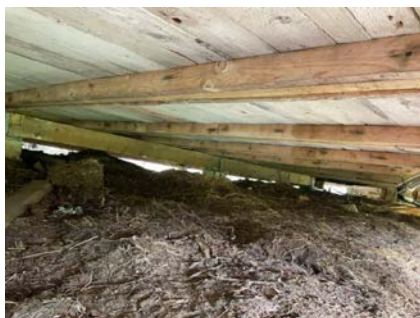
Stubbegulv under bjelkelag.

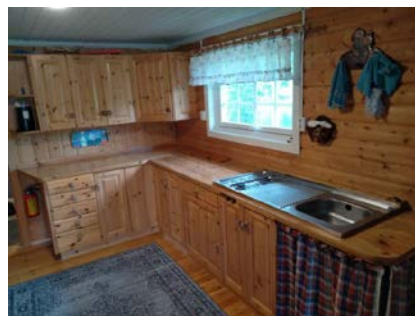
Eldre kjøkkeninnredning som fungerer.

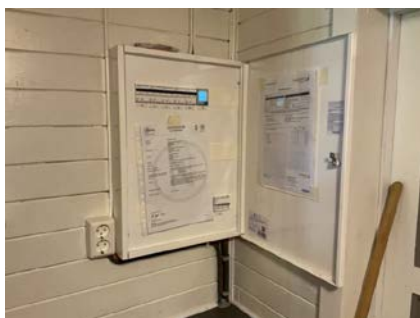
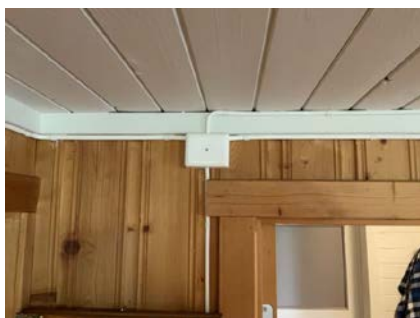
Det er montert brannslukningsapparat og røykvarslere i boligen iht. gjeldende krav.

1. Er det mangler for brannslukningsutstyr i boligen iht. forskriftskrav på søknadstidspunktet, men minst Byggeforskrift 1985?
Nei
2. Er det skader på brannslukningsutstyr eller er apparatet eldre enn 10 år?
Nei
3. Er det mangler på røykvarslere i boligen iht. forskriftskrav på søknadstidspunktet, men minst Byggeforskrift 1985?
Nei
4. Er det skader på røykvarslere?
Nei

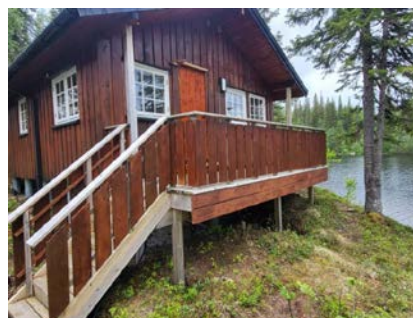
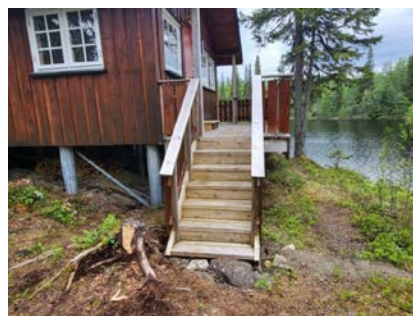
! TG 3 Balkonger, terrasser og rom under balkonger - 2

Inngangsplatt mot sørøst på ca. 6 m².

Det er ikke montert rekkverk på kortsiden mot øst. Nivåforskjeller over 0,5 meter med hardt underlag skal iht. TEK 17 § 8- 3 sikres med rekkverk, gjerde, tett vegetasjon eller liknende slik at fallskader forebygges.

Rekkverk mot øst må monteres for å lukke avviket.

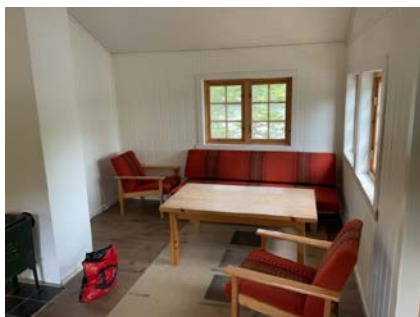
📍 TG 2 Etasjeskille/gulv mot grunn

Etasjeskiller er av trebjelkelag.
Gulvet er isolert med 15 cm. mineralull.

- Målt høydeforskjell på mellom 10 - 20 mm innenfor en lengde på 2 meter. Tilstandsgrad 2 gis med bakgrunn i standardens krav til godkjente måleavvik.

Hovedetasje: Totalt planavvik ca. 13 mm. Planavvik med radius på 2 meter ca. 12 mm.
