# Tilstandsrapport

📍 Strandgata 36 , 3750 DRANGEDAL

# Gnr. 32, Bnr. 211

Befaringsdato: 16.05.2022

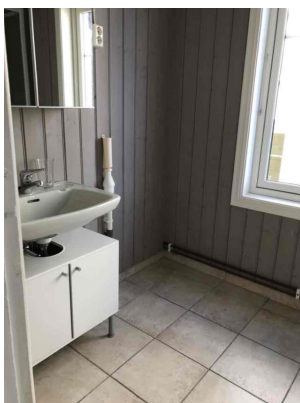
Badet er oppført etter byggeforskrifter fra før 1997 og det foreligger ingen dokumentasjon.

Tilstandsgraden er satt i henhold til NS 3600s krav om at våtrom laget før 1997, skal gis tilstandsgrad 3.

- Våtrommet må oppgraderes for å tåle normal bruk etter dagens krav.

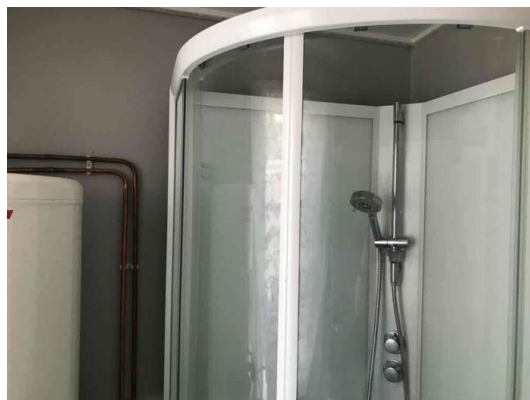
Badet er oppført etter byggeforskrifter fra før 1997 og det foreligger ingen dokumentasjon.

Tilstandsgraden er satt i henhold til NS 3600s krav om at våtrom laget før 1997, skal gis tilstandsgrad 3.

- Våtrommet må oppgraderes for å tåle normal bruk etter dagens krav.

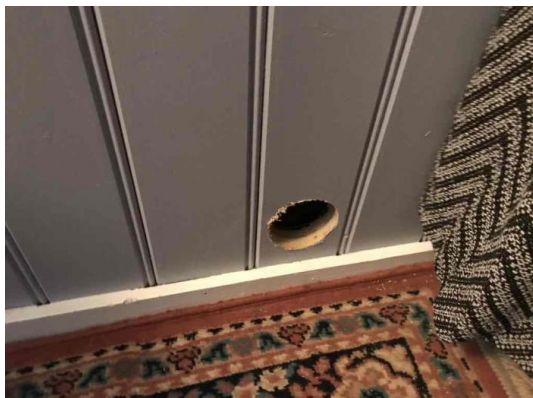
Hulltaking er foretatt, uten å påvise unormale forhold.

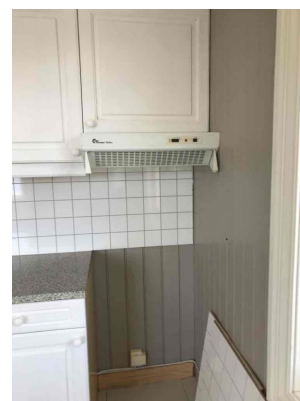
Det er kjøkkenventilator med avtrekk ut.

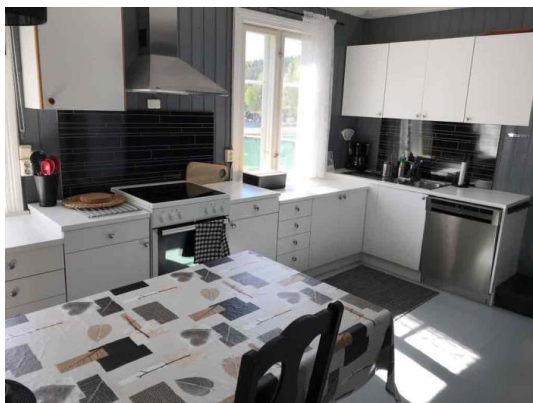
Innredning med glatte fronter og laminert benkeplate.

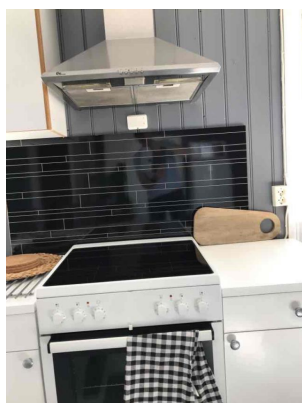
Det er kjøkkenventilator med avtrekk ut.

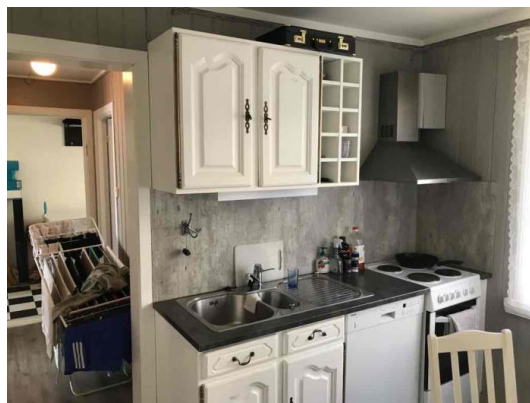
Innredning med profilerte fronter og laminert benkeplate.

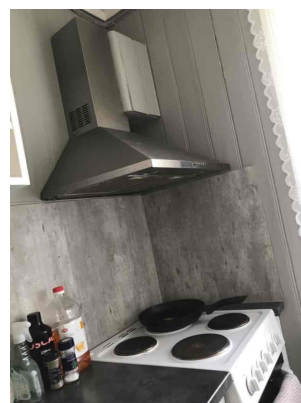
Det er kjøkkenventilator med avtrekk ut.

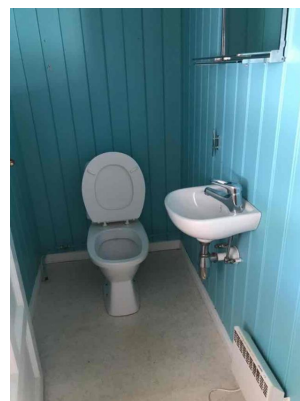
Det er separat wc med servant.

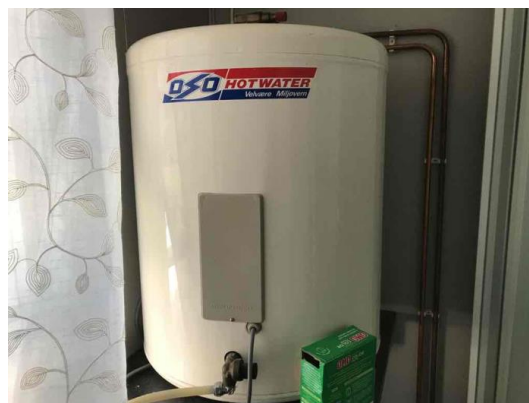
TG 2

Varmtvannstanken er på ca 120 liter.

Alder: 1994

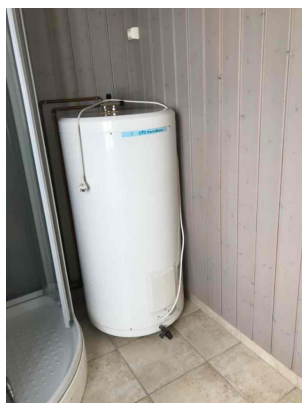
TG 2

Varmtvannstanken er på ca 200 liter.

**Alder:** 2001

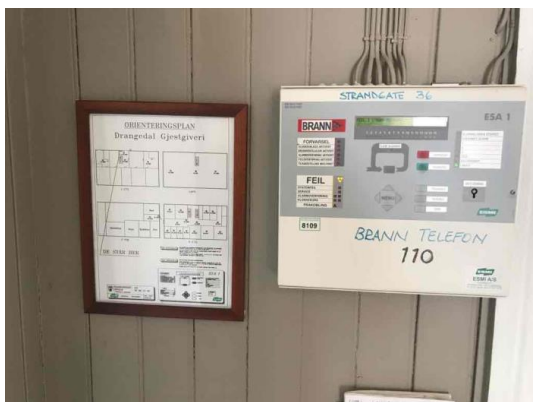
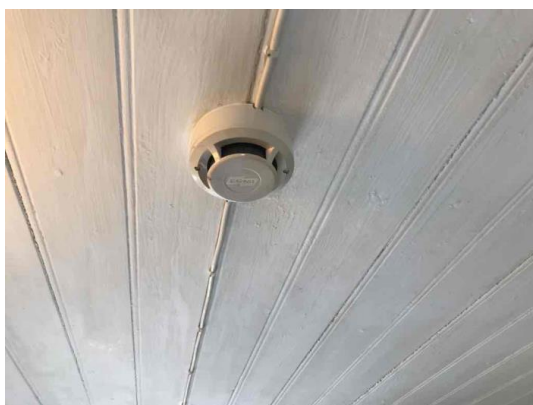
1. Er det mangler for brannslukningsutstyr i boligen iht. forskriftskrav?  
**Nei**
2. Er det skader på brannslukkingsutstyr eller er apparatet eldre enn 10 år?  
**Nei**
3. Er det mangler på røykvarsler i boligen iht. forskriftskrav?  
**Nei**
4. Er det skader på røykvarslere?  
**Nei**

Hvis det igjen skal benyttes som pensjonat eller lages fem enheter eller mer, må brannvarslingsanlegget kontrolleres og ev. utbedres.
