# Tilstandsrapport

📍 Strandgata 36 , 3750 DRANGEDAL

# Gnr. 32, Bnr. 211

Befaringsdato: 16.05.2022

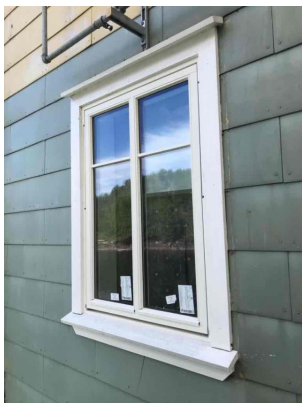
TG 1

Det er nye, brannhemmende vinduer mot nabo huset.

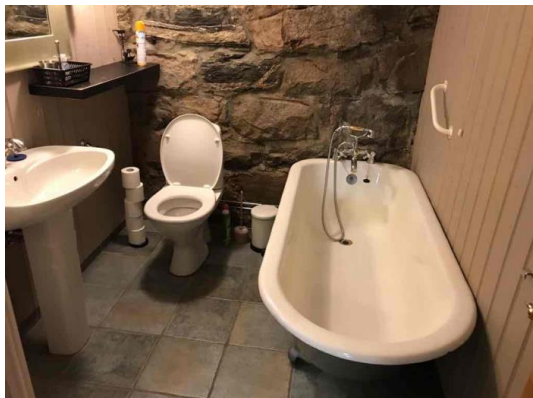
! TG 1

Bad med servant, toalett, badekar og dusjkabinett. Det er opplegg for vaskemaskin.

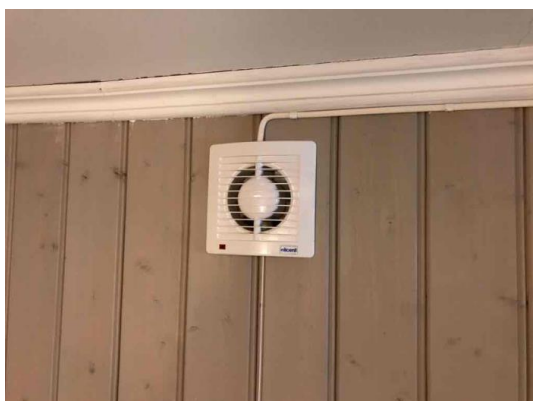
## Ventilasjon

! TG 1

Det er mekanisk avtrekk.

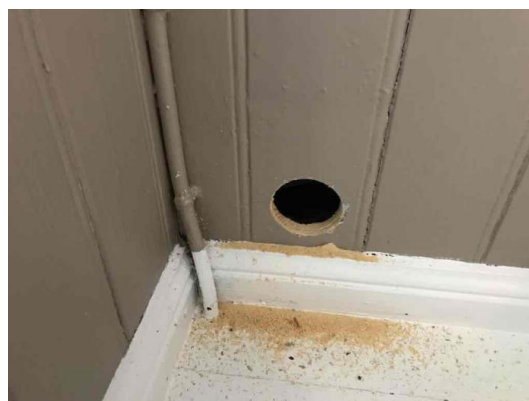
! TG 1

Hulltaking er foretatt, uten å påvise unormale forhold.

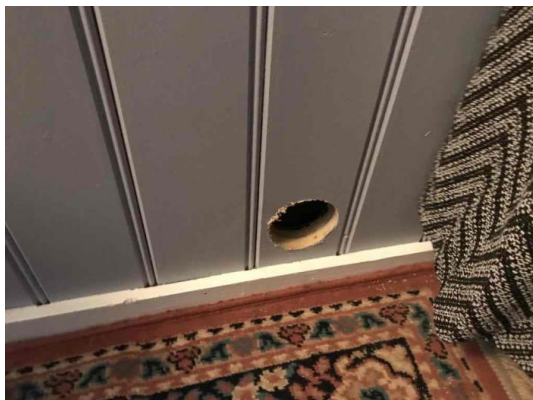
! TG 1

Hulltaking er foretatt, uten å påvise unormale forhold.

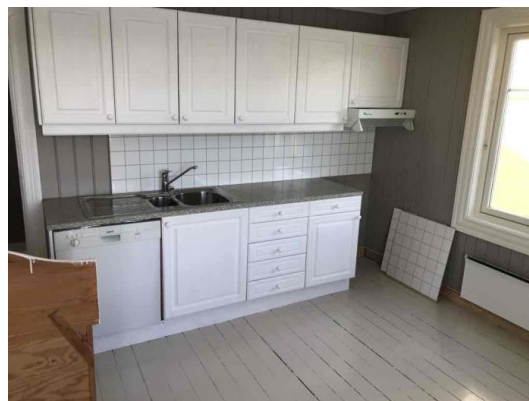
! TG 1

Innredning med profilerte fronter og laminert benkeplate.

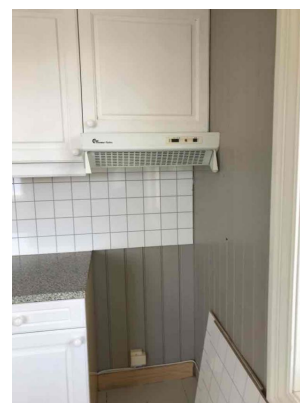
### Avtrekk

! TG 1

Det er kjøkkenventilator med avtrekk ut.

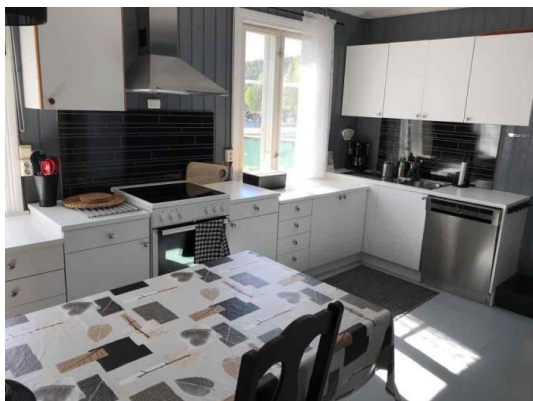
TG 1

Innredning med glatte fronter og laminert benkeplate.

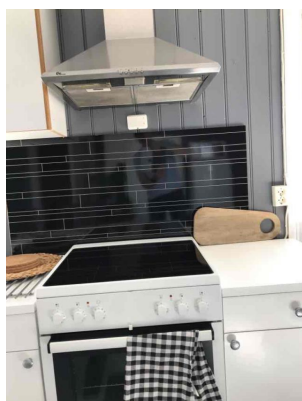
### Avtrekk

TG 1

Det er kjøkkenventilator med avtrekk ut.

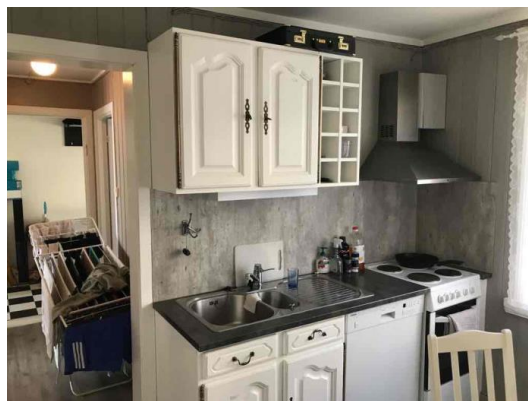
TG 1

Innredning med profilerte fronter og laminert benkeplate.

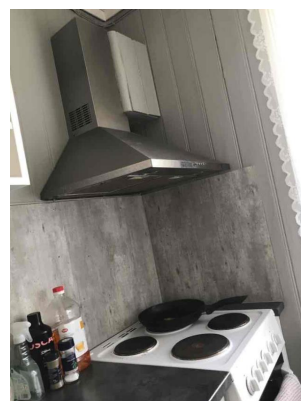
### Avtrekk

TG 1

Det er kjøkkenventilator med avtrekk ut.

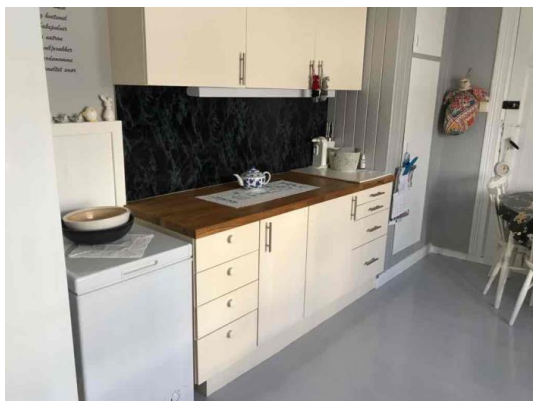
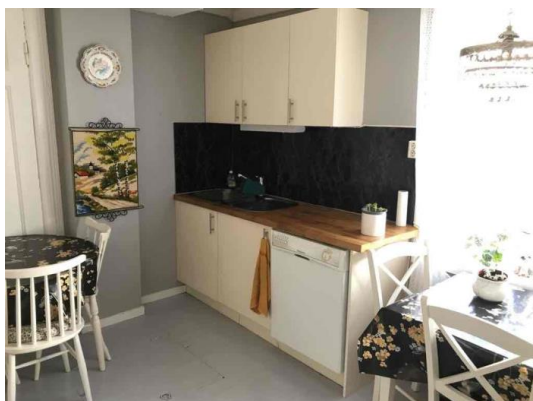
! TG 1

Innredning med glatte fronter og heltre benkeplate.

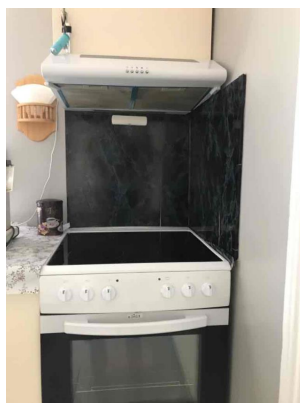
### Avtrekk

! TG 1

Det er kjøkkenventilator med avtrekk ut.
