Pellesvingen 1, 2067 JESSHEIM

**Frittliggende enebolig med god  
planløsning, fin hage, stor terrasse  
og dobbel garasje!**

Befaringsdato: 05.09.2023

Rapportdato: 19.09.2023

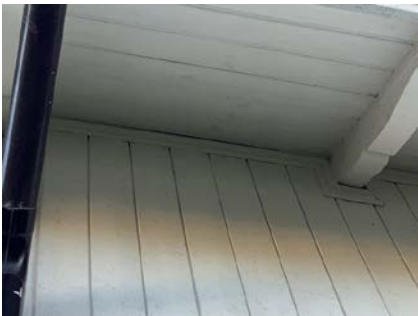
Takkonstruksjon mot raft.

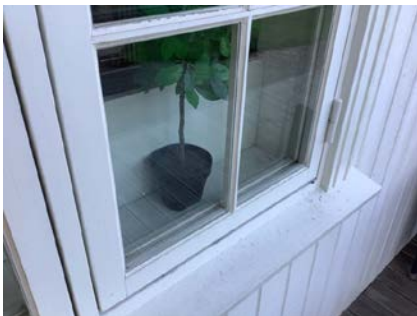
Koblede vinduer har svakere isolasjonsevne en moderne vindu.

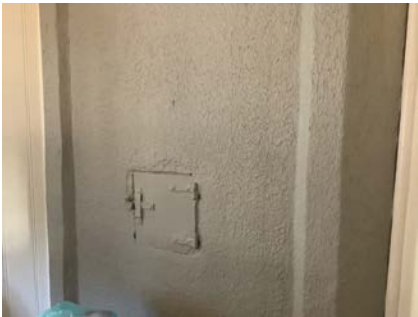
Feieluke i kjøkken.

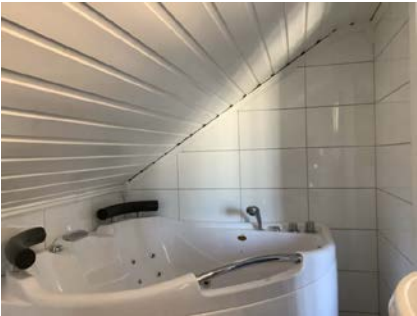
- Våtrom > Overflater Gulv > Bad (ikke målbart areal grunnet lav høyde og skråhimling): Det er påvist avvik i fallforhold til sluk i forhold til krav i forskrift på byggetidspunktet. Fall på gulv er noe fravikende teknisk forskrift, gulvet er tilnærmet flatt.

- Sluk har begrenset mulighet for inspeksjon og rengjøring.

Det er ikke mulig på forsvarlig måte å verifisere om slukmansjett og klemring er benyttet eller om monteringen er korrekt.  
Det dusjes i ikke direkte på gulv/vegger (badekar), noe som kan anses å være en god midlertidig løsning for badet da det hindrer direkte vannpåkjenning på gulv/vegger.

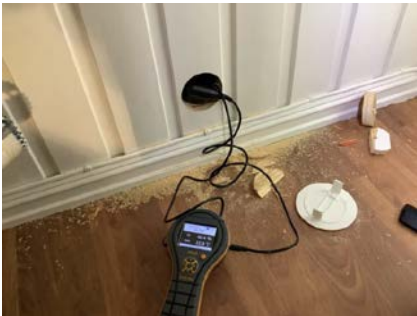
Hulltaking er foretatt uten å påvise unormale forhold. Hulltaking er foretatt ved/i Gang.

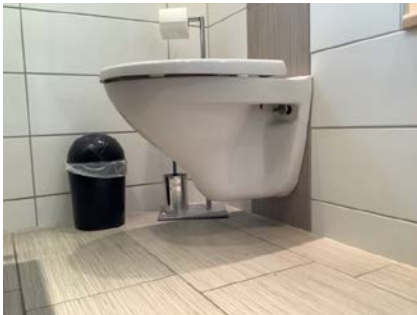
Rommet har innredning med nedfelt servant, veggmontert toalett og dusjkabinett.

- Det er ikke påvist tilfredsstillende løsning for å synliggjøre lekkasje fra innebygget sisterne.

- Det må gjøres tiltak for å lukke avviket.

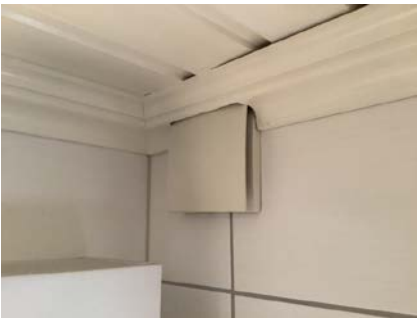
Vifte i yttervegg.

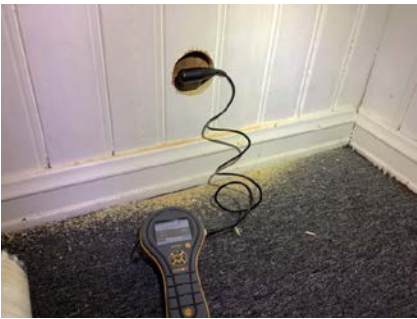
Hulltaking er foretatt uten å påvise unormale forhold. Hulltaking er foretatt ved/i Entre.

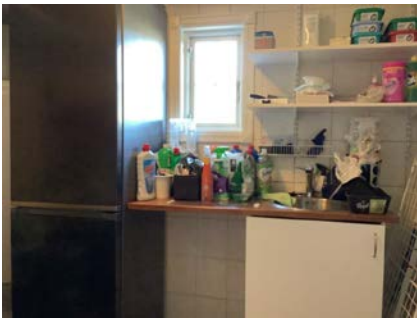
Vaskerom (teknisk rom) med støpt gulv med varmekabel og belagt med fliser.  
Vegger belagt med fliser på antatt utforet stenderverk med plater.  
Himling med panel.  
Innredet med skyllekum i stål i benkinnredning med treplate og glatte fronter.  
Armatur med kran for tilkobling av vaskemaskin.  
Gulvsluk med vannlås.  
Aktuell byggeforskrift er tekniske forskrifter i perioden 1997-2010.  
Dokumentasjon: ingen dokumentasjon.

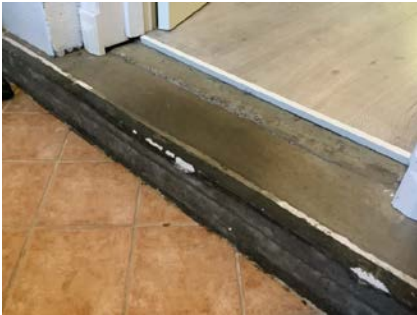
Avslutning av flislagt støpt gulv i vaskerommet og overgang til kjøkkengulv.

Sprekk og manglende fuger mot vegg mot kjøkken.  
Sprekk i støpt (ubehandlet) støpt terskel mot kjøkken.

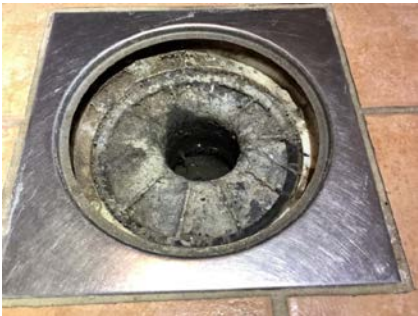
Det er plastsluk og ukjent tettesjikt/membran.

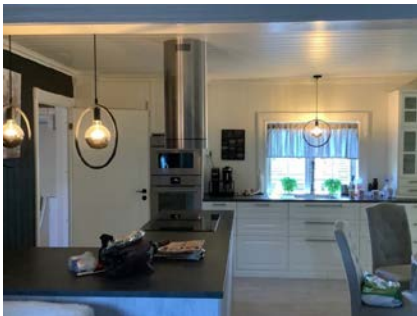
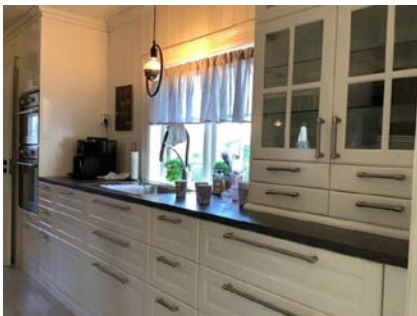
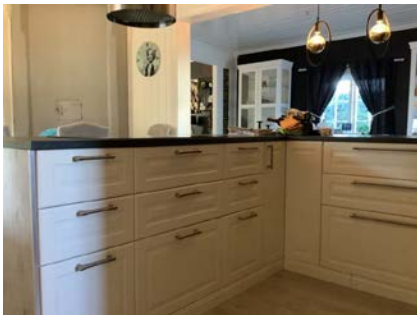
Kjøkkeninnredning med bar-løsning fra 2018 med integrerte hvitevarer og hvite profilerte fronter.  
Integrert: Induksjonsplatetopp, 80 cm. stekeovn, kombinert stekeovn og microovn, oppvaskmaskin, kjøleskap (høyt).  
Laminat benkeplater med rett frontkant.  
Ventilator i stålhette over platetopp.  
Oppvaskbenk med kum og utslagsvask i stål og med ett-greps blandebatteri.

- Det er ikke påvist tegn på at det er montert lekkasjedeteksjon ved oppvaskmaskin/oppvaskkum, dette er et krav på kjøkkenet ut ifra alder.
- Det er ikke montert komfyrvakt i kjøkkenet som er krav på dette kjøkkenet ut ifra alder.

Noe fuktsvell i benkeplate nær oppvaskmaskin.

- Det bør monteres lekkasjedeteksjon ved oppvaskmaskin/oppvaskkum.
- Komfyrvakt må monteres.

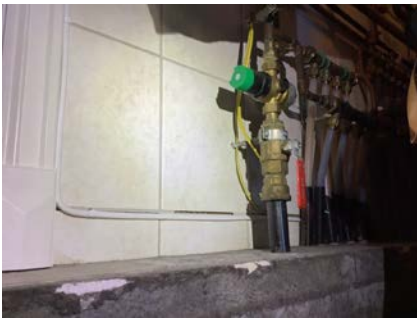
Vanninntak og stoppekran i vaskerom i første etasje.

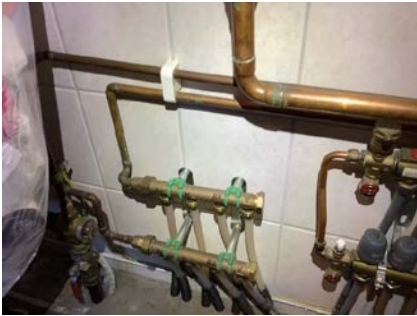
Vannfordeling fra samlestocker i vaskerom i første etasje (uten vann fordelerskap). Rommet har guvsluk.

- Det er avvik:
- Det er påvist at eventuelt lekkasjevann fra rør i rør system ikke ledes til sluk eller annen kompenserende løsning.
- Fordelerskap mangler avløp til rom med sluk.

- Det bør foretas tiltak på anlegget som sikrer bedre løsning på eventuelt lekkasjevann fra rør i rør system.

- Det må lages avløp fra rørskapet til rom med sluk, eller andre kompenserende tiltak.
- Rør mot yttervegg bør påaktes over tid med tanke på mulig frost. Rørøppegget bør sjekkes av fagperson.

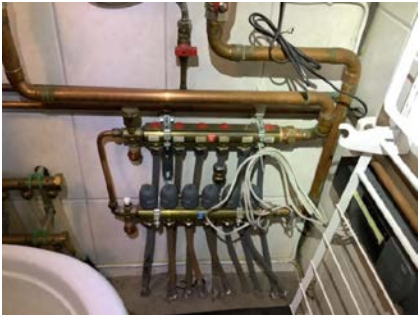
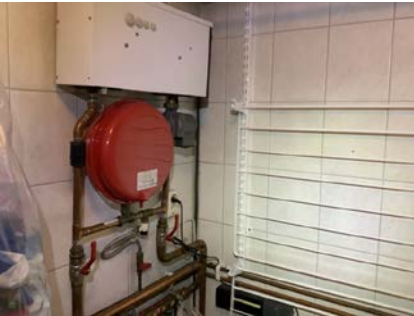
Vannbåren gulvvarme i 1. etg. unntatt under trapp og i bad.

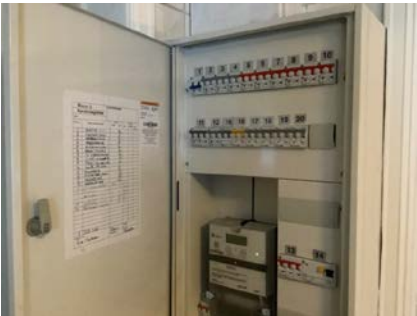
Sikringsskap i vaskerom/teknisk rom.

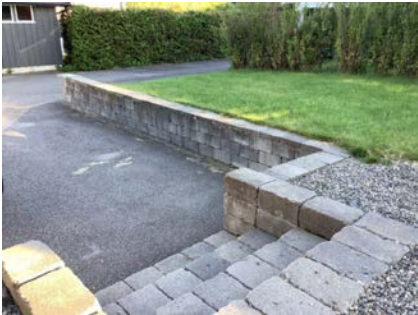
Forstøtningsmur av betongstein har noe skjevheter. Det er ikke benyttet bindemiddel mellom steinene, stablet stein.
