# Tilstandsrapport

Fritidsbolig

Ole Halvorsens vei 876, 3788 STABBESTAD

Befaringsdato: 23.06.2025

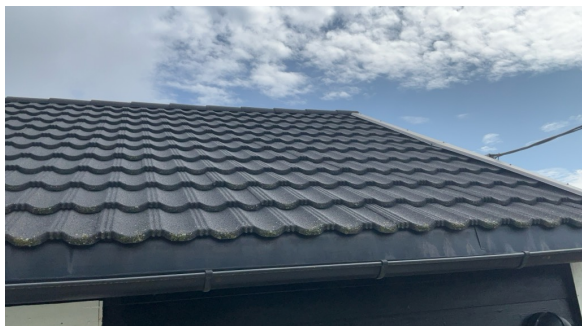
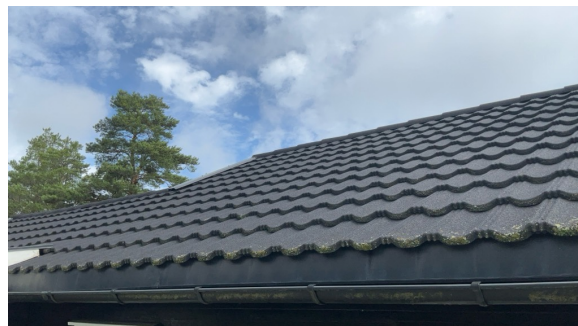
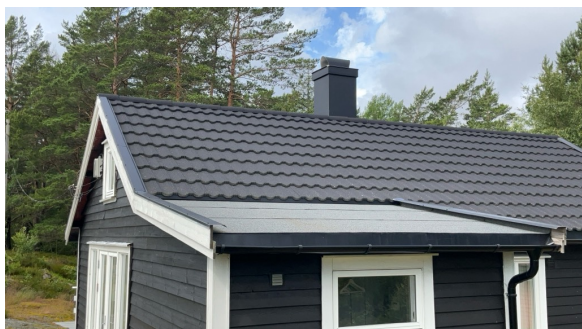
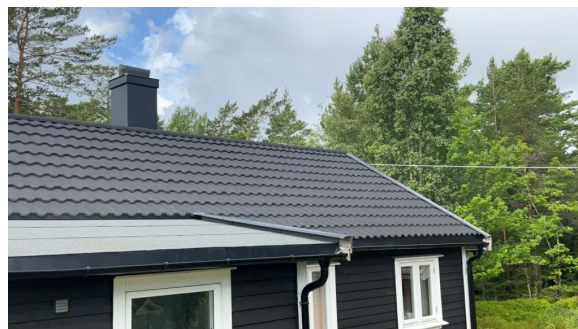
Siden taket (takkonstruksjon, taktekking og skorstein) kun er observert fra bakkenivå, er vurderingen begrenset av dette. Det er ikke sikkerhetsmessig forsvarlig å bevege seg ut på taket eller observere fra stige. Selv om det ikke er avdekket skader under befaringen, betyr ikke dette at det ikke foreligger skader som en besiktigelse på taket kan avdekke. Vær oppmerksom på denne risikoen. En undersøkelse av taket kan utføres av en fagperson under tilstrekkelige sikkerhetsforhold.

Del av takteking.

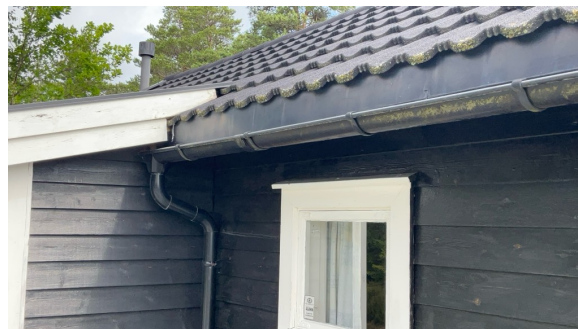
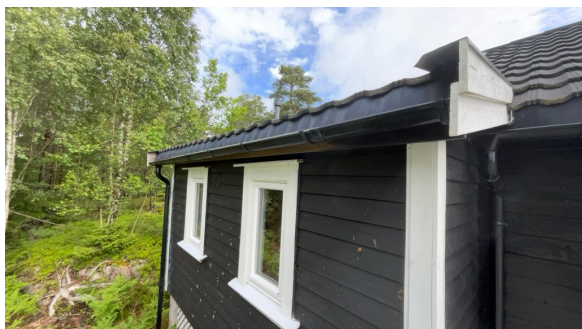
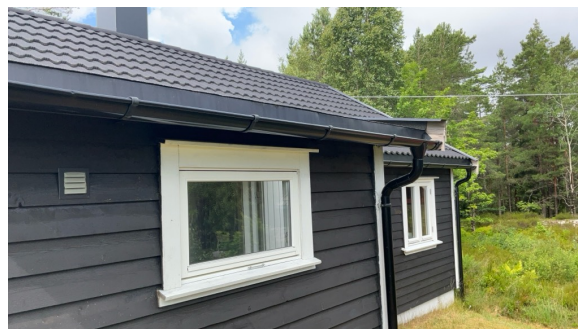
Del av rennesystem.

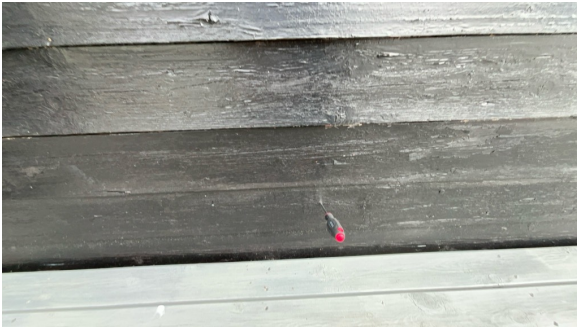
Det er utført stikk kontroll av kledning, det er utført kontroll på steder der det ut fra en risikovurdering er vurdert at det er størst sannsynlighet for å finne avvik.

**Kostnadsestimat: 50 000 - 100 000**

Del av vegg. Stikk kontroll av vegger er utført.

Del av vegg.

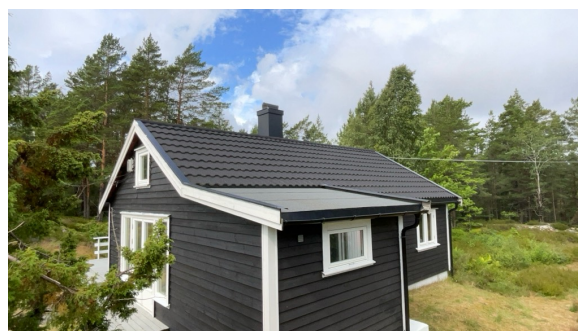
Takkonstruksjon er av varierende alder. Det er registrert noe elde og spor etter fukt. Fukt sporene ser ut til å være av noe elde dato, dette kan tyde på at det ikke er noen direkte vannlekkasjer i dag.

Takets hovedutforming.

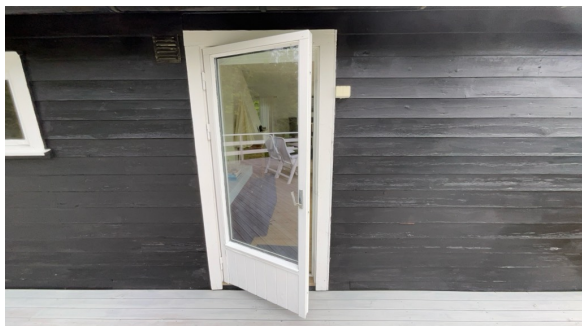
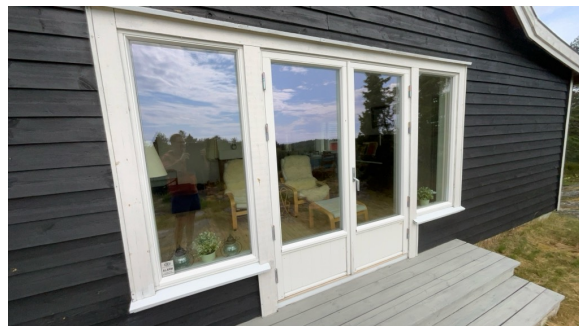
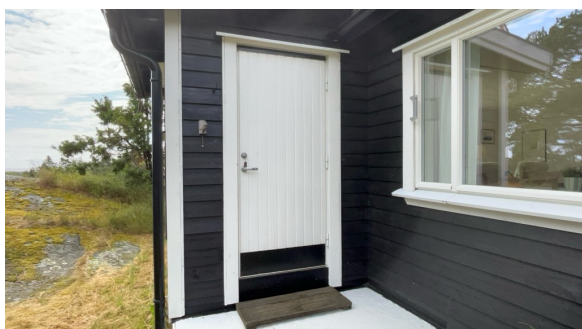
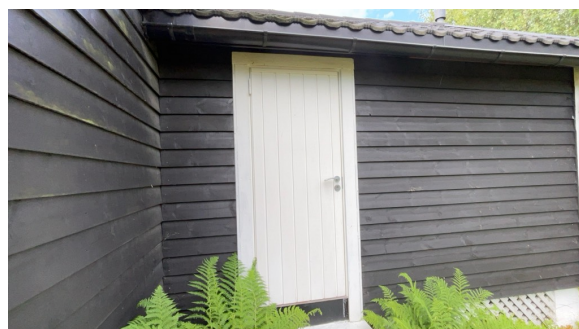
Terrassedør inn til stue.

Hovedinngangsdør.

Dør inn til gang.

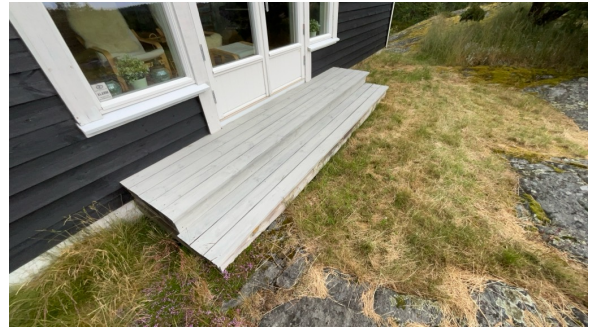
Trapp opp til terrasse.

Trapp opp til terrassedør.

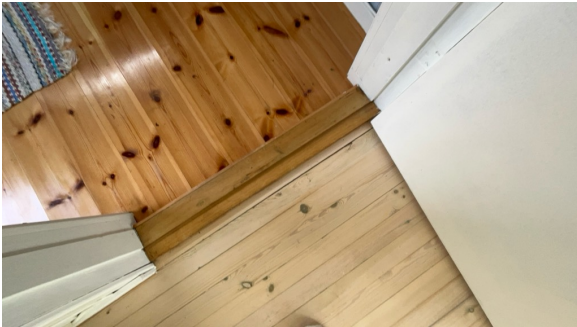
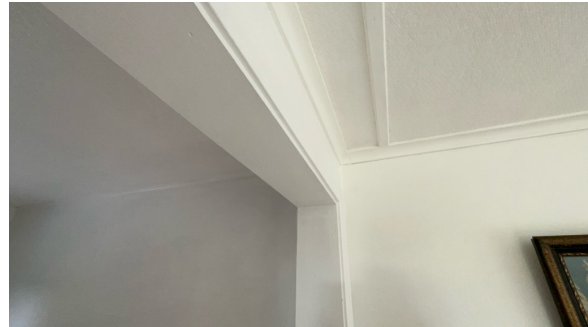
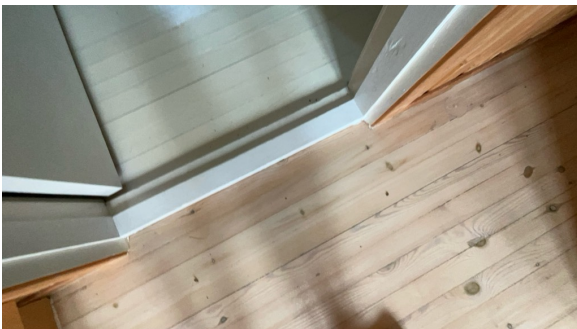
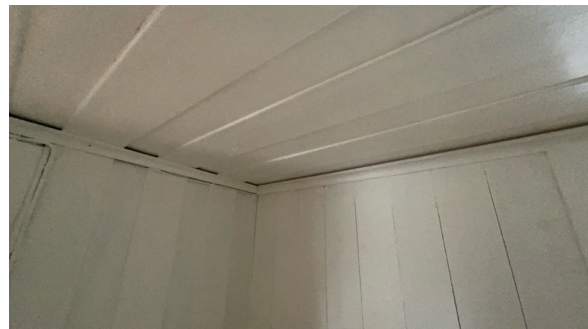
**Kostnadsestimat: 10 000 - 50 000**

Del av gulv.

Del av vegg - tak.

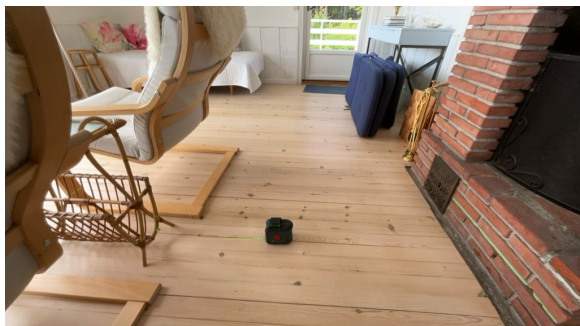
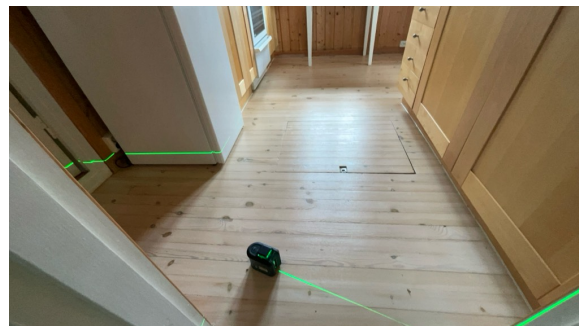
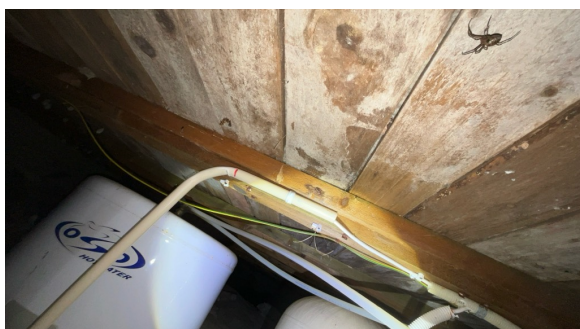
Målt etasjeskille.

Del av etasjeskille sett fra undersiden.

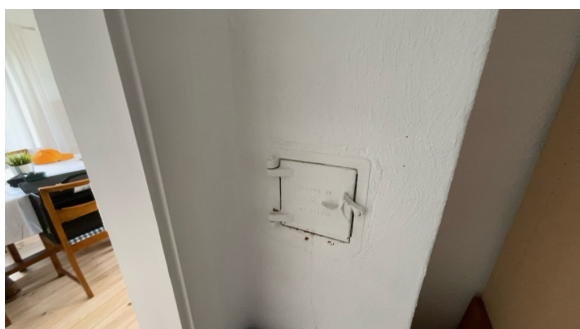
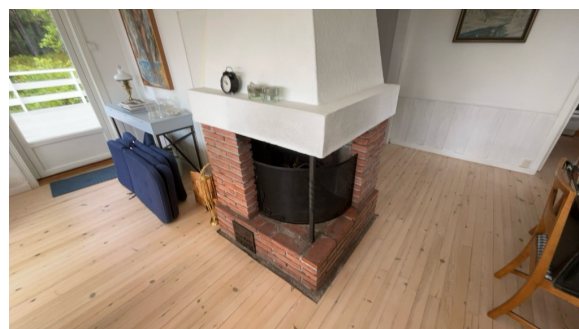
Murt pipe og peis.

Feieluke.

Murt peis.

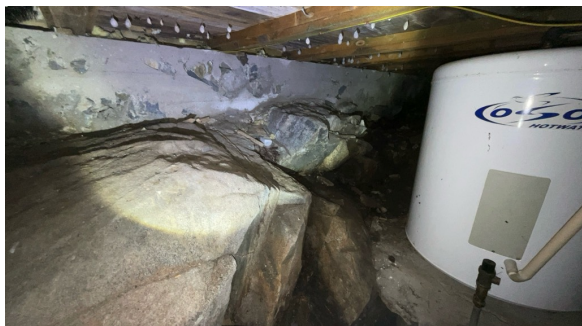
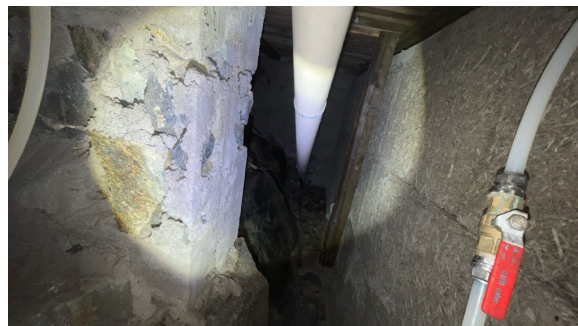
Del av krypkjeller.

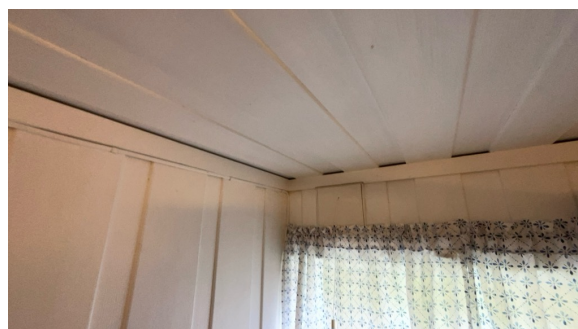
Del av vegg - tak.

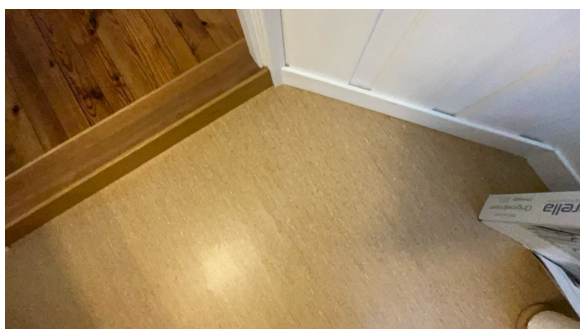
Del av gulv.

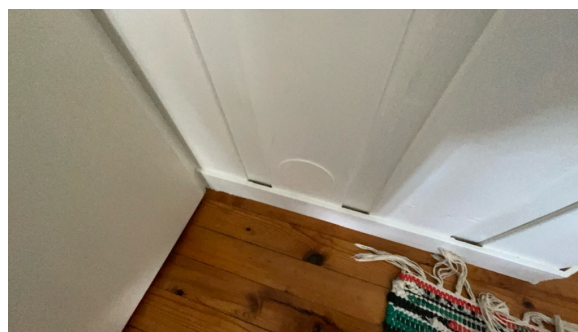
Lokk over hull.

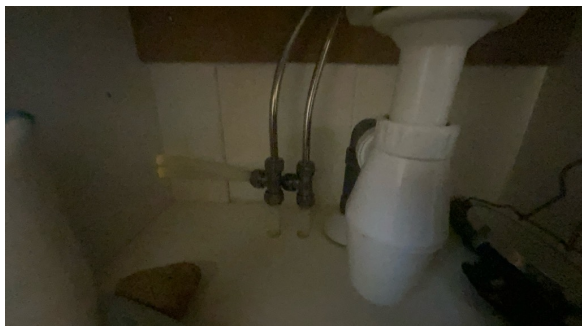
Om anlegget er frostsikkert i sin helhet er noe uklart.

Del av rør til vann.

Del av rør til vann. Stoppekran til vann.

- Det er ikke behov for utbedringstiltak siden anlegget fungerer i dag, men ut ifra alder kan skader plutselig oppstå på eldre anlegg.

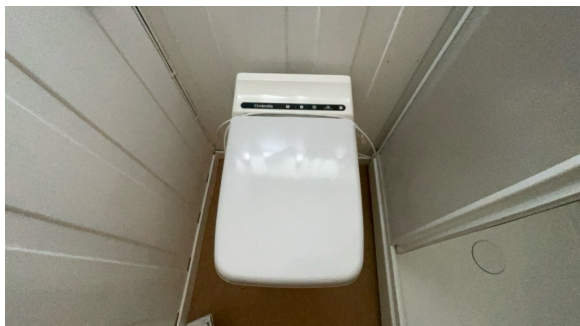
Cinderella forbrenningstoalett.

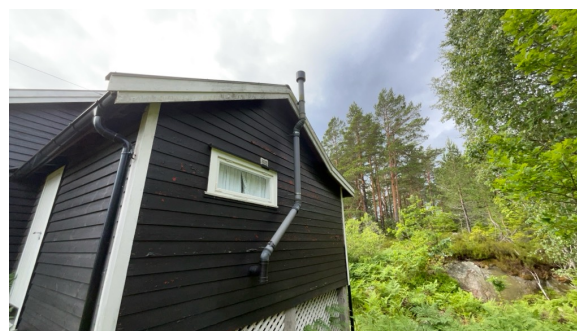
Lufting til inderella forbrenningstoalett.

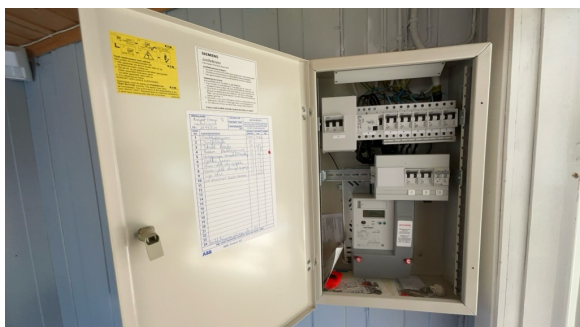
Sikringsskap.

Priestimat gjelder kontroll av anlegget og ikke generelle arbeider eller fornying.

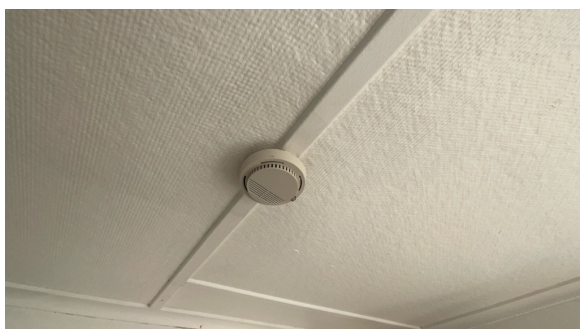
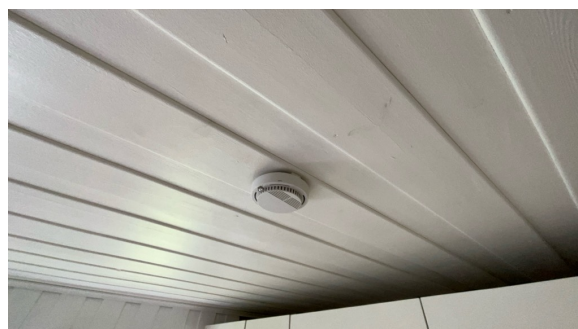
Røykvarsler.
