Triangelveien 12, 3157 BARKÅKER

**Svært romslig familiebolig i rolig område. Nærhet til skole, barnehage og butikk. Garasje! Lave omkostninger!**

17.10.2025

# Tilstandsrapport

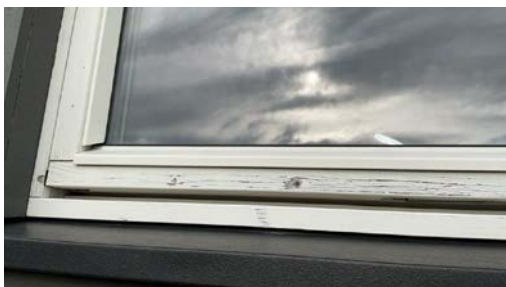
- Det er påvist at enkelte vinduer er vanskelig å åpne/lukke.
- Karmene i vinduer er slitte og det er sprekker i treverket.

Noen vinduer har værslitasje i form av oppsprukket maling

Det må påregnes noe vedlikehold, samt at noen vinduer må justeres.

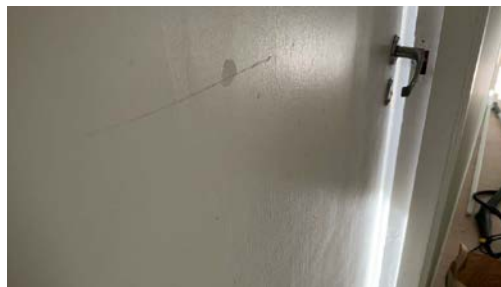
Overflateslitasje

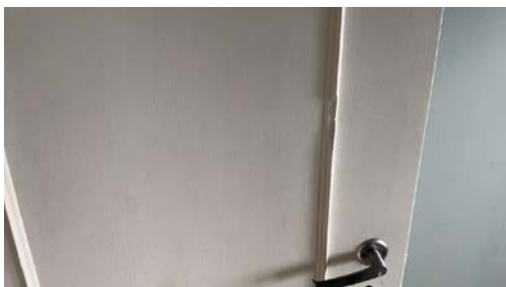
Overflateslitasje

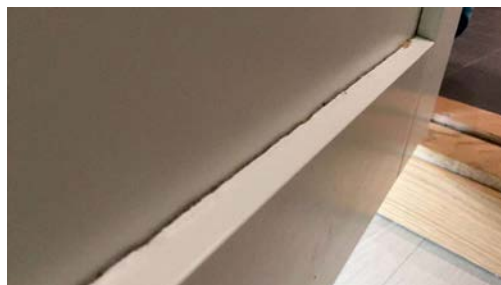
Noe svelling på døren

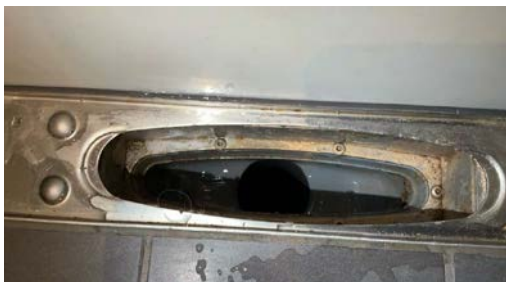
Banemembran i sluk

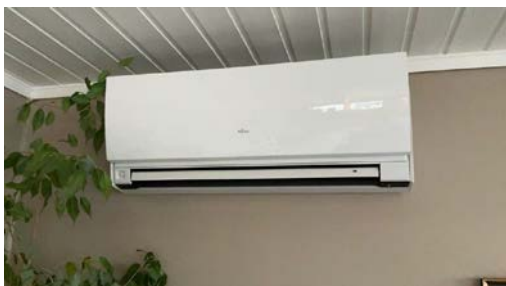
- Det er ikke behov for utbedringstiltak siden varmesentralen fungerer i dag, men ut ifra alder kan skader plutselig oppstå på eldre anlegg.
