Vesterdalsvegen 612, 4480 KVINESDAL

**Rafoss! Innholdsrikt småbruk med
7 teiger på ca. 124 dekar
Oppgradert bolig med usjenert
beliggenhet. Flott skog!**

Tilstandsrapport

Befaringsdato: 13.03.2026

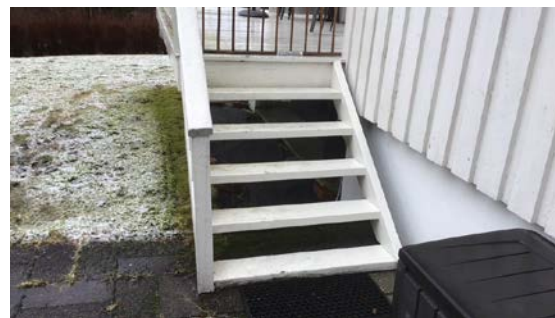
Trappen har litt skjevheter og fuktskader i konstruksjonen mot terreng.

- Tiltak:
- Lokal utbedring bør utføres

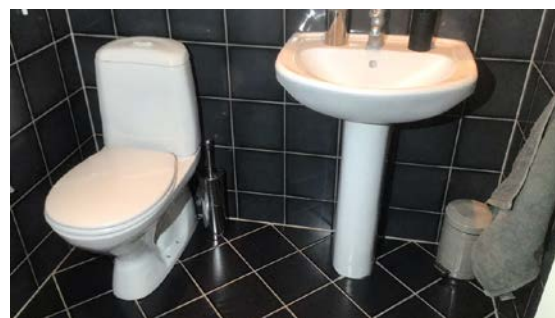
1 ETASJE > BAD

Det er montert søyle vask, toalett, dusjhjørne.
Utstyret har normal slitasje alder tatt i betraktning

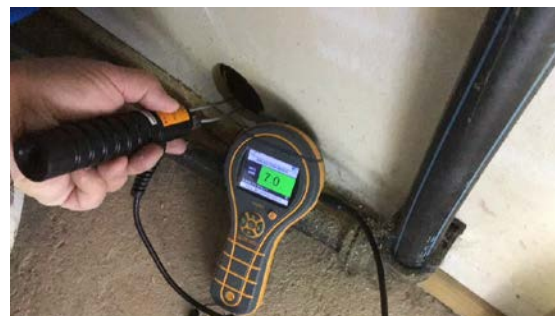
2 ETASJE > VASKEROM

Hulltaking utført i bod bak dusj.
Ikke påvist unormale fuktverdier på kontrollert område. 7 vektprosent

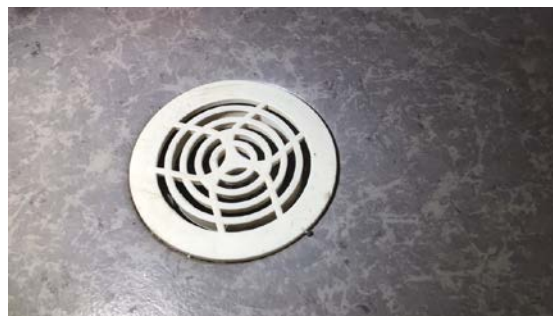
2 ETASJE > VASKEROM

Badet har plastsluk og synlig vinylbelegg under klemring som tettesjikt.

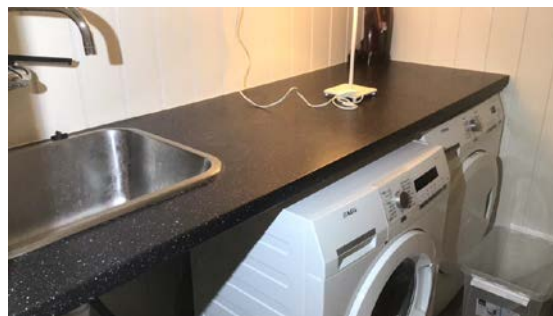
2 ETASJE > VASKEROM

Innredet med benkeplate med utslag kum og opplegg for vaskemaskin

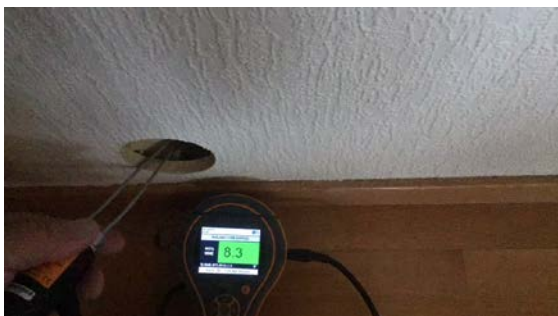
3 ETASJE > BAD

Ikke påvist unormale fuktverdier på kontrollert område. 8,3 vektprosent

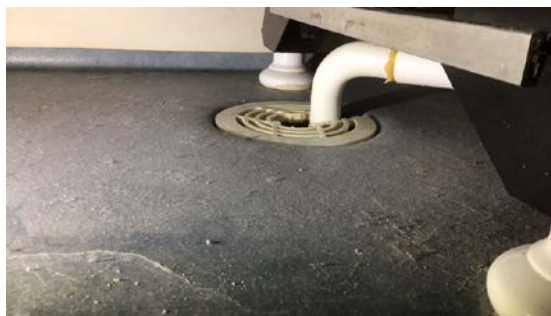
3 ETASJE > BAD

- Det er påvist avvik i fallforhold til sluk i forhold til krav i forskrift på byggetidspunktet.

- Det er viktig å merke seg at levetiden til en membran varierer basert på kvalitet, installasjon og bruk. Eldre membraner kan bli sprø og sprekke opp, noe som fører til at de mister sin vanntettende funksjon. Dette kan resultere i vannlekkasjer gjennom vegger og gulv og fuktskader.

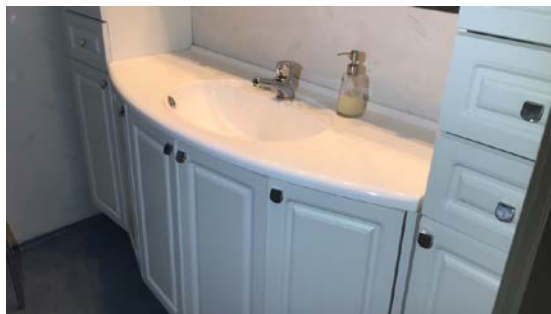
3 ETASJE > BAD

- Det er påvist skader på innredning.
- Det er kast i glasuren i vask

- Andre tiltak:
 - Lokal utbedring/utskifting bør utføres.

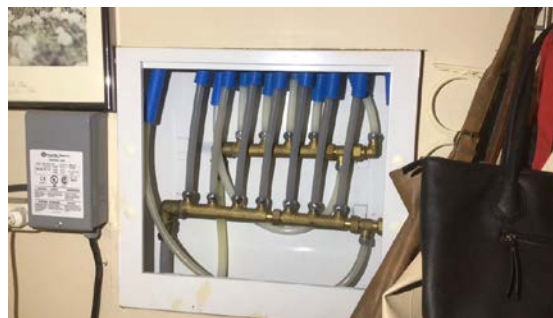
- Det er påvist at eventuelt lekkasjevann fra rør i rør system ikke ledes til sluk eller annen kompenserende løsning.

- Det bør foretas tiltak på anlegget som sikrer bedre løsning på eventuelt lekkasjevann fra rør i rør system.

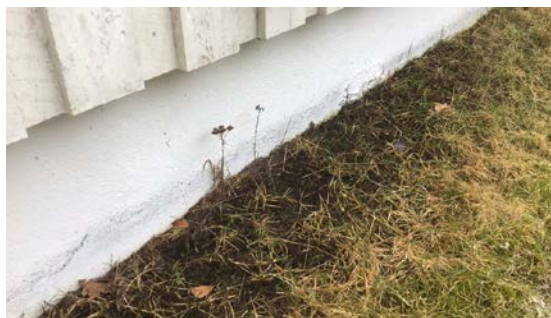
- Det er ut ifra observasjoner påvist indikasjoner på at drenering/tettesjikt har begrenset effekt.
- I kjelleren er det registrert fukt gjennomtrengning via grunnmur og betonggulv, noe som er en indikasjon på at dreneringen har svekkelser og skader.
- Det mangler eller er mangelfull utvendig fuktsikring av grunnmuren ved kjeller/underetasje.

- Det må foretas nærmere undersøkelser, det kan ikke utelukkes behov for tiltak.

Tiltak for drenering rundt boligen kan ikke utelukkes. Overvåk tilstanden jevnlig. For å få tilstandsgrad 0 eller 1 må dreneringen skiftes ut, men tidspunktet for når dette er nødvendig er vanskelig å si noe om. Bruken av under etg /kjeller vil og være avgjørende.

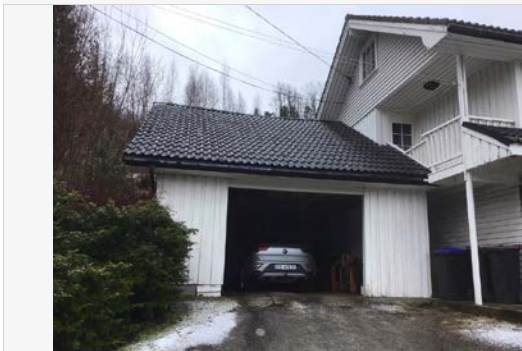
Garasje

- Fundamentert ved hjelp av en murt leca mur som er puset utvendig.
- Støpt dekke.
- Det er registrert innsig av vann igjennom grunnmur og tiltak må gjøres
- Takstoler tekket med betongstein.
- Taktekkingen med tilhørende deler har normal slitasje ut i fra alder, noe mose som bør fjernes.
- Stående kledning med noe vedlikeholdsbehov, kledningen går nesten til bakkenivå med fare for fuktskader
- Noe vedlikehold må beregnes på fasader.
- Det bør gjøres undersøkelser av dreneringen på baksiden på grunn av fuktinntrengning
