Næringseiendom med stor  
tomt - Utviklings eiendom

Straiskleiva 32  
4618  
Kristiansand S

# Tilstandsrapport

## PRODUKSJONSBYGNING

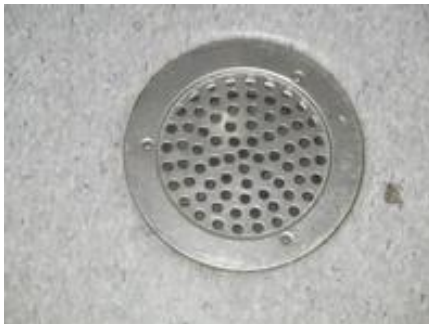
Synlig vinylbelegg som tettesjikt og tilhørende sluk.

Sluk i gulvet.

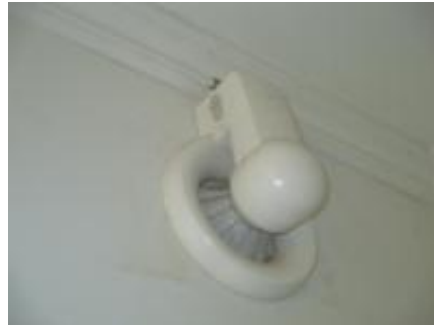
Det er elektrisk styrt vifte med direkte utkast i ytterggen.

Vifte i ytterveggen.

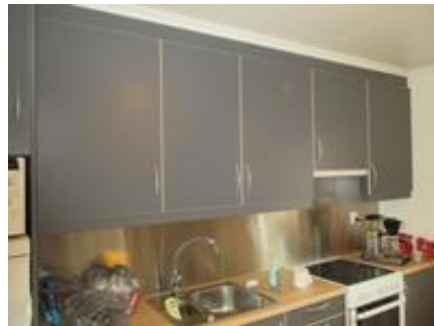
Malte himlingsplater, malte slette vegger og laminatgulv.  
Nyere innredning med slette fronter.

Deler av innredningen.

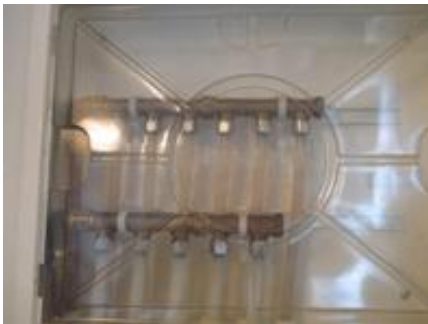
Nyere innvendige vannledninger er av plast (rør i rør) med tilhørende fordelerskap.

Fordelerskap.

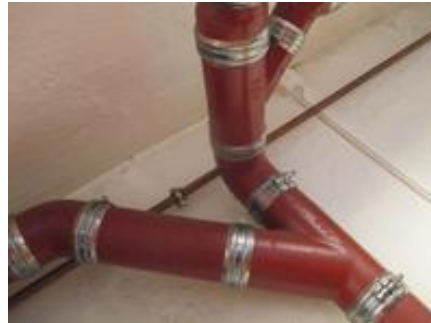
Det er nyere avløpsrør av støpejern.

Nyere avløpsrør.

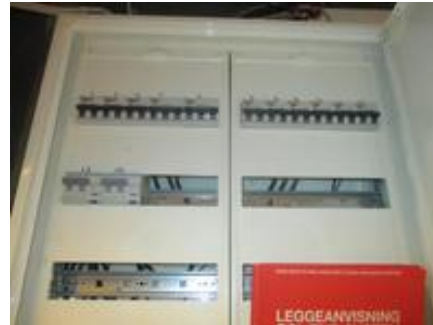
Sikringsskap i hovedetasjen.

**En gjennomgang av noe eldre anlegg av fagfolk ved jevne mellomrom anbefales.**

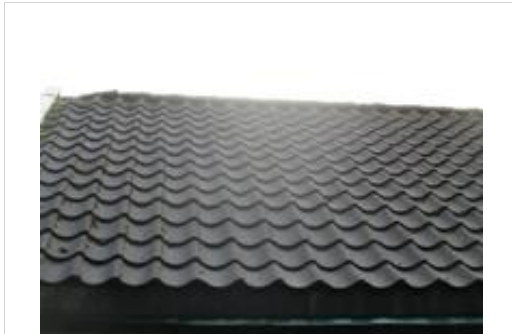
Eldre betongtakstein på opprinnelig del.

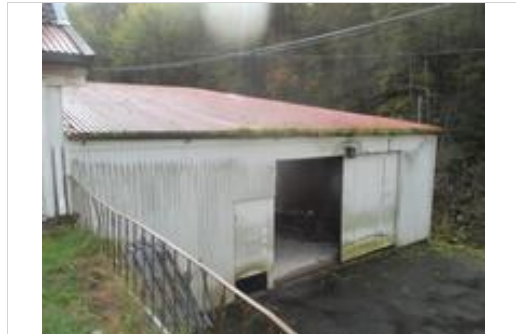
Stål/aluminiumplater på tilbygget del.
