Trollvikveien 25, 9307 FINNSNES

**Stor og innholdsrik familiebolig  
med påkostet kjøkken,  
dobbelgarasje og carport -  
mulighet for gode utleieinntekter.**

| Tilstandsrapport ..... | 28 |

**Rapport kode:** 805268

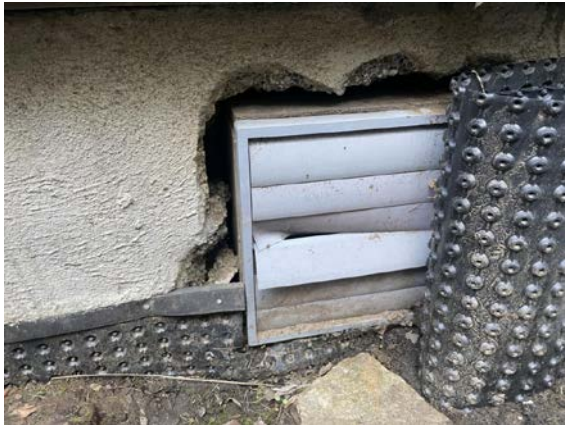
Dårlige gjennomføringer i mur kan gi lekkasjer og fuktskader i konstruksjonen.

Gjennomføringer i murkonstruksjon er ikke tilfredsstillende.

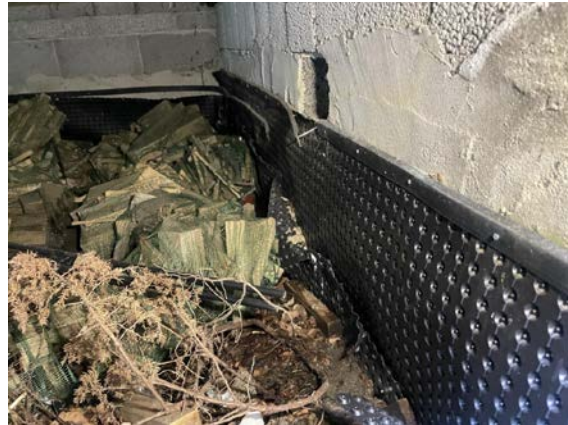
Manglende puss på Leca gjør konstruksjonen mer utsatt for vær og fukt, og kan redusere levetiden.

Manglende puss på Leca-konstruksjon.  
Gjennomføringer i murkonstruksjon er ikke tilfredsstillende.

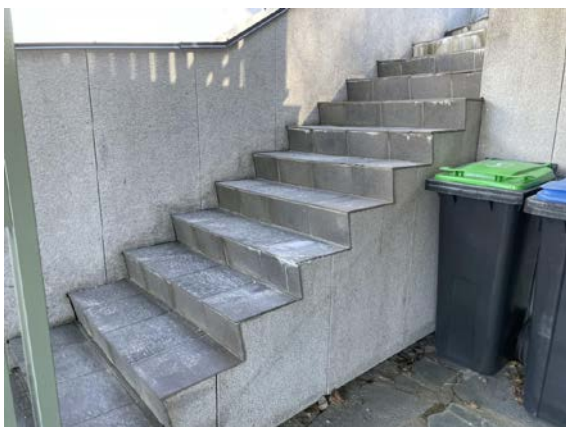
Rekkverk og håndlist mangler på utvendig trapp fra veranda til terrengnivå.

Overflatebehandling bør fornyes for å sikre tilstrekkelig beskyttelse og forlenge levetiden på materialene.  
Det må monteres rekkverk og håndlist i henhold til gjeldende krav for sikker bruk.

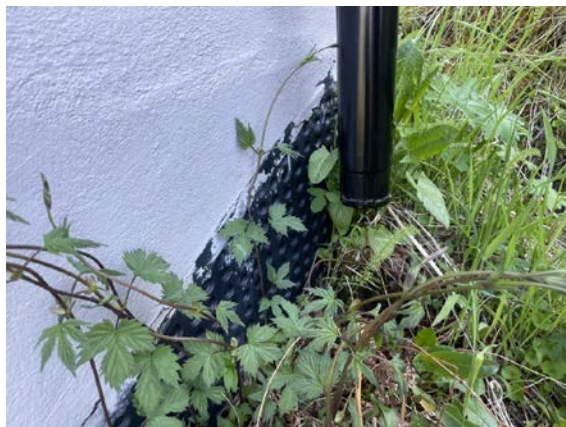
Vannet ledes ikke bort på en tilfredsstillende måte fra nedløpet.  
 Det mangler bend som skal sikre korrekt føring av vannet bort fra bygningen.

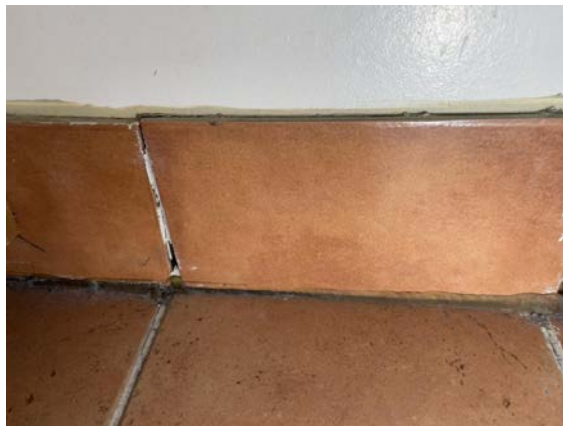
Manglende fuger

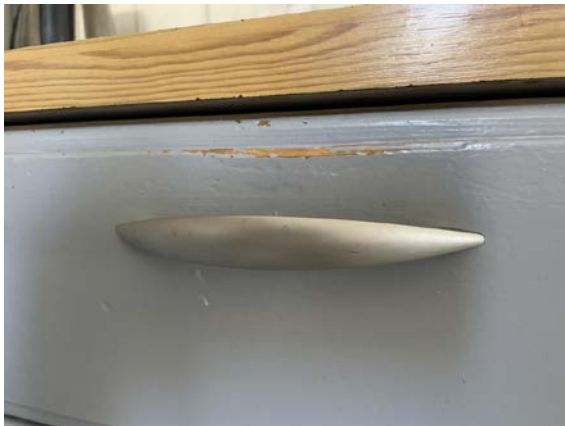
Nedslitte skufferfronter.

Vurder utskifting eller reparasjon av benkeplaten.  
Skapdører og skufferfronter bør enten overflatebehandles eller byttes ut.  
Eventuelt oppgrader hele kjøkkeninnredningen ved behov.

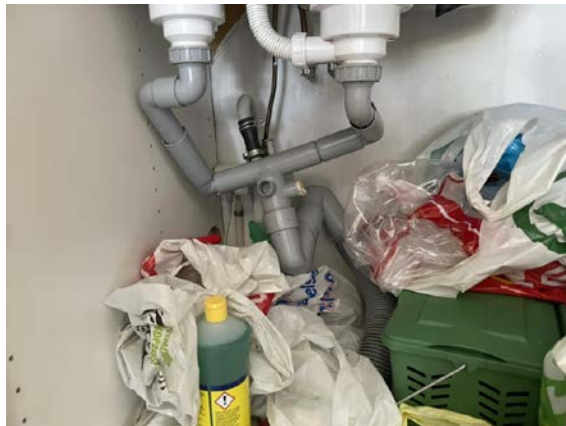
Løse deler og motfall på avløpsvann fra sidekum.
