Trollvikveien 25, 9307 FINNSNES

**Stor og innholdsrik familiebolig  
med dobbelgarasje og carport -  
mulighet for utleie som generer  
svært gode leieinntekter**

| Tilstandsrapport ..... | 28 |

**Bygningssakkyndig**  
Raymond Meier

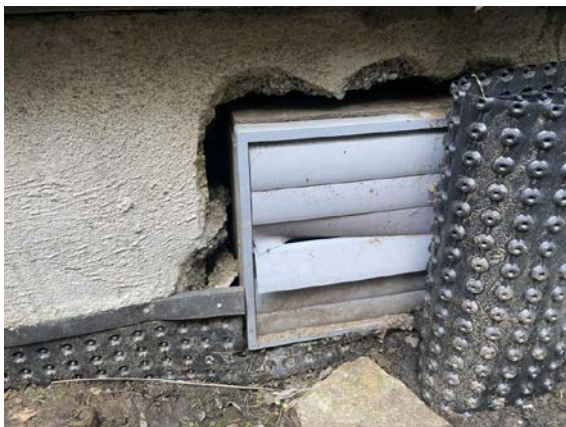
Dårlige gjennomføringer i mur kan gi lekkasjer og fuktskader i konstruksjonen.

Gjennomføringer i murkonstruksjon er ikke tilfredsstillende.

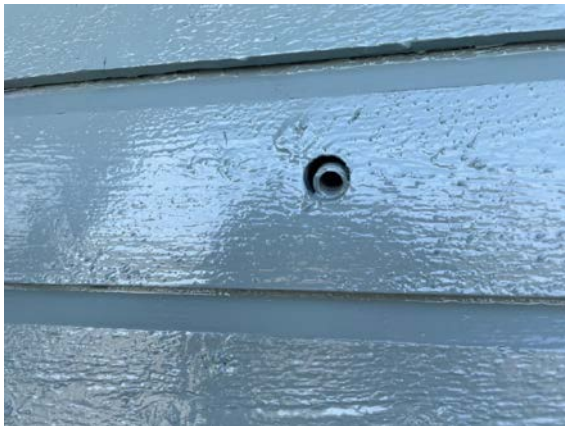
Brudd i kontinuerlig tettesjikt ved gjennomføringer (rør, kabler, ventiler).

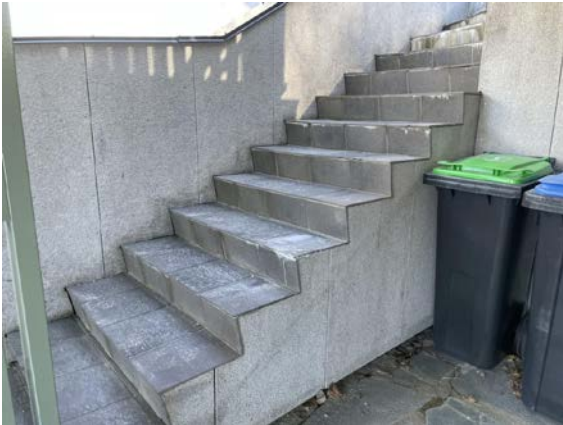
Rekkverk og håndlist mangler på utvendig trapp fra veranda til terrengnivå.

Overflatebehandling bør fornyes for å sikre tilstrekkelig beskyttelse og forlenge levetiden på materialene.  
Det må monteres rekkverk og håndlist i henhold til gjeldende krav for sikker bruk.

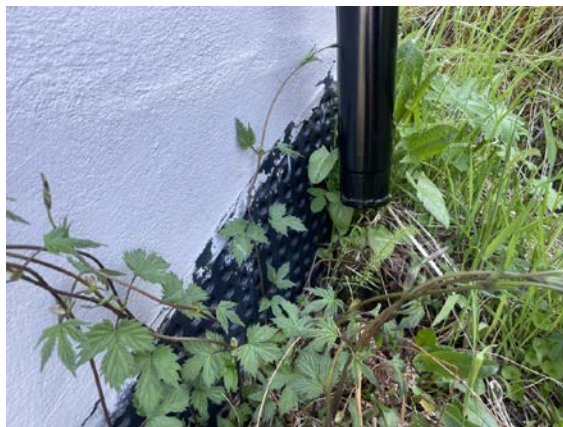
Vannet ledes ikke bort på en tilfredsstillende måte fra nedløpet.  
 Det mangler bend som skal sikre korrekt føring av vannet bort fra bygningen.

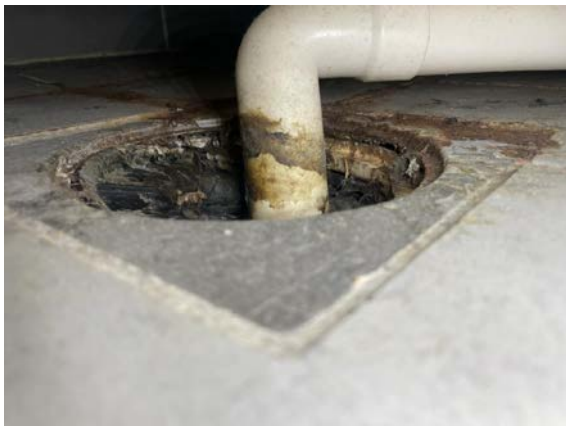
Membran kan ikke påvises i sluk eller dokumentasjon.

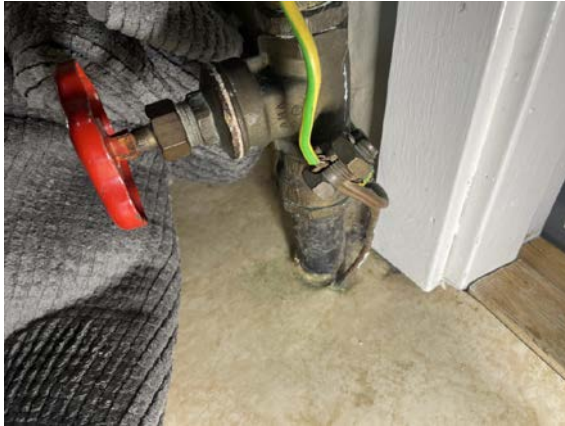
Gjennomføringer i våtsone gulv er ikke korrekt utført.  
Det er registrert forhøyet fuktverdi i konstruksjonen.

Gjennomføringer i våtsone gulv er ikke korrekt utført.

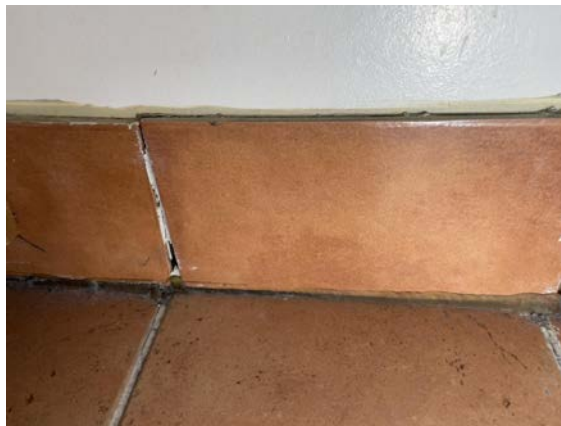
Overflateskader kan føre til redusert levetid og estetisk forringelse.  
Ulike produkter som ikke er kompatible kan gi dårligere funksjon og økt risiko for skader.  
Manglende feielist og fuger kan føre til fuktinntrengning og vanskelig renhold.  
Løse fliser og bom kan føre til videre oppsprekking og fare for personskade.

Manglende fuger

Skadede overflater bør utbedres eller byttes ut.  
Uegnede produktkombinasjoner bør vurderes og eventuelt erstattes med kompatible løsninger.  
Monter feielist og etterfyll manglende fuger.  
Løse fliser må festes på nytt, og områder med bom bør åpnes og legges om.

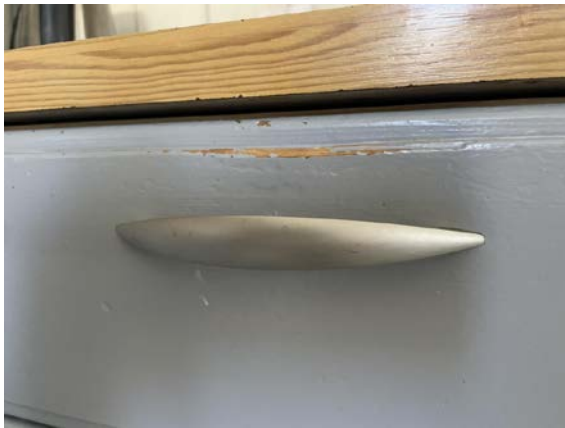
Nedslitte skufferfronter.

Vurder utskifting eller reparasjon av benkeplaten.  
Skapdører og skufferfronter bør enten overflatebehandles eller byttes ut.  
Eventuelt oppgrader hele kjøkkeninnredningen ved behov.

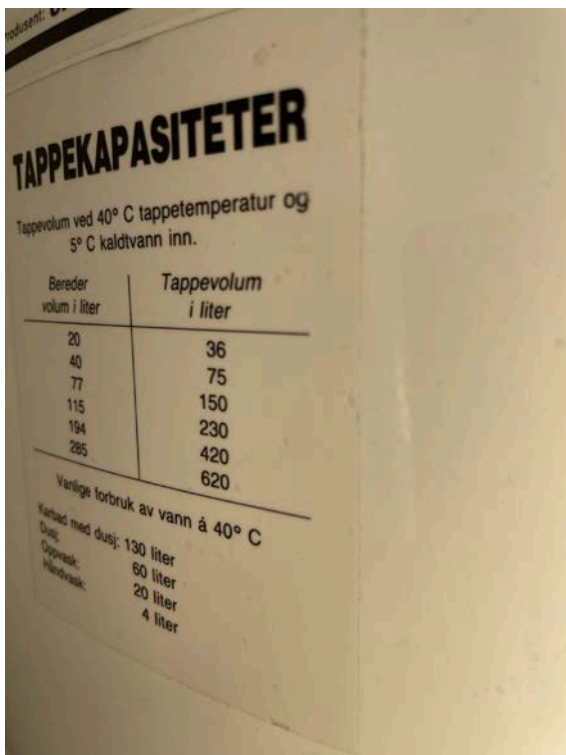
Det er registrert irr på kobberør.

Varmtvannsbereder er fra 1997.
