Jamnemoveien 4, 1894 RAKKESTAD

**Rakkestad - Enebolig med solrik  
og landlig beliggenhet.  
Romslig tomt.**

# Tilstandsrapport

Befaringsdato: 28.04.2025

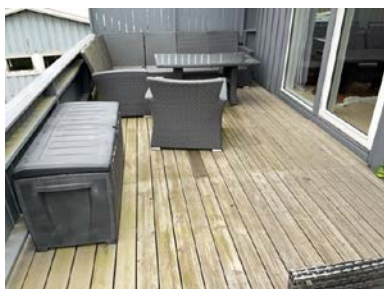
- Åpninger i rekkverk er ikke i henhold til krav i dagens forskrifter.
- Rekkverket er for lavt i forhold til dagens krav til rekkverkshøyder.

Veranda med utgang fra stue.

Det må gjøres tiltak for å lukke avviket.

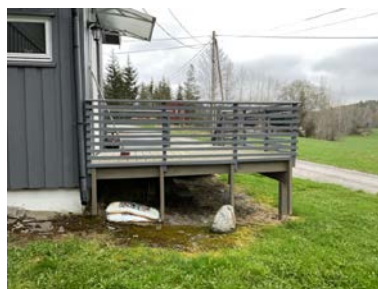
Terrasse ved inngang.

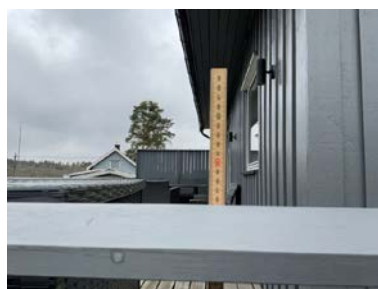
Rekkverket er for lavt i forhold til dagens krav til rekkverkshøyder.

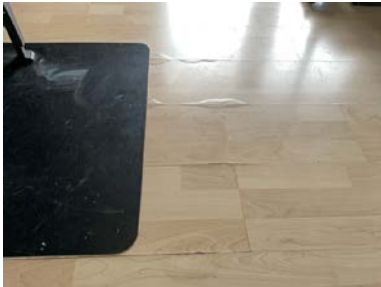
Overflater har slitasjegrad utover det en kan forvente.

- Overflater må utbedres eller skiftes.

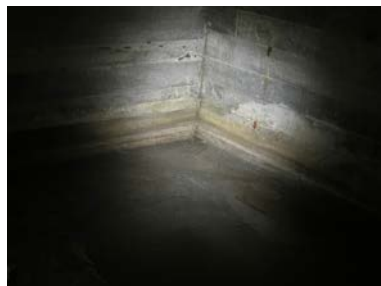
Det er observert stående vann i krypkjelleren. Årsaken til vanninnslaget er ikke fastslått. Det er ikke registrert synlige råteskader på tilgjengelige konstruksjoner, men fuktpåvirkningen vurderes å være en risiko.

Stående vann i krypkjeller gir økt risiko for høy luftfuktighet, kondens, sopp- og råteskader på trekonstruksjoner. Over tid kan dette svekke byggets bærekonstruksjon.

Stående vann i krypkjeller.

Foretatt stikkprøvinger etter fukt i krypkjelleren. Målte verdier over 20 vektprosent. Fukten må reduseres. Treverk skal ha fukthold lavere enn 15 vektprosent. I treverk med fuktighet over 17 vektprosent, øker faren for råte og muggsoppvekst.

Årsaken til vanninnslaget må kartlegges og utbedres. Kryp kjelleren bør tørkes ut, og det bør vurderes tiltak som drenering, etablering av fuktsperre på bakken, ventilasjonsforbedringer eller andre relevante fuktsikringstiltak. Konstruksjoner bør inspiseres grundigere for skjulte skader etter at krypkjelleren er tørr.

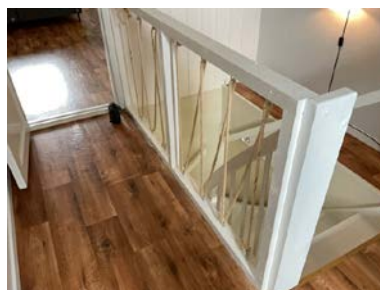
Åpninger mellom trinn i innvendig trapp er større enn dagens forskriftskrav.

Åpninger i rekkverk er større enn dagens forskriftskrav til rekkverk i trapper.

For å kunne tilfredsstille dagens forskriftskrav, så må det utføres tiltak.

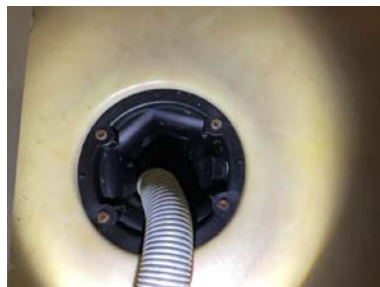
- Det er påvist mangelfull/feil utførelse rundt rørgjennomføringer e.l. som gir fare for fukt i konstruksjonen i våtsone.
- Mer enn halvparten av forventet brukstid er passert på membranløsningen.
- Mer enn halvparten av forventet brukstid er passert på slukløsningen.

- Overvåk tilstanden jevnlig. For å få tilstandsgrad 0 eller 1 må slukløsningen skiftes ut og sannsynligvis må også membransjiktet skiftes/utbedres. Det er imidlertid vanskelig å si noe om tidspunktet for når dette er nødvendig.
- Det må foretas utbedring for å unngå fuktskader i konstruksjonen.

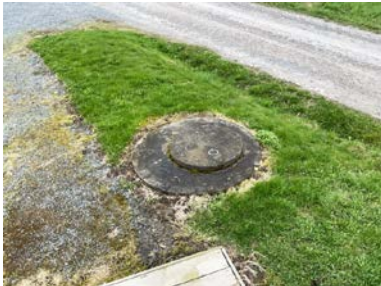
Kum til vannpumpe.
