# Tilstandsrapport

📍 Kjørarveien 8, 8842 BRASØY

# gnr. 27, bnr. 100

Rapportdato: 09.08.2023

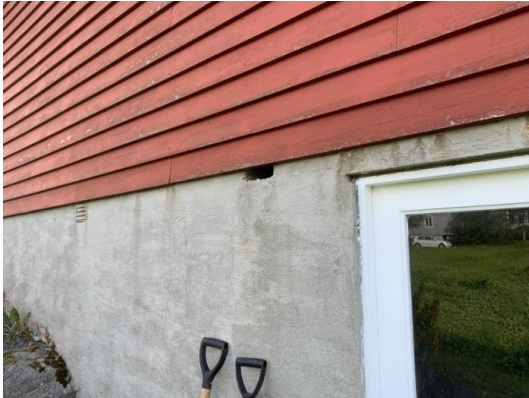
Detalje av eldre kledning i

Øvrige vegger med Weatherboard – skråskåret kledning, sannsynligvis fra 1992.

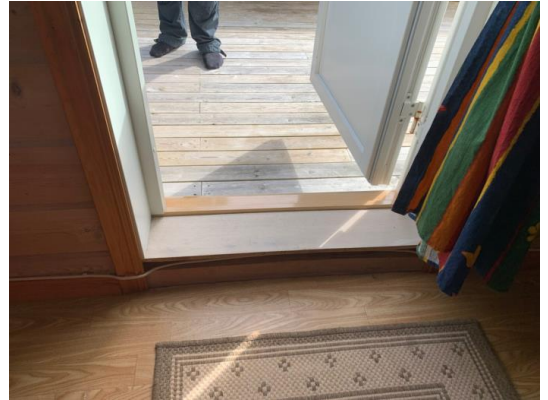
Hoveddør

Ytterdør montert som ny i 2021. Terrassedør i stue montert i 2018. NB. Kjellerdør med glassfelt fra byggeår, - har skade og bør skiftes (holder ikke TG1).

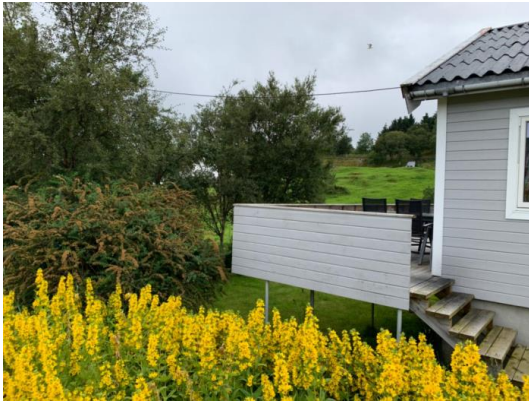
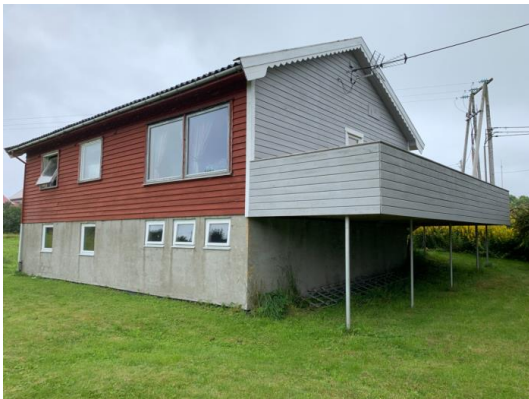
Terrasse (ca. 24 kvm) i sør-vest av oppbygd impr. spalteplank på pilarer av aluminium.

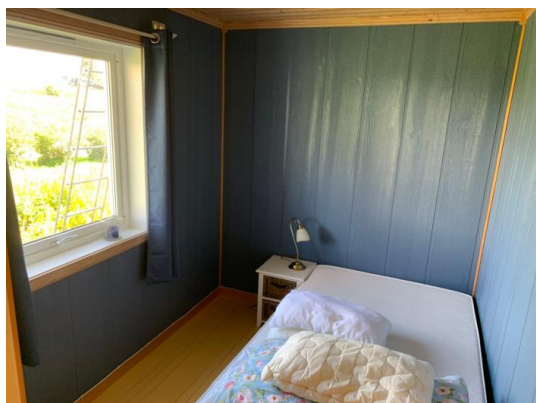
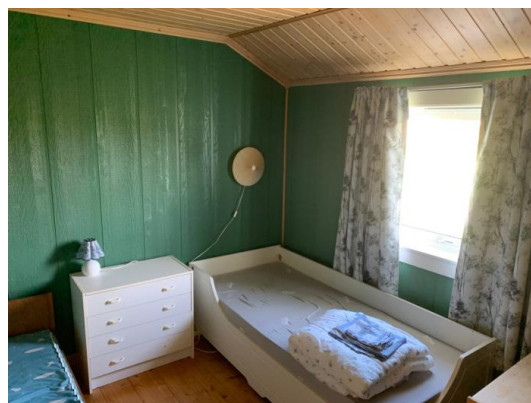
Furugulv på soverom, ellers vinylbelegg. Mye panel, noe ferdigmalte Huntonit plater (mulig type Rosendal) og malt tapet. Himling av plater, type Tak-ess. Overflater fra ulike perioder.

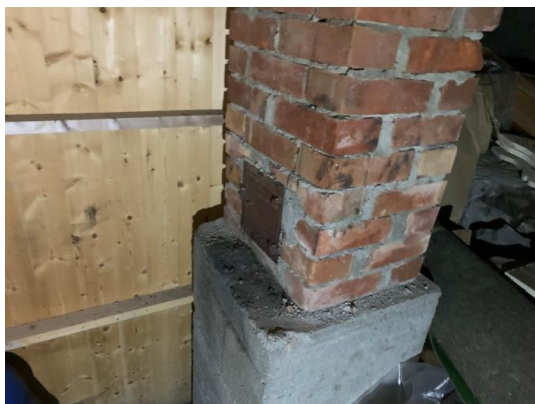
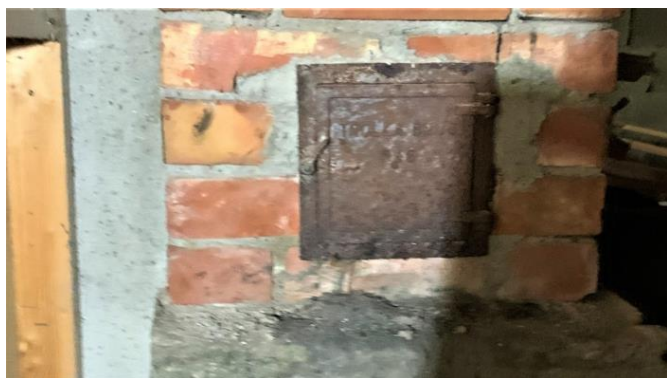
Ved mye bruk bør det vurderes piperehabilitering med rørinnsats. Pipen er ikke kontrollert fra topp eller fra røykluke. Ukjent når siste feierinspeksjon var.

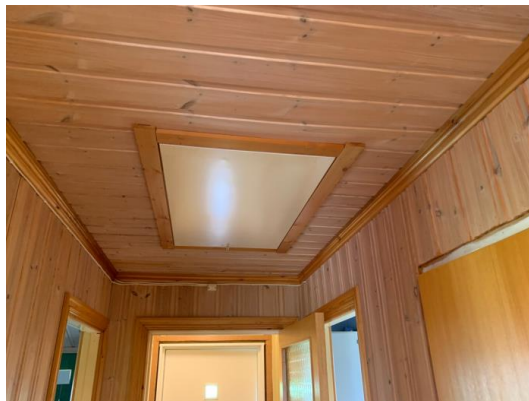
Nedtrekkbar stige som adkomst til kaldtloft

Tapp til kaldtloft med god mulighet for etablering av lagringsgul (når himlingsisoleringen er utbedret)

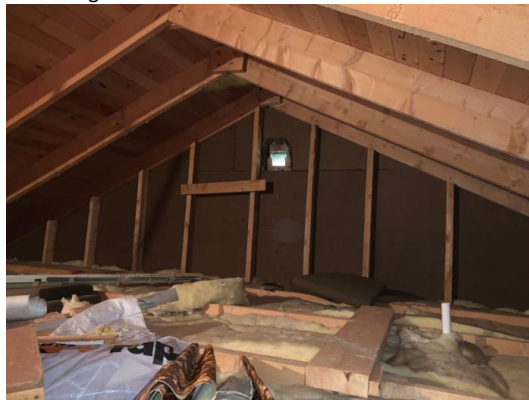
Sperrebind er svake for nedbøyning i undergurt. Evt. lagring primært over rom med god understøtte i innvendige vegger.

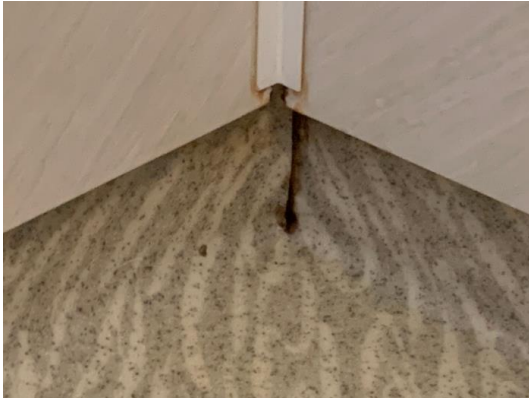
Sammenføyning av vinyl i hjørne ved dusj fungerer meget bra

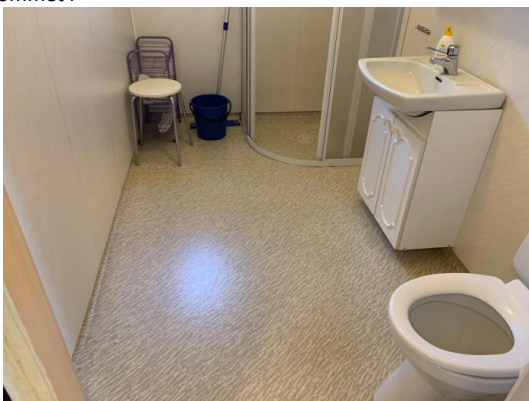
Baderommet er sannsynligvis oppgradert i 1992 ut fra bygningsskalskyndigs vurdering av forholdene. Vinyl på gulv og baderomsplater på vegg. Malte trefiberplater (Tak-ess) i himling. Baderommet har liten slitasje ut fra alder på bygningsdelene. Baderommet har vindu som ikke er beregnet på å stå i våtsone (for nære dusj), men vindu har likevell ingen særlige fuktskader. Videre har baderommet mekanisk fuktstyrt avtrekksvifte montert i vegg. Tilluft er for svak/begrenset og avkapping av nedre del av dør eller hulltaking lavt i døren bør gjennomføres for å få bedre effekt av utlufting av fukt og opptørking i baderommet.

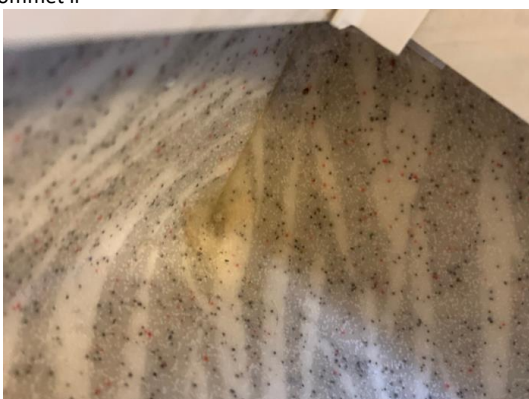
Sammenføyning av vinyl i hjørne fremstår meget bra

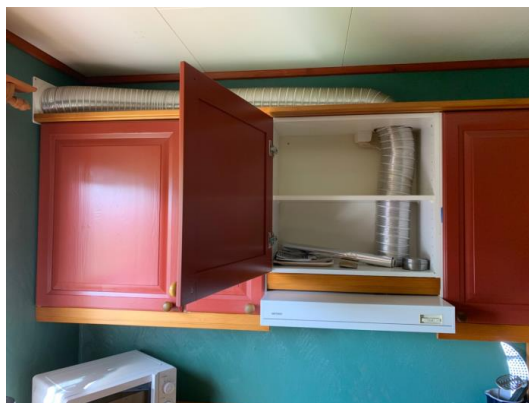
ventilator med avtrekk ut i ventil i vegg

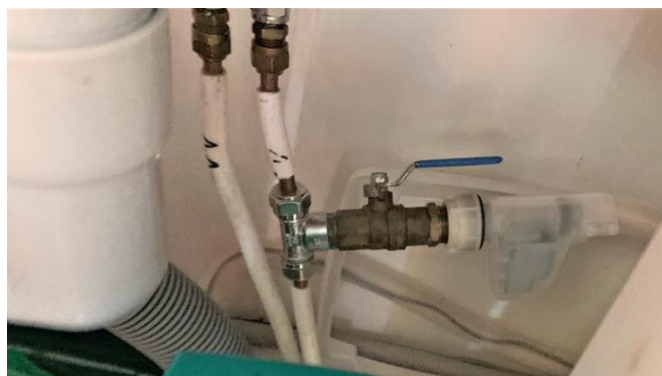
Ledninger i kjøkken

Sannsynligvis er vann- og avløpsinstallasjonen i bygningen fra perioden 1987 - 1990.

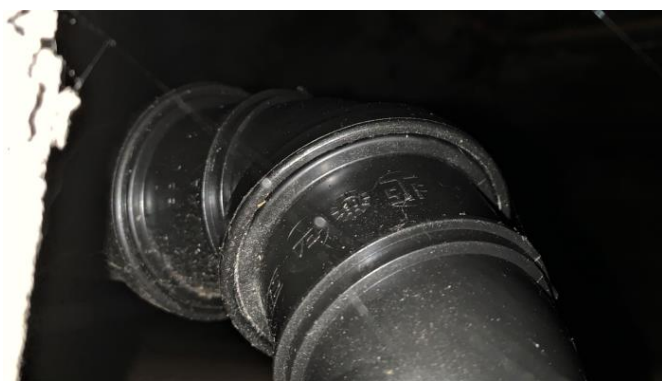
Avløpsrør

Sannsynligvis er vann- og avløpsinstallasjonen i bygningen fra perioden 1987 - 1990.

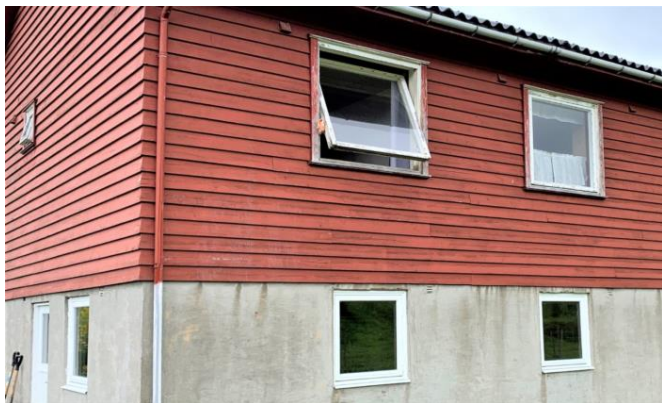
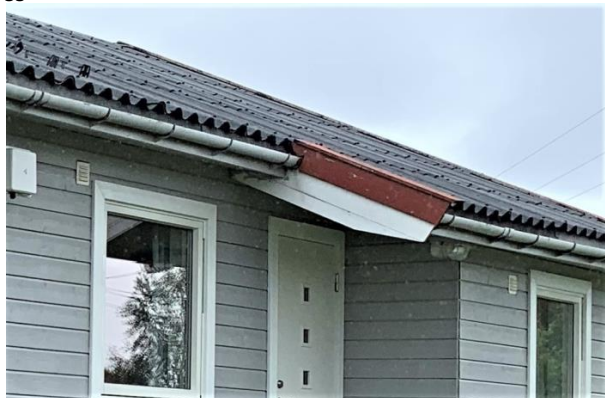
Veggventiler i

Rikelig med veggventiler som bør/må holdes i funksjon.

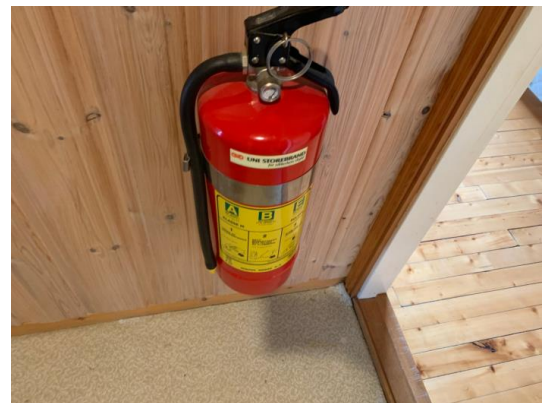
## Brannslukker plassert sentralt i gang

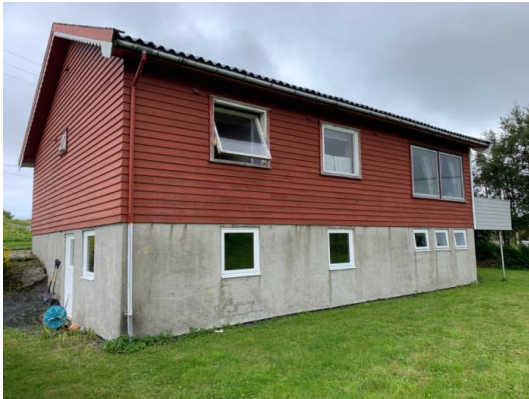
Byggegrunn av fjell for deler av bygningen (nord-øst/sør-øst), og på løsmasser for deler (nord-vest). Eldre marin strandavsetning med kulturlag (nord-vest).

Nærmest kulturlag (nord-vest) og bak berggrunn

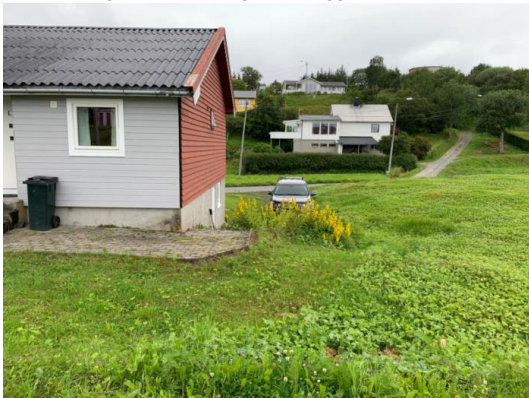
Til høyre i bildet kulturlag (nord-vest)

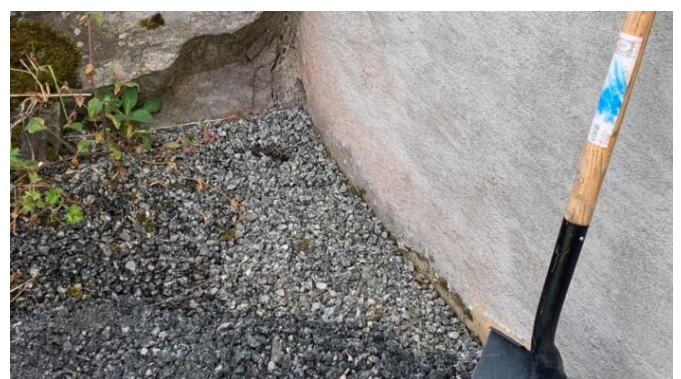
Bygningen har fundamentering dels på fjell og dels på løsmasser. Stor dybde til fjell under deler av huset er en utfordring og endringer av grunnvannstanden må unngås. Her kf. Etasjeskille/gulv ...

Ringmur av betong - synlig.
