Hestnesosen, 8640 HEMNESBERGET

**Sjarmerende og usjenert hytte i  
Hestnesosen | Utsikt ut over  
Osvågen | Stor hytte på 131m<sup>2</sup> |  
Romslig uthus og stor tomt**

# Tilstandsrapport

Befaringsdato: 23.05.2025

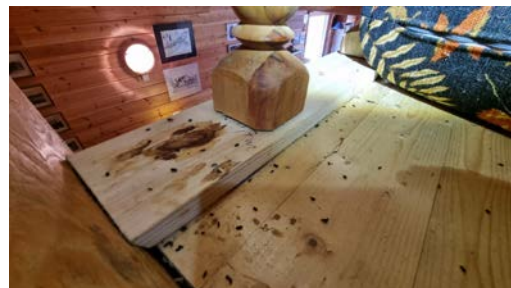
Det er ikke montert musebånd bak kledningen.  
Under befaringen ble det oppdaget spor etter mus på kaldloftet og inne i hytta, og det er usikkert hvilke skader de kan ha forårsaket i yttervegger og andre lukkede konstruksjoner.

Stedvis spor etter mus inne i hytta.

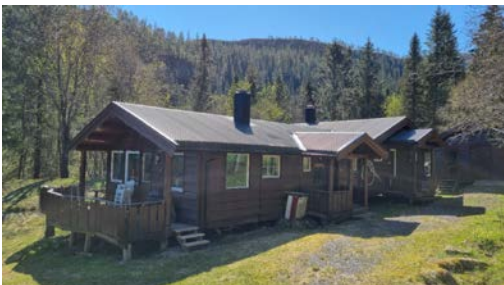
Trapper er oppført på fasade nordvest

Utbedringer ved begge inngangene må påregnes.

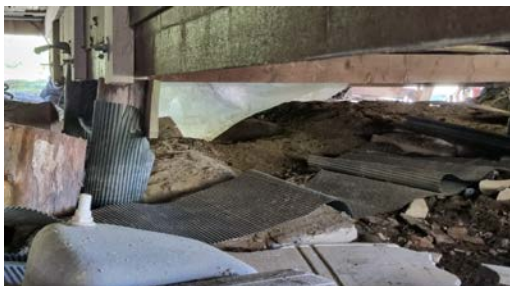
Det er lagt plast opp under stubbloft under hytta, dette kan føre til kondens.

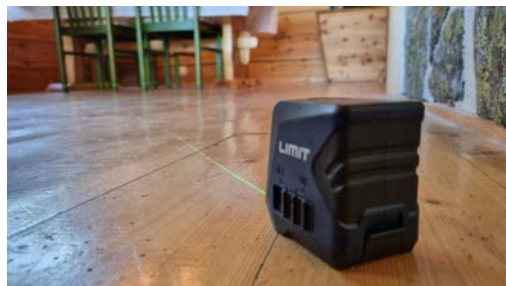
1. etasje:  
- Største målte planavvik (målt i kjøkken) innenfor en diameter av 2 meter er ca. 32 mm, og største målte planavvik i hele kjøkkendelen var også 32 mm. Dette er mer enn hva NS 3600 tillater av toleranseavvik.  
- Største målte planavvik (målt i tilbygde stue) innenfor en diameter av 2 meter er ca. 8 mm, og største målte planavvik i hele dette stuerommet er ca. 12 mm. Dette er tilfredsstillende iht. hva NS 3600 tillater av toleranseavvik. Øvrige rom virket i likhet med nevnte stue å ha moderat med planavvik.

Måling av skjevheter med krysslaser.

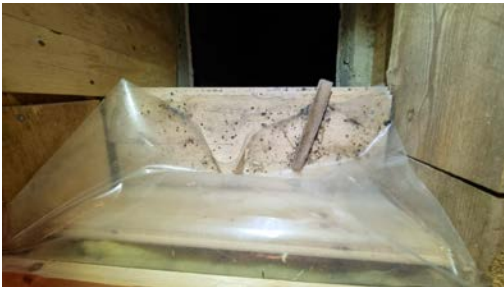
Spør etter mus ved luken.

Nærmere undersøkelser anbefales.

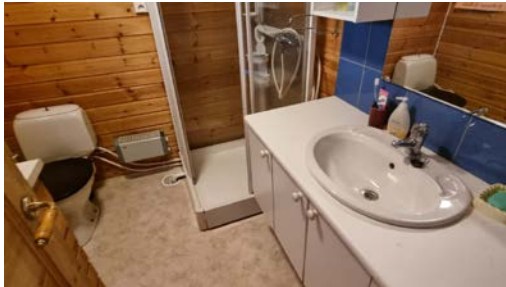
Baderomsvegger mot tilstøtende rom ble likevel kontrollert med fuktmålerutstyr (Protimeter MMS2), og ingen fuktindikasjon ble påvist. Det må likevel presiseres at badet er gammelt (før 1997) og er i så måte å betrakte som et renoveringsobjekt. Badet kan derfor ikke garanteres på noen som helst måte.

Bad/wc.

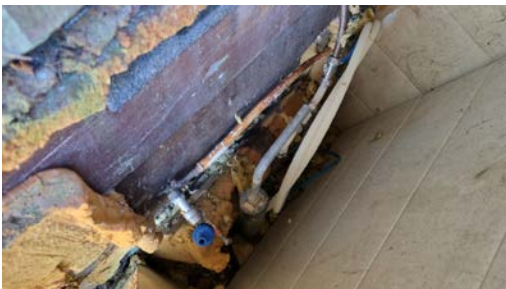
Utvendig vannrør er ufagmessig utført.

- Anlegget må sjekkes av fagperson, som må utføre eventuelle tiltak på anlegget.
- Tidspunkt for utskiftning av vannledninger nærmer seg.
- I forbindelse med oppgradering av våtrom vil det være naturlig med utskiftning av rør.

Vannrør bør skiftes ut.

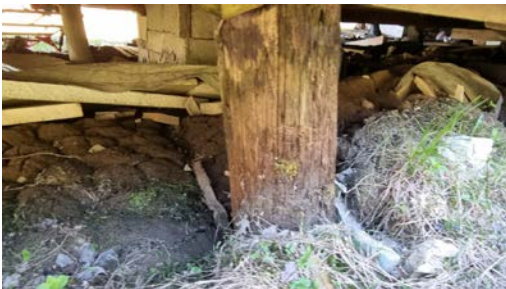
Svekkelser i enkelte peler.

Tiltak med fundamenteringen må påregnes. Dette er vanskelig å kostnadsestimere.

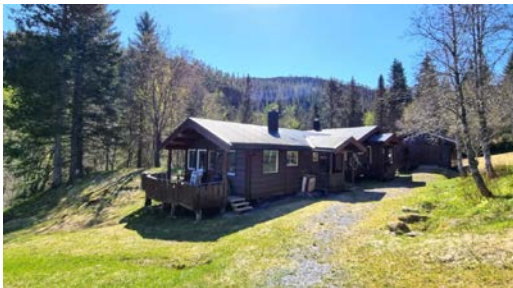
Avløpet for gråvann og kloakk ble ikke lokalisert ved befaring.

Ta kontakt med kommunen for nærmere undersøkelse og avklaring.

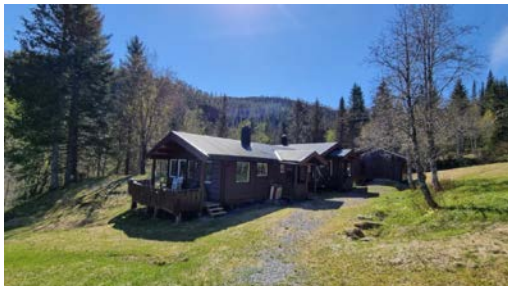
Kostnadsestimat er ikke satt. Hvis det derimot viser seg at det IKKE er septiktank på eiendommen vil dette kunne medføre en vesentlig kostnad. Til orientering.

Ingen septiktank ble lokalisert ved befaring, nærmere undersøkelser anbefales.
