Enebolig m/pene uteområder,  
deilig spa og stor garasje.

Myhrersvingen 31  
2080 Eidsvoll

# Din nye bolig?

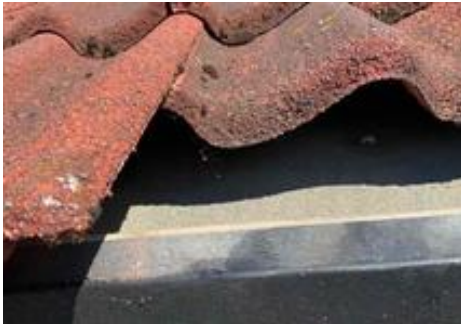
TG 1

Taktekkingen er av betongtakstein og taket er besiktiget fra takfot i stige. Underliggende papp, sløyfer og lekter.

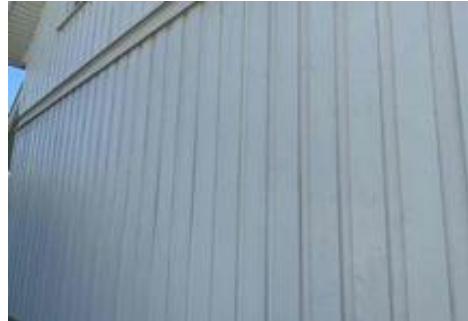
TG 1

Veggene har bindingsverkskonstruksjon fra byggeår og stående bordkledning.

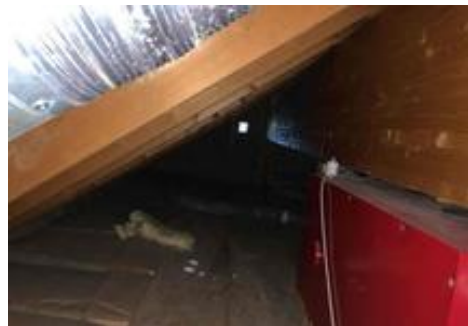
## Takkonstruksjon/Loft

TG 1

Takkonstruksjonen har A-takstoler i tre. Plater i undertak.

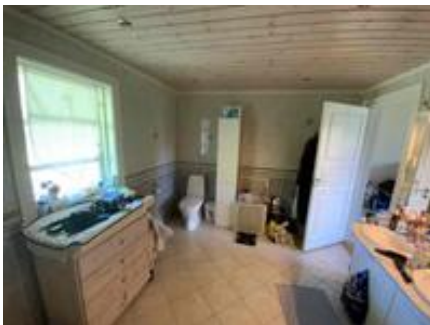
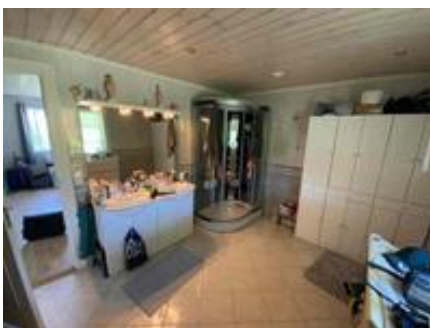
Bad i 1 etasje er bygget etter tekniske forskrifter i perioden 1997-2010 og ingen dokumentasjon.

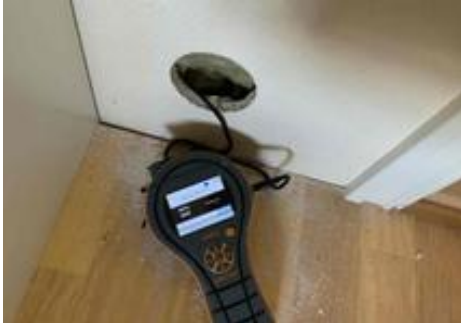
TG 1

Hulltaking er foretatt, uten å påvise unormale forhold.

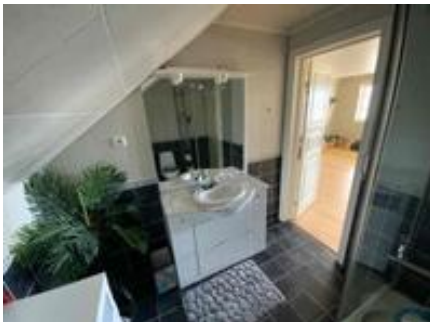
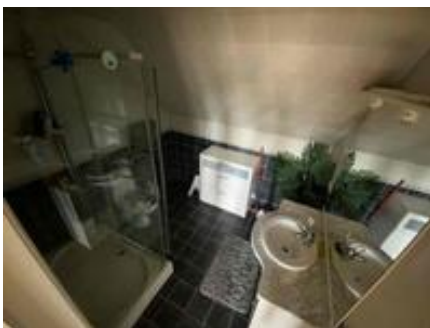
## 2.ETASJE > BAD

Bad i 2 etasjer er bygget etter tekniske forskrifter i perioden 1997-2010. Det er ikke fremlagt dokumentasjon.

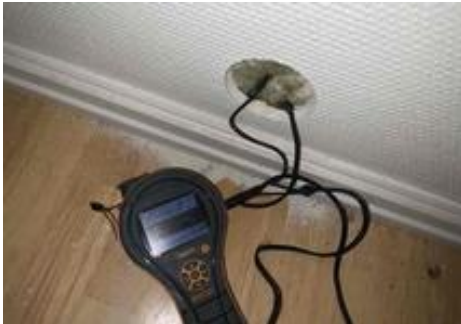
TG 1

Hulltaking er foretatt, uten å påvise unormale forhold.

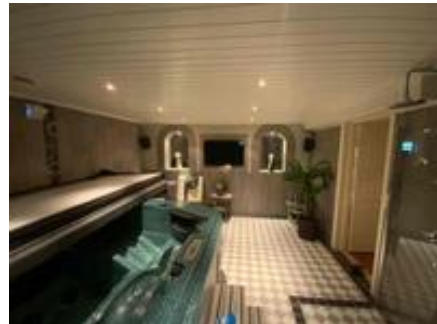
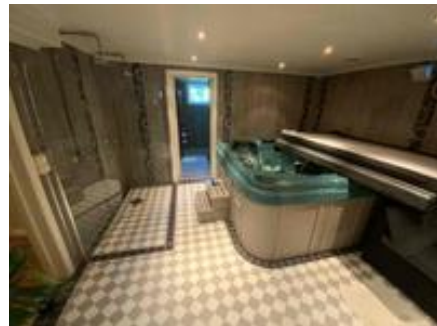
## KJELLER > SPA

Spa bad er bygget etter tekniske forskrifter i perioden 1997-2010 og ingen dokumentasjon.

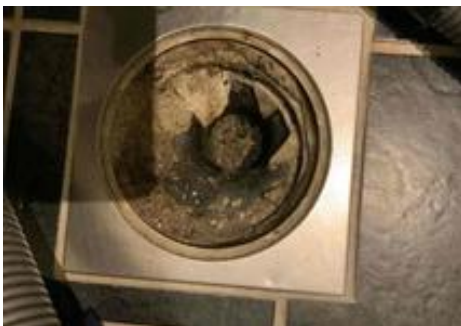
TG 1

Etablert plastsluk og smøremembran med ukjent utførelse .

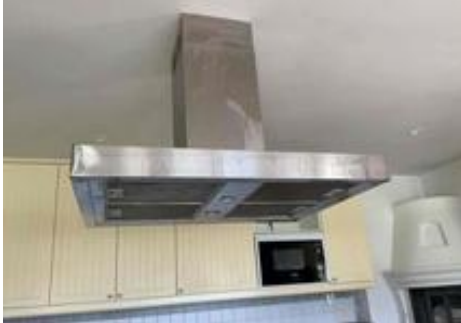
TG 1

Takhengt kjøkkenventilator med avtrekk ut.

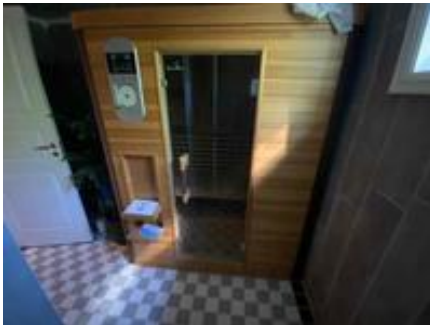
### KJELLER > BADSTUE

TG 1

Etablert flislagt rom med infrarød badstue etablert som rom i rommet.

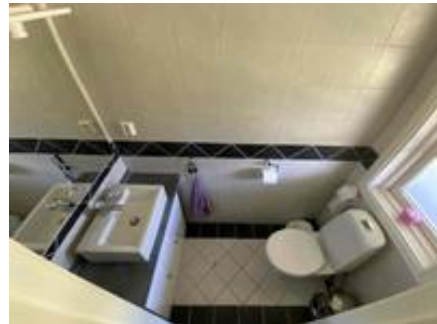
## 1.ETASJE > WC

TG 1

Toalettrom i 1 etasje er flislagt. Servant med underskap. Speil og belysning. Toalett.

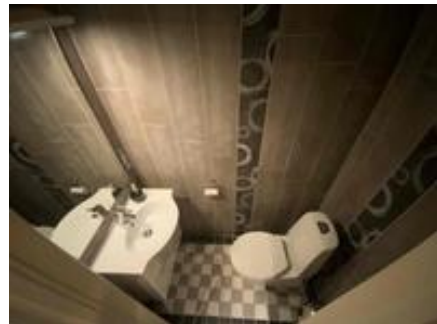
## KJELLER > WC

TG 1

Flislagt toalettrom i kjeller med servant og underskap. Toalett. Speil og belysning.

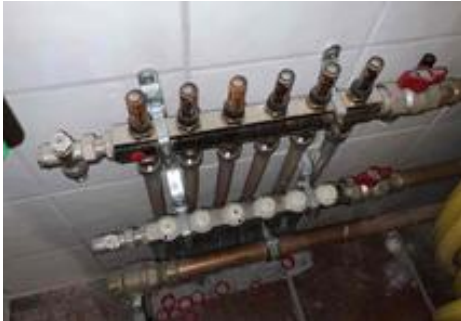
TG 1

Innvendige vannledninger er av plast (rør i rør) og er besiktiget i rørskap.

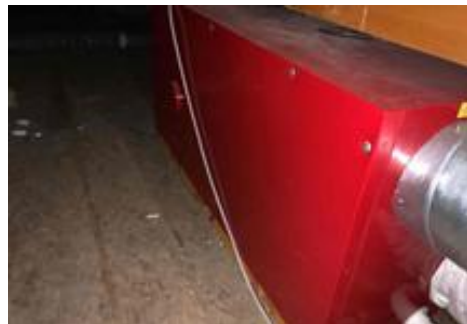
TG 1

Boligen har balansert ventilasjon.

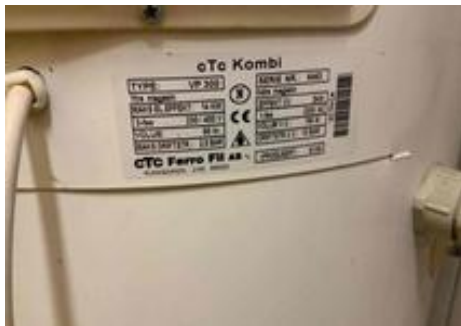
## Varmtvannstank

TG 1

Varmtvannstank med elektrisk kolbe for vannbåren varme. 300 liter.

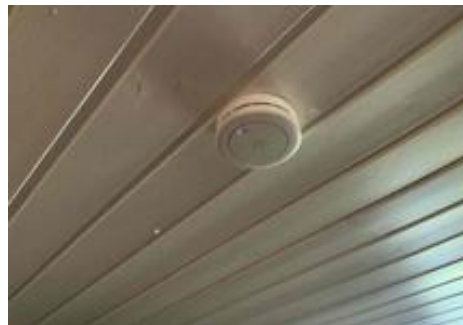
Det er etablert røykvarsler og brannslukningsapparat.

1. Er det mangler for brannslukningsutstyr i boligen iht. forskriftskrav?  
**Nei**
2. Er det skader på brannslukningsutstyr eller er apparatet eldre enn 10 år?  
**Nei**
3. Er det mangler på røykvarsler i boligen iht. forskriftskrav?  
**Nei Ikke etablert**
4. Er det skader på røykvarslere?  
**Nei**
