Austerbygdvegen 29B, 8657 MOSJØEN

**Stor enebolig med garasje - Nært butikker, barnehage og skoler m.m. Dobbeltboligforsikring til**

| Tilstandsrapport ..... | 44 |

Befaringsdato: 08.08.2023

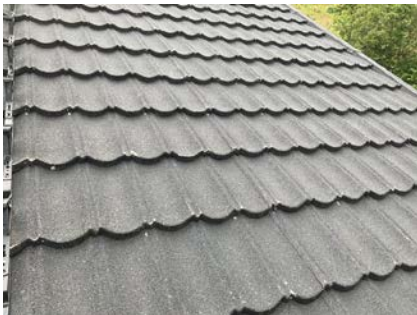
Slitasje på overflatebehandling av takplater.

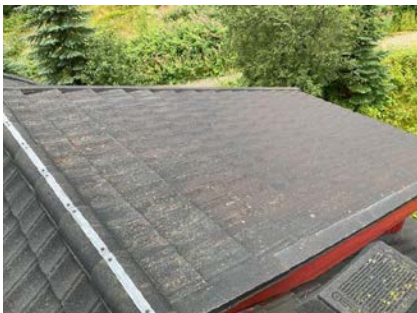
Lavforekomster på tekking.

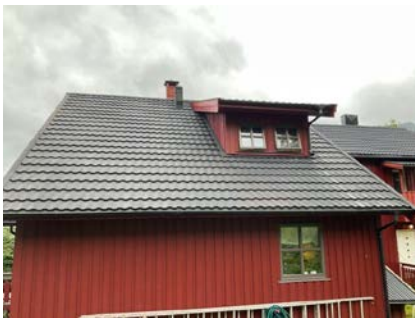
Ingen lusing under bordkledning.

- Det er ingen lusing/musebånd i nedre kant av konstruksjon.

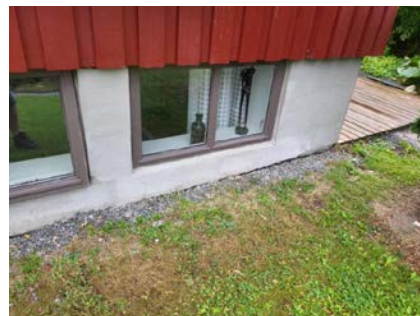
Manglende fuging ved vindu i kjelleretasje.

- Det er påvist avvik rundt innsettsdetaljer.

Vinduer må fuges mot grunnmur for å lukke avviket.

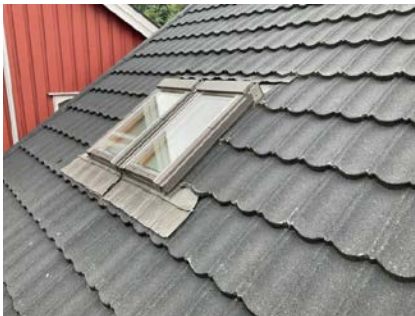
Sprekk i utforing.

Innvendig sprekk i utforing.

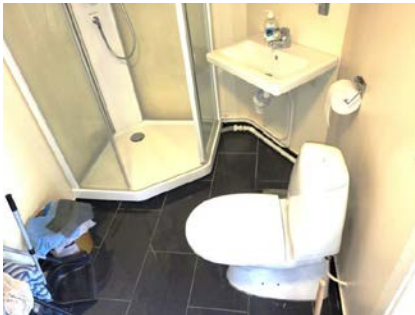
Riss i fuger.

- Det er påvist at flisfuger har riss/sprekker.
- Det er påvist avvik i fallforhold til sluk i forhold til krav i forskrift på byggetidspunktet.
- Det er mulighet for at det kan forekomme vannlekkasje på våtrommet hvor vann ikke vil gå til sluk.
- Målinger viser at det ikke er fall til sluk (motfall).
- Det er påvist at høydeforskjell fra topp slukrist til gulv/synlig topp membran ved dørterskel er mindre enn 25 mm.

- Slike riss/sprekker kan indikere bakenforliggende fuktskader, og konstruksjonen bør observeres jevnlig for å vurdere utvikling.

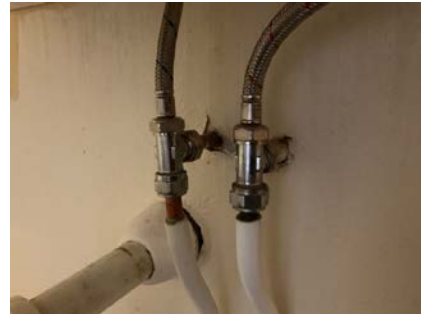
Utett i vegg ved rørgjennomføringer.

- Det er påvist mangelfull/feil utførelse rundt rørgjennomføringer e.l. som gir fare for fukt i konstruksjonen i våtsone.

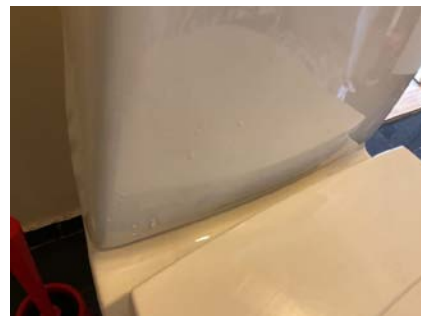
Kondens på sisterne.

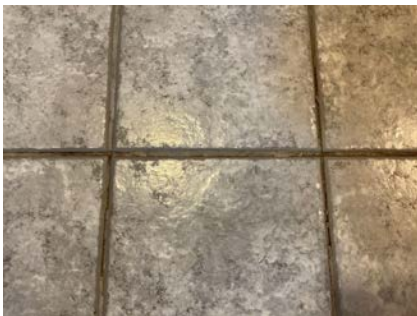
Utettheter i fuger.

- Det er registrert knirk i gulvet.
- Det er mulighet for at det kan forekomme vannlekkasje på våtrommet hvor vann ikke vil gå til sluk.
- Målinger viser at det ikke er fall til sluk (motfall).
- Det er påvist at høydeforskjell fra topp slukrist til gulv/synlig topp membran ved dørterskel er mindre enn 25 mm.

- Det er påvist avvik i fallforhold til sluk i forhold til krav i forskrift på byggetidspunktet.
- Det er påvist at flisfuger har riss/sprekker.

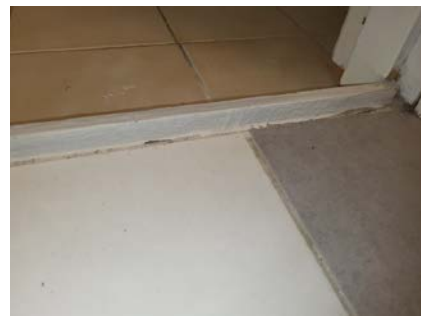
Ufagmessig arbeid ved døråpning.

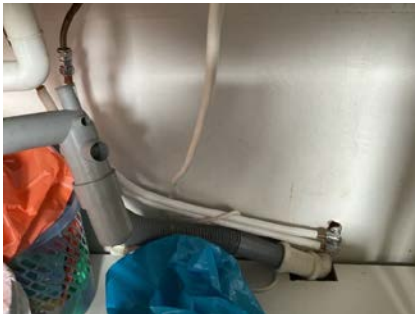
Manglende tetting inn i veggkonstruksjon.
