Austerbygdvegen 29B, 8657 MOSJØEN

**Redusert pris! Stor enebolig med
garasje - Nært butikker, barnehage
og skoler m.m.**

Befaringsdato: 05.09.2024

Rapportdato: 11.09.2024

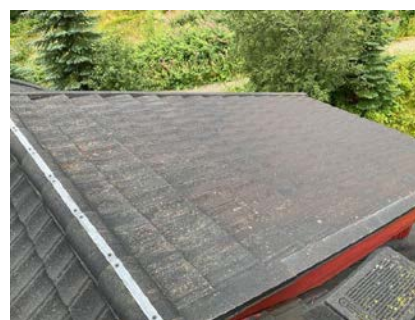
Lavforekomster på tekking.

Om mulig, regjøre utvendige plater for lav.

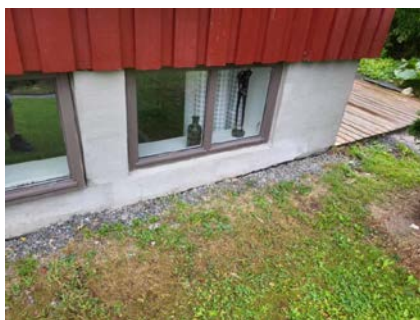
Manglende fuging ved vindu i kjelleretasje.

Vinduer må fuges mot grunnmur for å lukke avviket.

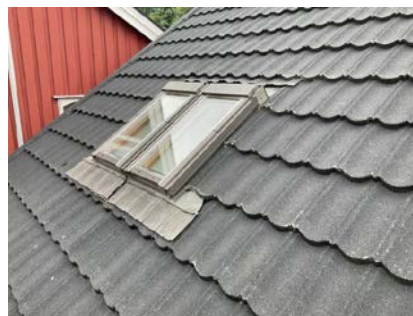
- Det er påvist tegn på innvendig kondensering av enkelte vindusglass.
- Innvendig sprekk i utforing.

Sprekk i utforing.

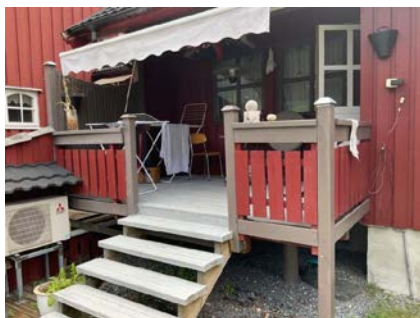
Terrasse med utgang fra stue.

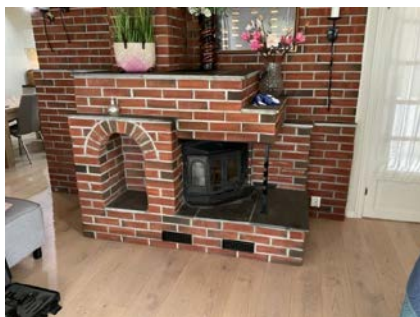
Peis i stue.

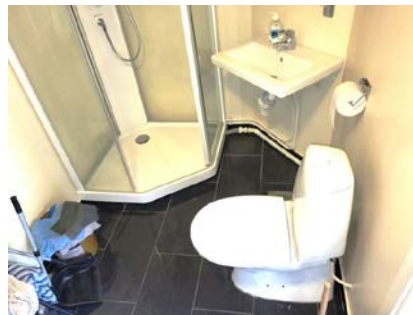
Riss i fuger.

- Det er mulighet for at det kan forekomme vannlekkasje på våtrommet hvor vann ikke vil gå til sluk.
- Det er påvist at flisfuger har riss/sprekker.
- Det er påvist at høydeforskjell fra topp slukrist til gulv/synlig topp membran ved dørterskel er mindre enn 25 mm.
- Det er påvist avvik i fallforhold til sluk i forhold til krav i forskrift på byggetidspunktet.
- Målinger viser at det ikke er fall til sluk (motfall).

- Slike riss/sprekker kan indikere bakenforliggende fuktskader, og konstruksjonen bør observeres jevnlig for å vurdere utvikling.

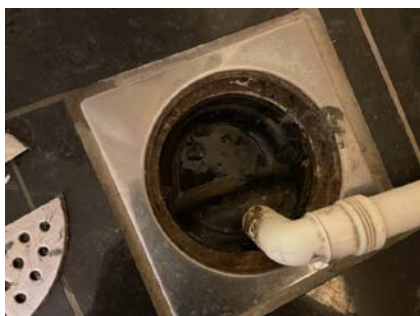
Plastluk med ukjent membran.

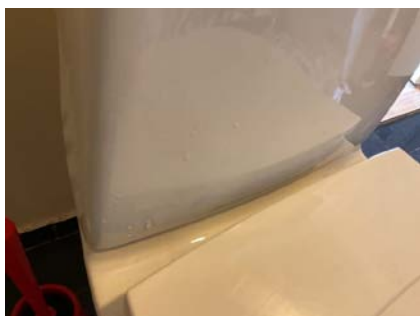
Kondens på sisterne.

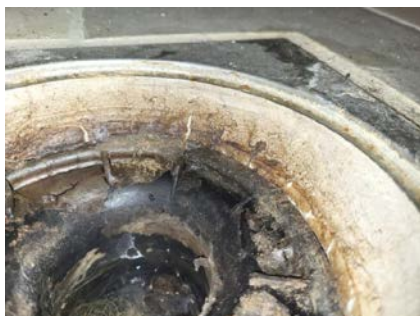
Plastsluk i gulv.
