Fjellvegen 10, 8685 TROFORS

**Majavatn - Enebolig over to plan -  
Solrikt område - Garasje**

Befaringsdato: 07.05.2024

Rapportdato: 15.05.2024

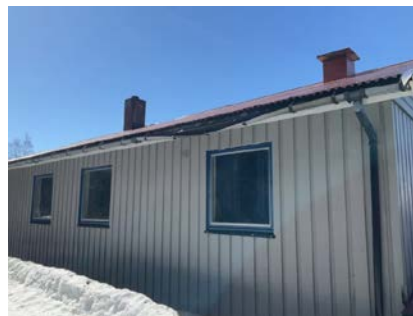
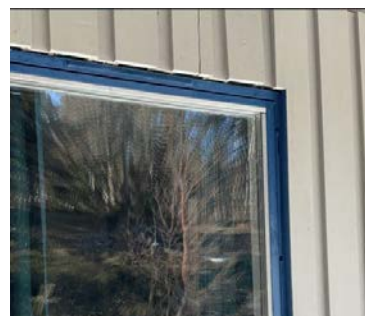
Stor mellom bordkledning.

Sprukket bord over vindu.

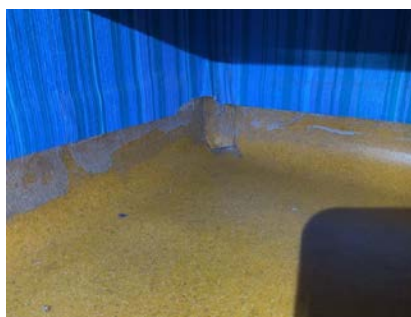
Utett hjørne under innredning.

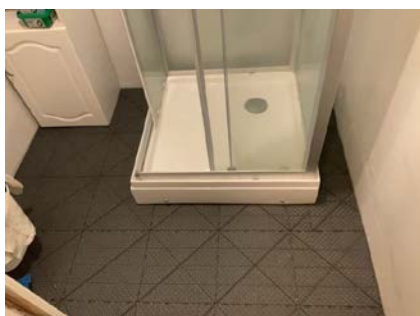
#### ! TG 3 Sluk, membran og tettesjikt

Det må monteres sluk på våtrommet for å lukke avviket.

**Kostnadsestimat: 10 000 - 50 000**

Montere sluk på rommet.

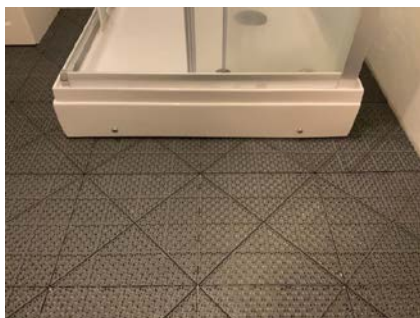
Slange gjennom vegg til vaskerom.

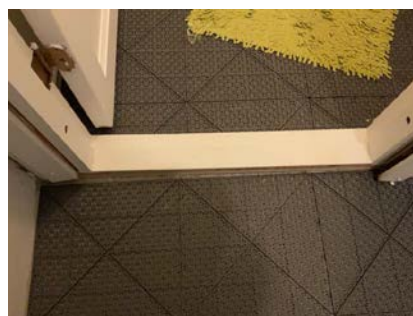
- Mekanisk avtrekk og tilluft må etableres.

**Kostnadsestimat: Under 10 000**

Ingen tilluft til badet.

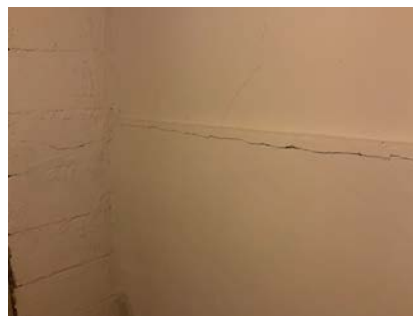
- Det er påvist tegn til fuktskader i overflater.

Nede ved hjørne mot garasje er det fuktgjennomtrengig i vegg.  
Vegger er ikke sparklet, kun malt.  
Det er sprekker i vegg.

Nærmere undersøkelse av fuktmerker i betongvegg må utføres.  
Viser forøvrig til detaljer beskrevet i forhold som gjelder for rom under terreng.  
Overflater bør utbedres.

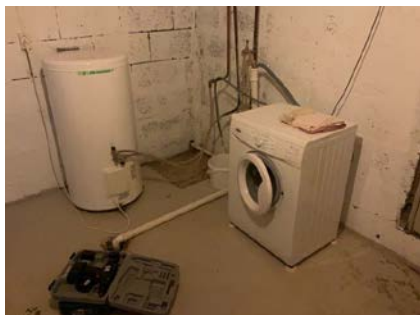
Fuktig vegg nede ved gulv.

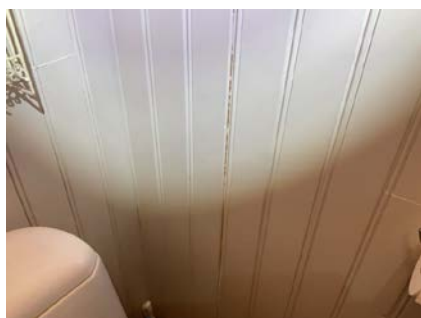
#### TG 2 Overflater og konstruksjon

- Det bør etableres tilluft til toalettrom.
- Mekanisk avtrekk bør etableres på toalettrom.
