Østre Brekkevei 24, 3294 STAVERN

**Nalum / Brunlanes - Svært innholdsrik og flott enebolig med godkjent utleieleilighet. Havgløtt og sen kveldsol. Solrike uteplasser**

Velkommen .....2  
Om eiendommen .....46  
Tilstandsrapport .....56  
Egenerklæring .....90  
Energiattest .....95  
Nabolagsprofil..... 119  
Forbrukerinformasjon ..... 128  
Budskjema ..... 129

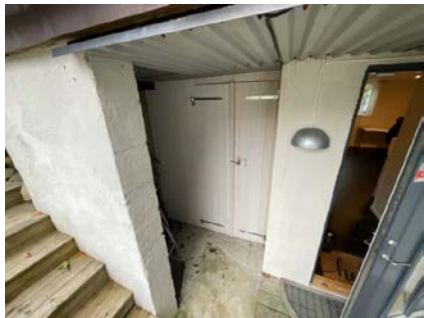
Boddør kjeller

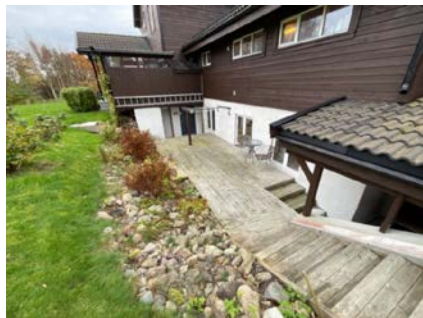
### TG 3 Balkonger, terrasser og rom under balkonger

Terrasse utenfor leilighet

- Rekkverk må monteres for å lukke avviket.

Montering av rekkverk vil forbedre tilstandsgraden.

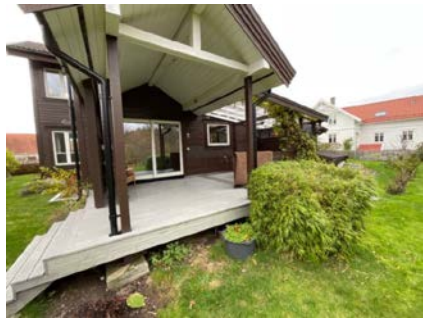
Terrasse utenfor kjøkken 1. etasje

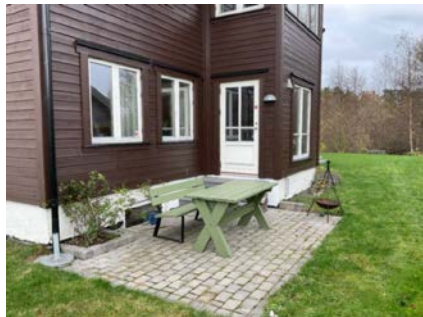
Helelagt platting utenfor biblioteket

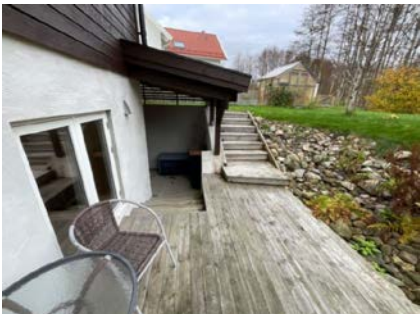
### TG 3 Utvendige trapper

Trapp til leilighet

- Rekkverk må monteres for å lukke avviket.

Avviket vil bli lukket hvis trappene blir påmontert rekkverk.

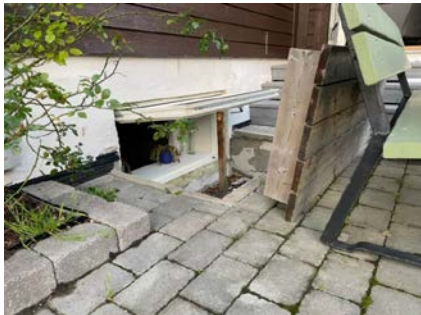
Lysgrav/rømning

Ny eier må være klar over at hvis musikk-/gjesterommet benyttes for overnatting bør tre-lemmen fjernes for å tilfredstille kravet til rømning.

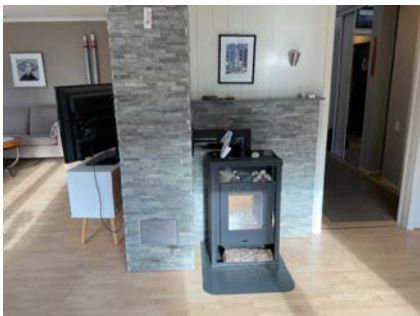
Pipen og brannmuren i biblioteket er kledd med fasadeskifer, pipen er ellers pusset og malt.

Sotluke er montert i biblioteket.

Vedovn i biblioteket

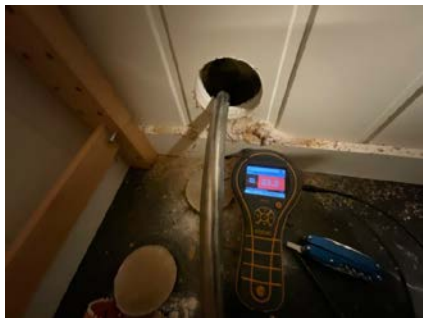
Veggen i musikk-/gjesterommet består av ca 100 mm utforing og tilleggsisolering av lettklinkerveggen i kjelleren. Innvendig platekledningen har to lag, gipsplate og mdf panelplater. - Jeg har mål 23,3 vekt prosent fukt i spikerslaget mot vegg og golv.

- Det er i hulltaking påvist fukt-/råteskader.

Tilstandsgrad tre er gitt fordi treverk skal ha fuktinnhold lavere enn 15 vektprosent. I treverk med fuktighet over 17 vektprosent øker faren for råte og muggsoppvekst dramatisk. Hvis fuktinnholdet ligger over 20 vektprosent, er allerede muggsoppen dannet.

Hulltaking i hjørnet på musikkrom

- Ytterligere undersøkelser må foretas for å få kartlagt årsak og omfanget på eventuelle skader.

Ny eier må være forberedt på ytterligere undersøkelser og se dette i sammenheng med utvendig fuktsikring, drenering og bortledning av vann fra taknedløp ved grunnmur.

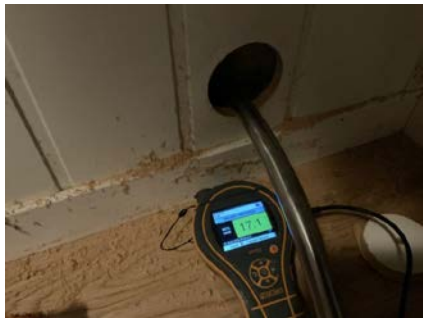
Veggen i gangen i leiligheten består av ca 100 utforing og tilleggsisolering av lettklinkerveggen i kjelleren. - Jeg har målt 17,7 vekt prosent fukt i spikerslaget mot vegg og golv i gangen i leiligheten og 16,5 5% bak stekeovnen på kjøkkenet

Hulltaking i entreen i leiligheten

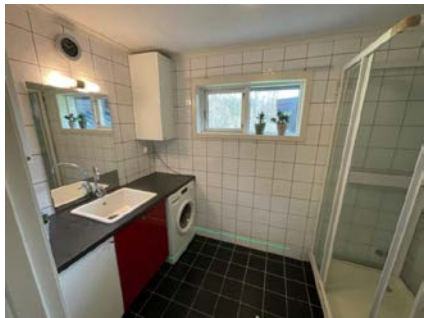
Bad/vaskerom 1. etasje

Jeg har foretatt hulltaking i tilliggende konstruksjon uten å påvise fukt inne i konstruksjonen.

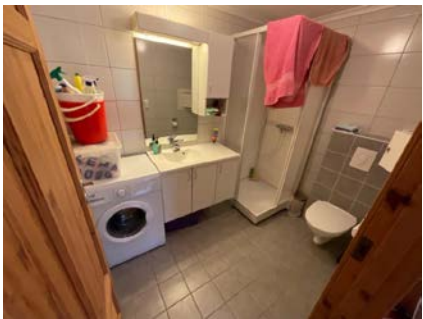
Bad/vaskerom i leilighet

Jeg har foretatt hulltaking i tilliggende konstruksjon uten å påviste fukt inne i konstruksjonen.

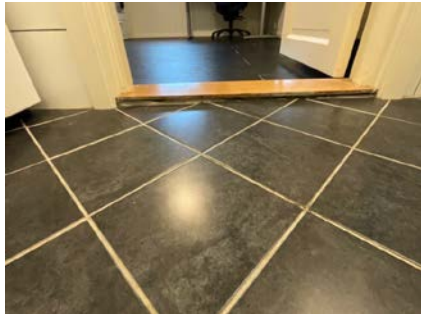
Avslutning mot dørtersel

Oppkant mot dørterskel må utbedres for å bedre tilstandsgraden.

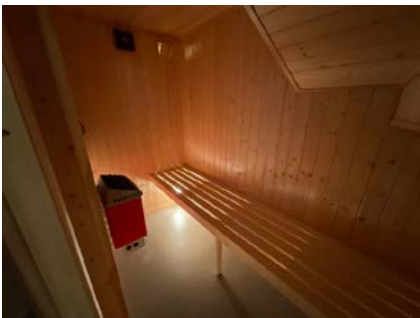
Badstuen har glassdør og til-og-fra lufting til boden.

Badstue

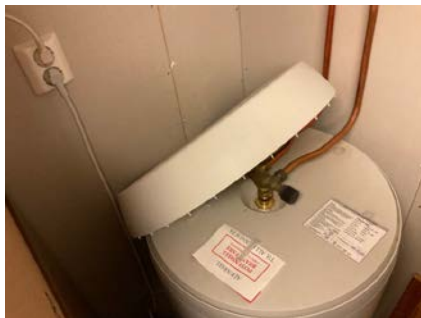
Tanken i boligen er plassert i rom med sluk, men det risiko for at lekkasjevann kan renne til tilstøtende rom på grunn av manglede oppkant og membran på gulvet.  
Tanken i leiligheten har ikke tilfredsstillende avrenning eller lekkasjesikring.

Varmtvannstank

- Det bør etableres tilfredsstillende avrenning eller lekkasjesikring ved varmtvannstank.
- Det bør etableres tilfredsstillende el-tilkobling etter gjeldende forskrift.

Ny eier anbefales å etablere el-tilkobling etter dagens forskrift og lekkasje sikring av varmtvannstankene.

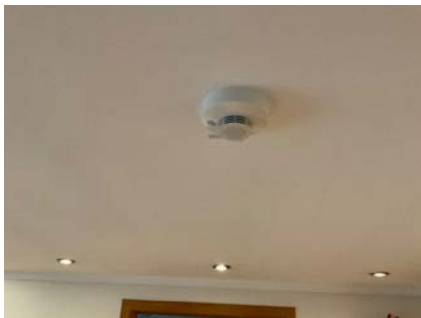
Brannvarsler i leilighet.

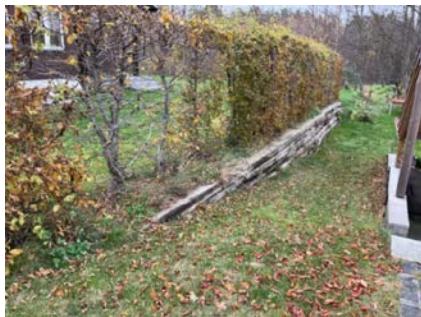
Eier opplyser at forstøttingen mot syd gjort av "jernbanesviller" og tilhører naboen.

Naboens forstøtning
