Nordre Rekvinn 2, 1676 KRÅKERØY

**Stor enebolig med  
oppgraderingsbehov – romslig  
tomt og attraktiv beliggenhet på  
Kjøkøy**

# Tilstandsrapport

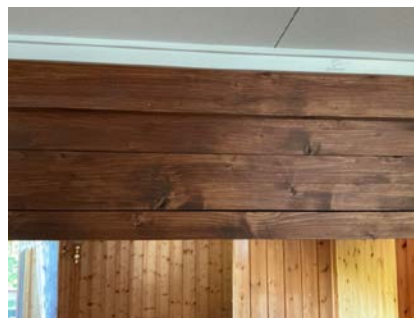
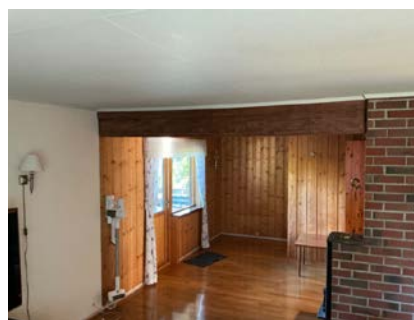
## ⓘ TG 2 Etasjeskille/gulv mot grunn

Drager bør understøttes, eventuelt legges inn en sterkere drager for å unngå ytterligere "heng" i konstruksjonen.

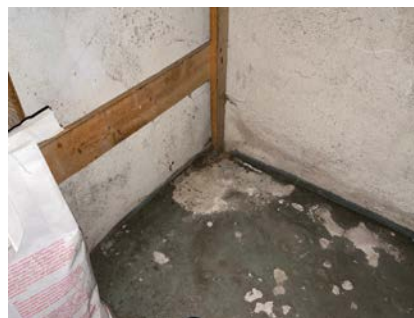
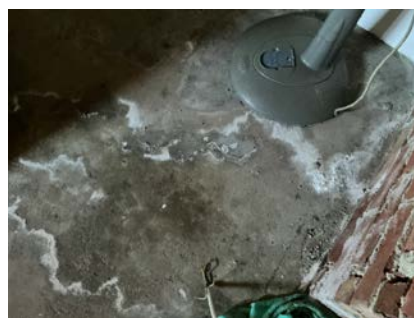
## TO 3 Rom Under Terreng

Estimatet er ment for en utvidet kontroll og lokale utbedringer av skader. Det bør påregnes at det vil påløpe ytterligere kostnader ved en totalutbedring av konstruksjonene og skadeårsak. Kartlegg årsaken nøyaktig før du starter tiltak, ofte må flere faktorer utbedres samtidig som omfatter andre bygningsdeler i rapporten.

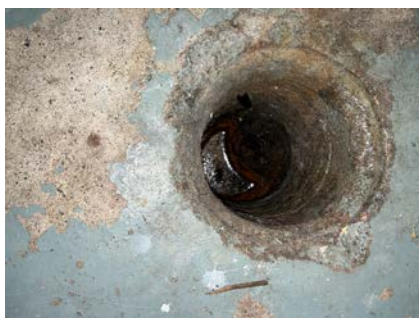
Viser eldre sluk.
