Nordre Rekvinn 2, 1676 KRÅKERØY

**Stor enebolig med
oppgraderingsbehov – romslig
tomt og attraktiv beliggenhet på
Kjøkøy**

Tilstandsrapport

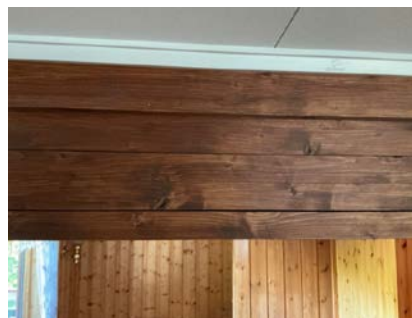
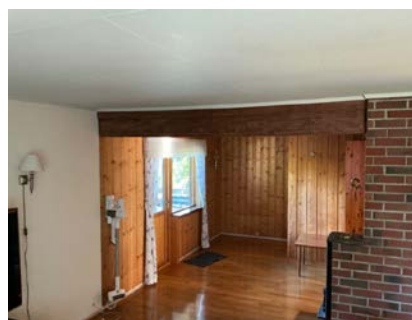
TG 2 Etasjeskille/gulv mot grunn

Drager bør understøttes, eventuelt legges inn en sterkere drager for å unngå ytterligere "heng" i konstruksjonen.

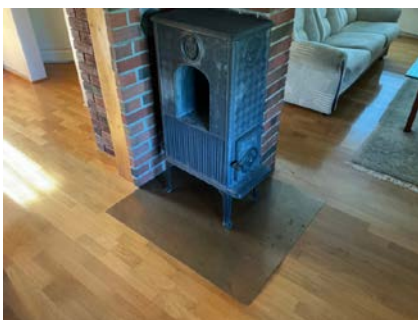
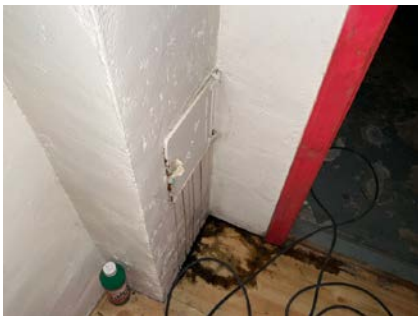
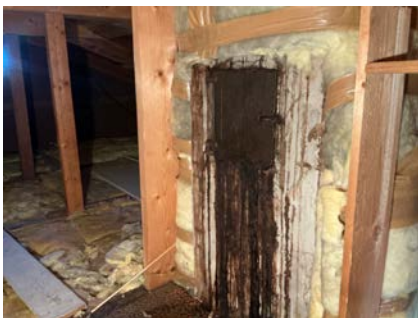
Det er svertesopp/muggsopp på overflater som er tildekket med tapet eller liknende.

Avflassing av mur og malte flater.

Estimatet er ment for en utvidet kontroll og lokale utbedringer av skader. Det bør påregnes at det vil påløpe ytterligere kostnader ved en totalutbedring av konstruksjonene og skadeårsak. Kartlegg årsaken nøyaktig før du starter tiltak, ofte må flere faktorer utbedres samtidig som omfatter andre bygningsdeler i rapporten.

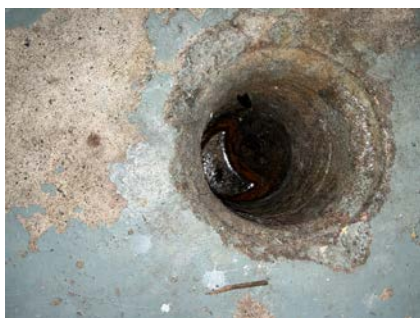
Viser eldre sluk.
