Steinvegen 10F, 8660 MOSJØEN

**Tiltalende rekkehus i ende.  
Garasje. El-billader. 3 soverom,  
bad, vaskerom og ekstra  
toalettrom.**

# Tilstandsrapport

Befaringsdato: 23.03.2026

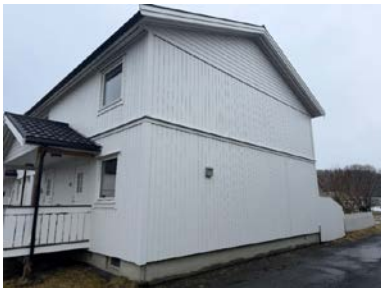
Det mangler musesperre i hjørnekassene.

Det bør etableres tilstrekkelig lufting i nedre kant av kledningen mot grunnmur for å sikre god uttørking og redusere risiko for fuktskader og redusert levetid på kledningen. Det anbefales også å montere musesperre i hjørnekassene for å hindre at skadedyr får tilgang til konstruksjonen, da dette kan føre til skader på isolasjon og bygningsdeler.

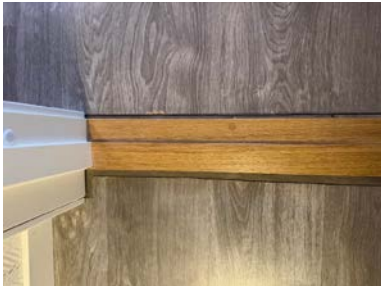
Mangler vinkellist.

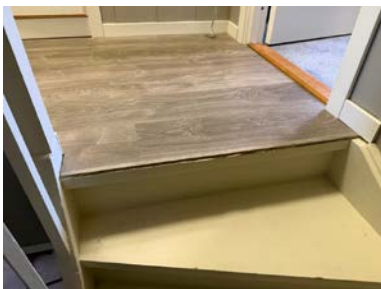
En del bruksmerker på laminatgulv.

Bruksmerker på laminatgulv vurderes utbedret etter behov, da dette hovedsakelig har estetisk betydning.

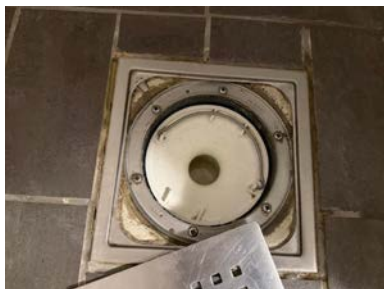
Sluk i dusjhjørne

Gamle soilsluker bør renoveres ved en "slukforny" av typen Linerdrain som er en plast innsats som støpes fast i den gamle sluken, arbeid med sluk og avløp må avklares med styret i borettslaget før arbeidet starter. Dette må utføres av kvalifiserte håndverkere.

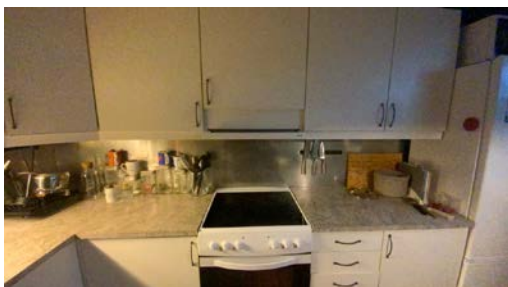
Funksjonstest av ventilator. Ok.

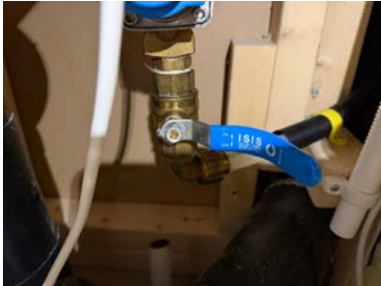
Test av stoppekran

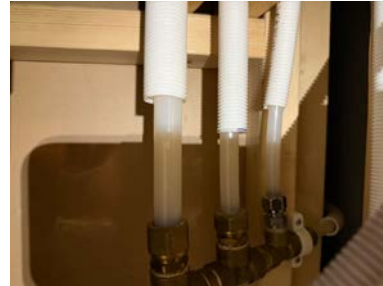
- Det er avvik:
- Det mangler tettemuffer i enden av varerør på rør-i-rør-system.

Mangler tettemuffer/skap

Det bør monteres tettemuffer i enden av varerørene for å hindre at eventuelle lekkasjer fører til vannskader i konstruksjonen.

Samlestokken bør monteres i et tett skap for å forhindre at lekkasjer sprer seg til omkringliggende konstruksjoner og for å oppfylle gjeldende krav.

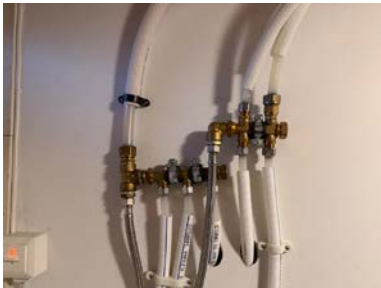
Det er ikke montert rør i rør skap.

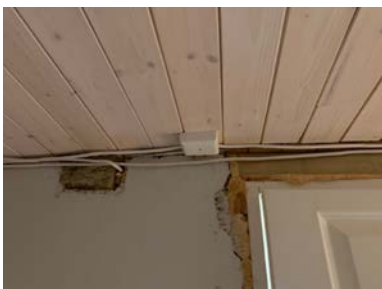
Kabler er ikke tilstrekkelig festet i kjeller.

Det anbefales ut i fra registrerte feil/mangler og siden siste kontroll fra DLE er over 10 år, en el-tilstandsrapport NEK 405.2.3.
