# Tilstandsrapport

Enebolig

Tåtøyveien 39, 3783 KRAGERØ SKJÆRGÅRD

Befaringsdato: 16.06.2025

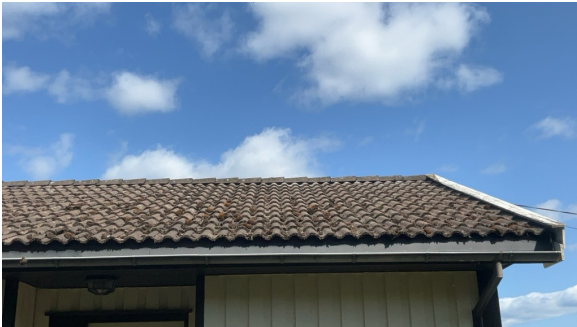
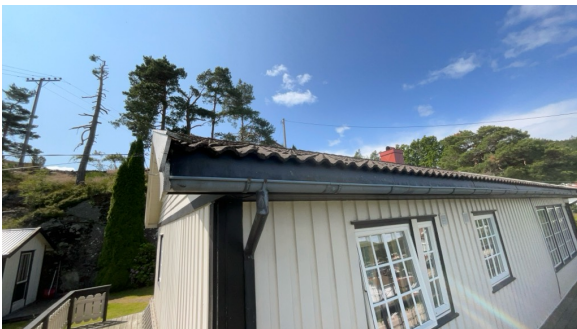
- Mer enn halvparten av forventet brukstid er passert på undertak.
- Det er avvik:

Del av takteking.

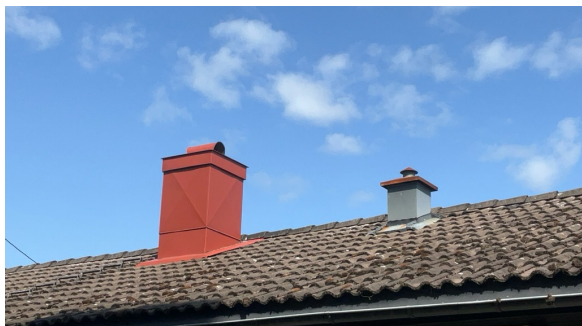
Renner og beslag med alders og vær slitasje. Stedvis noe rust og avskallinger.

Pipebeslag.

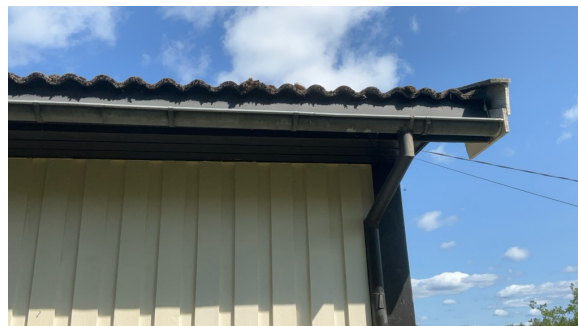
Del av rennesystem.

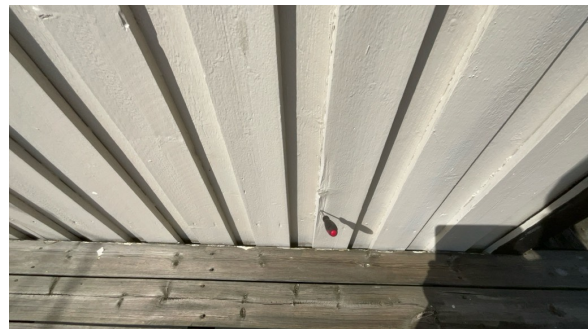
Stikk kontroll av vegger er utført.

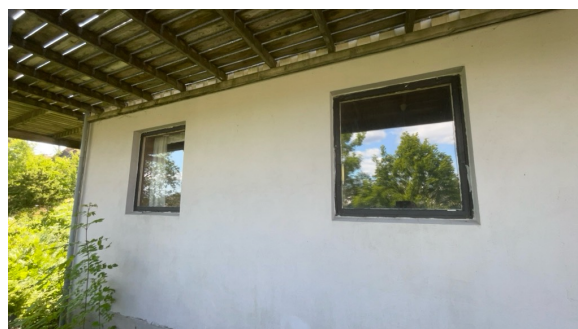
Eksempel på vindu i murvegg.

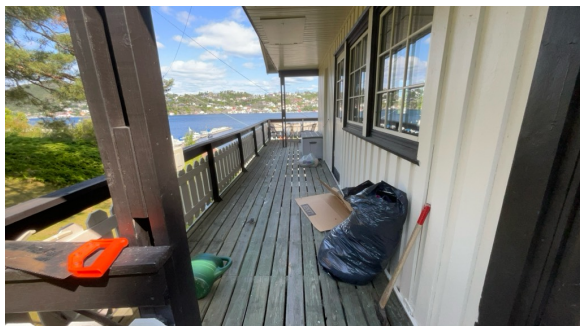
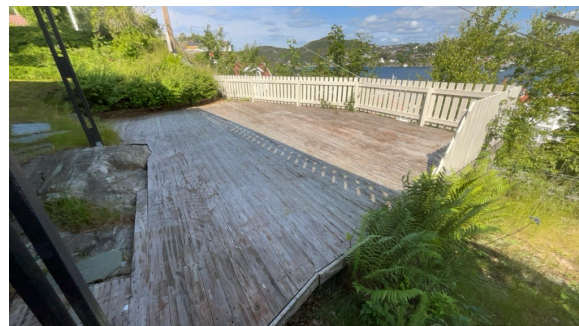
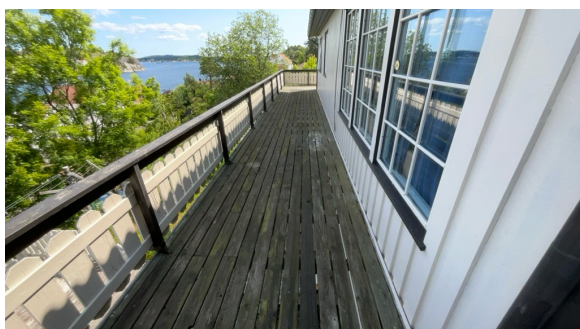
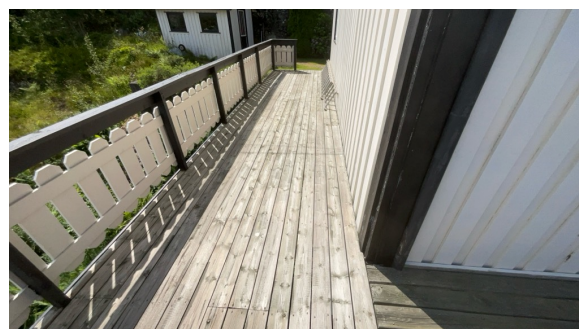
Del av terrasse.

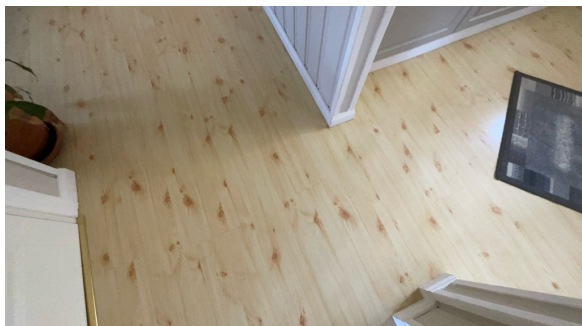
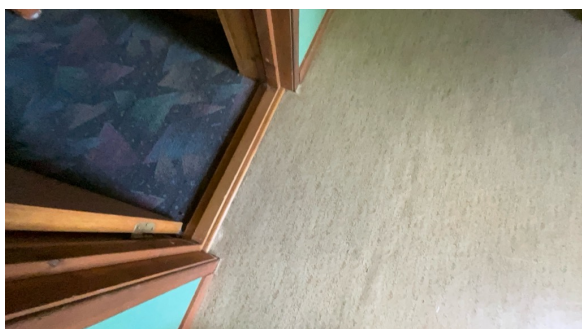
Del av gulv.

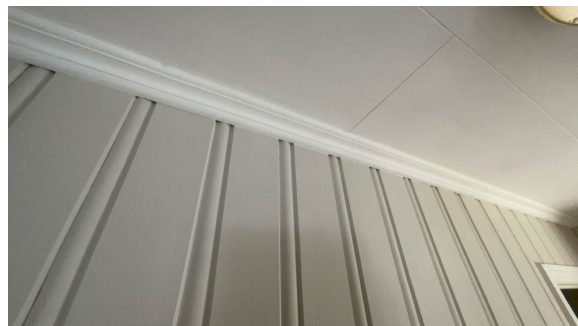
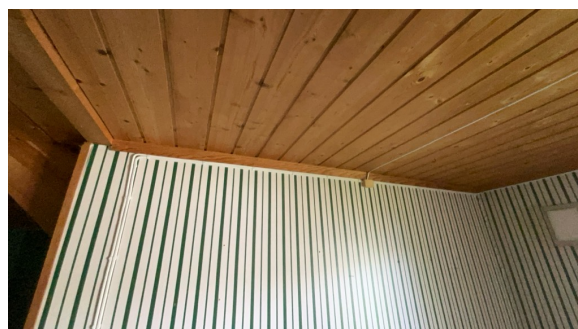
Del av vegg - tak.

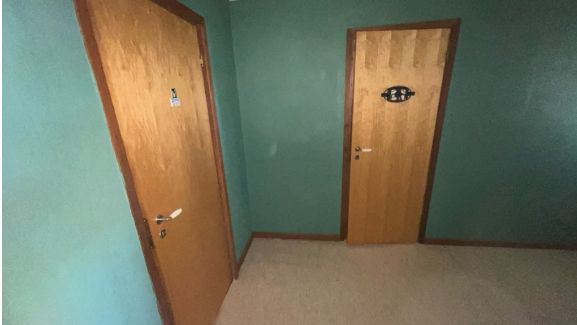
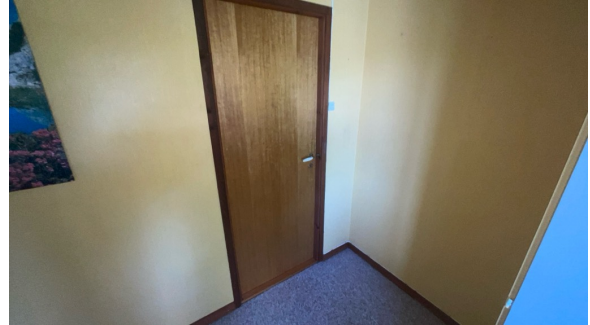
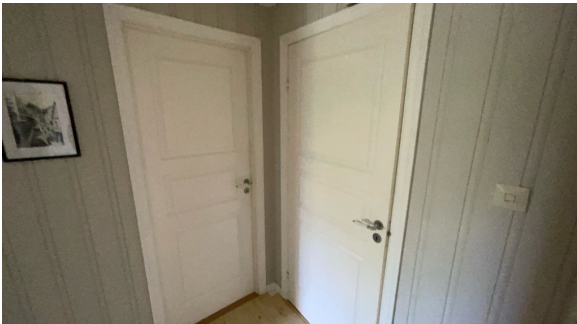
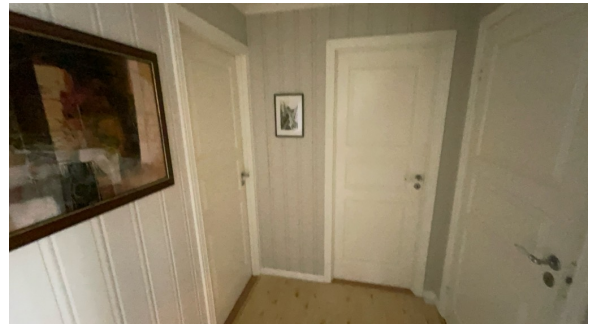
Eksempel på innerdør.

Dører kan evt stedvis renoveres eller fornyes.

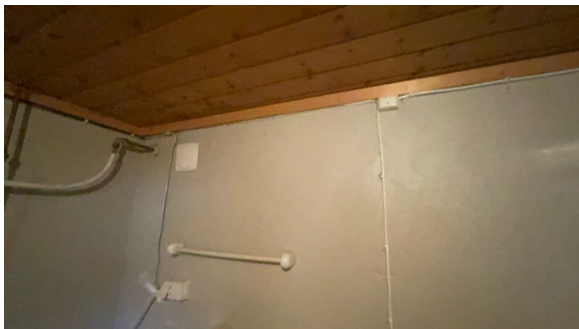
Del av vegg - tak.

Del av badrom/vaskerom.

Hulltaking er ikke foretatt da det allerede er påvist andre avvik i våtsonen.

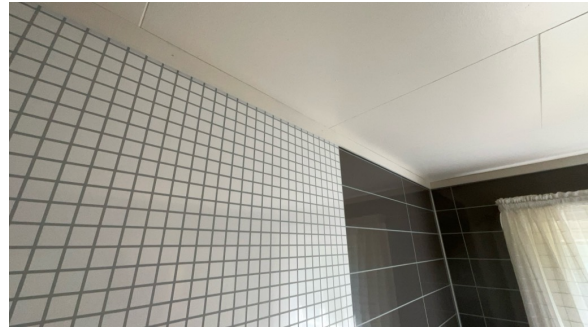
Del av vegg - tak.

- Det er mulighet for at det kan forekomme vannlekkasje på våtrommet hvor vann ikke vil gå til sluk.
- Det er påvist avvik i krav til høydeforskjell/fall-løsning på våtrommet.

- Det må foretas utbedring av avviket.
- Til tross for avviket i fall/høydeforskjell til sluk, vil gulvet fortsatt kunne lede vann mot sluket, men med redusert effektivitet. Dette kan potensielt øke risikoen for vannansamling i enkelte områder av badet.

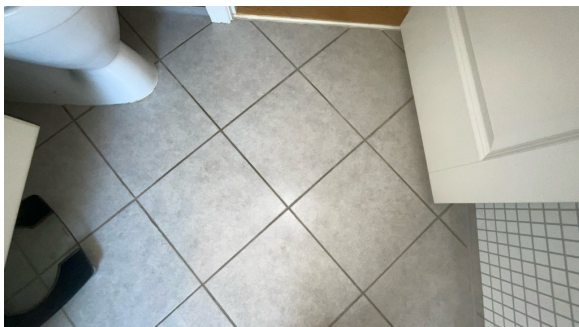
Del av gulv.

- Tilgang til sluk må bedres både for inspeksjon og rengjøring.
- Regelverket krever at sluket skal være tilgjengelig for rengjøring og vedlikehold. Hvis sluket er utilgjengelig, kan det bli tett av hår, fett eller andre partikler, noe som kan føre til oversvømmelse på våtrommet med påfølgende fuktskader i tiliggende rom/konstruksjoner.

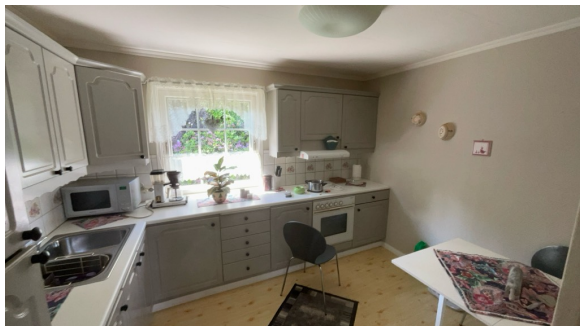
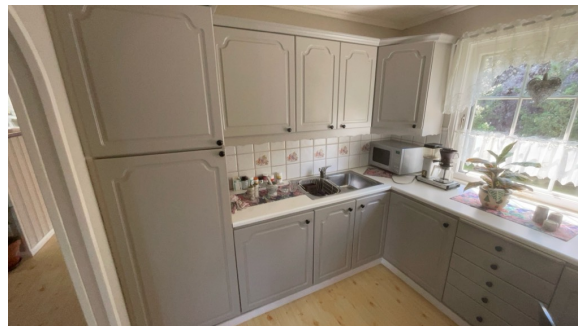
Kjøkken med elde og brusslitasje. Det er også registrert direkte skader.

Del av kjøkken.

Kjøkken vurderes etter ønsket standard og utførelse.

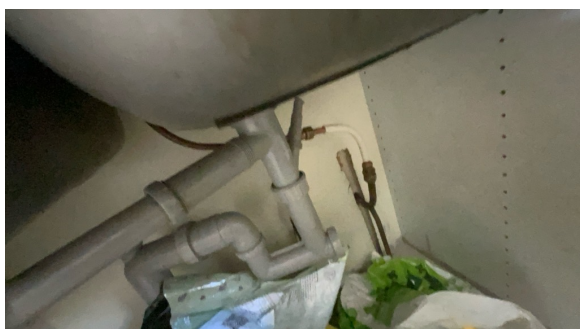
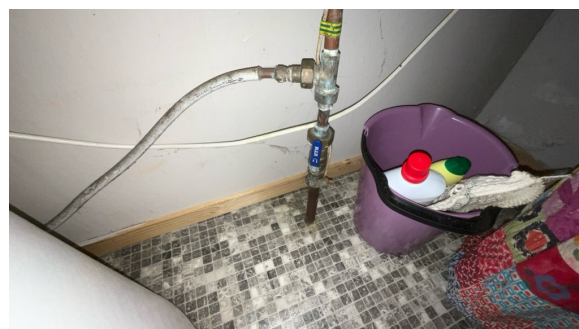
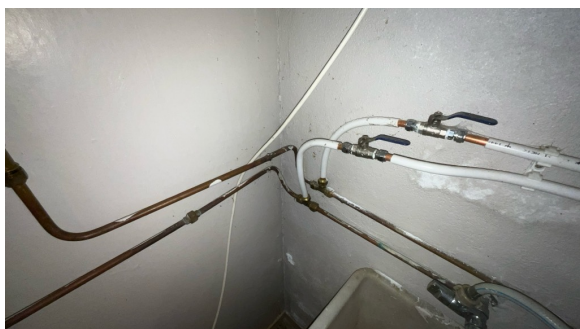
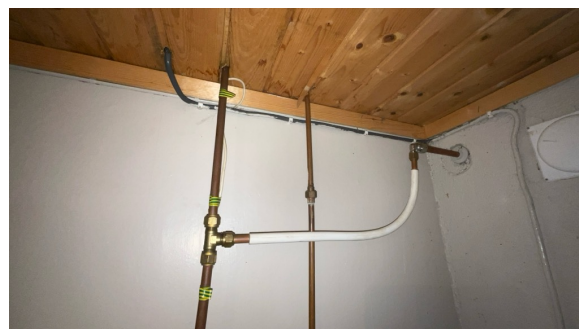
Del av rør til vann.

Stoppekran til vann.

- Det er ikke behov for utbedringstiltak siden anlegget fungerer i dag, men ut ifra alder kan skader plutselig oppstå på eldre anlegg.

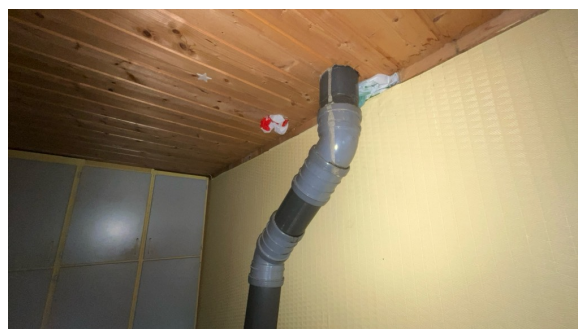
Del av rør til avløp.

- Det er ikke behov for utbedringstiltak siden anlegget fungerer i dag, men ut ifra alder kan skader plutselig oppstå på eldre anlegg.

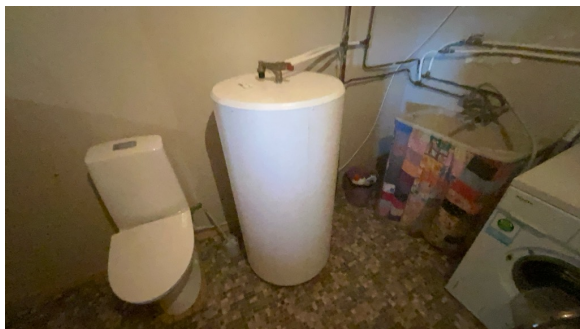
Varmtvannstank.

- Det er ikke behov for utbedringstiltak siden tanken fungerer i dag, men ut ifra alder kan skader plutselig oppstå på eldre tanker.

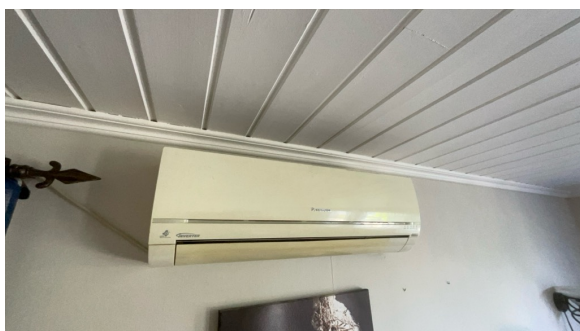
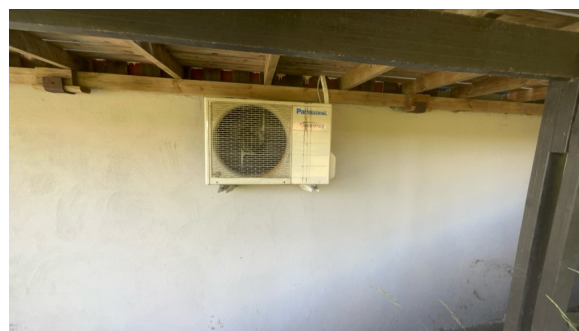
Varmepumpe innerdel.

Varmepumpe ytterdel.

Kostnaden gjelder service og ikke eventuelle arbeider eller deler ut over dette.

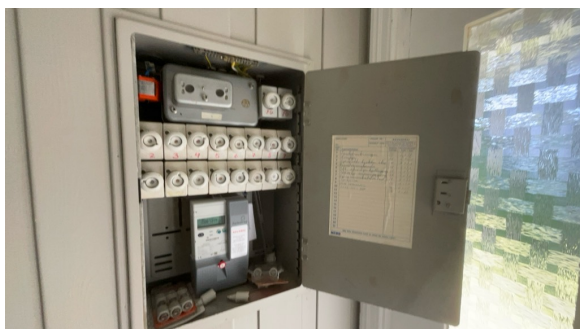
Sikringsskap.

Prisestimat gjelder kontroll av anlegget og ikke generelle arbeider eller fornying.
