# Enebolig med stor solrik tomt, flott utsikt og 3 min gange til båt plass!

Velkommen til Tåtøyveien 39!

Befaringsdato: 16.06.2025

Rapportdato: 20.06.2025

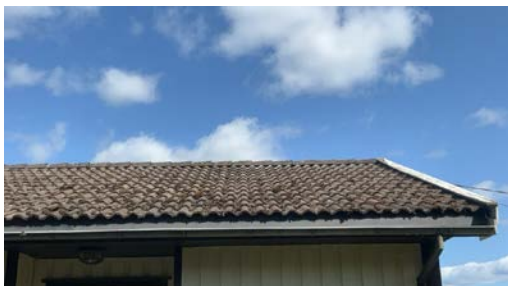
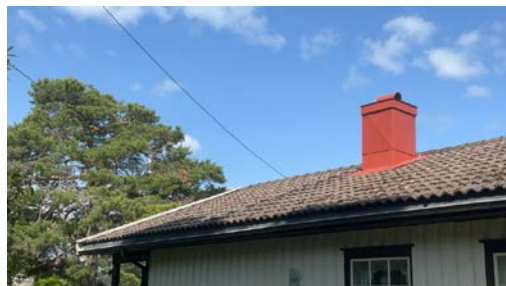
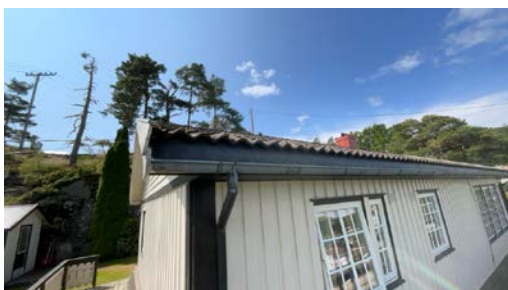
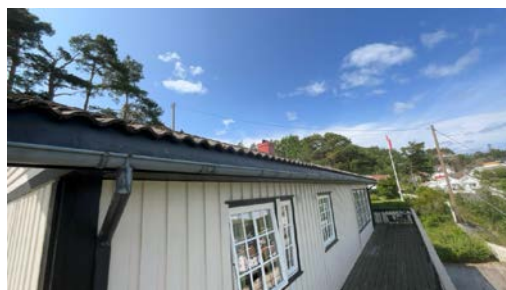
- Taktekking: Det er noe alder slitasje og stedvis noe groe
- Veggkonstruksjon: Eldre konstruksjoner. Det er registrert noe alder og vær slitasje. Stedvis noe sprekk.
- Vinduer: Vindu med alders og bruksslitasje. Stedvis start på råde.
- Balkonger, terrasser og rom under balkonger: Terrasser med en del alder og vær slitasje.

Del av takteking.

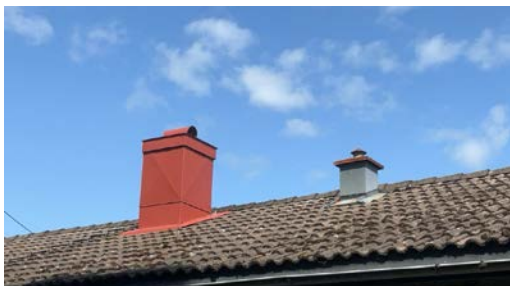
Pipebeslag.

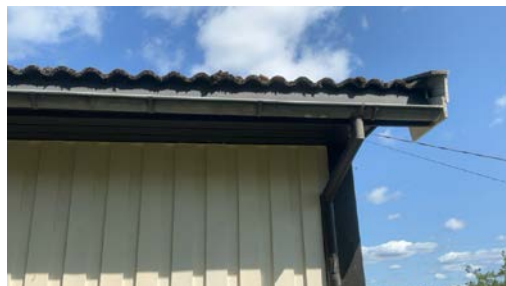
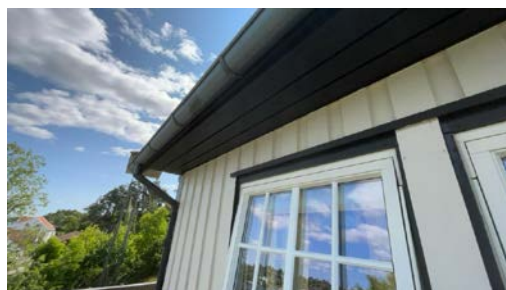
Renner og beslag med alders og vær slitasje. Stedvis noe rust og avskallinger.

Del av rennesystem.

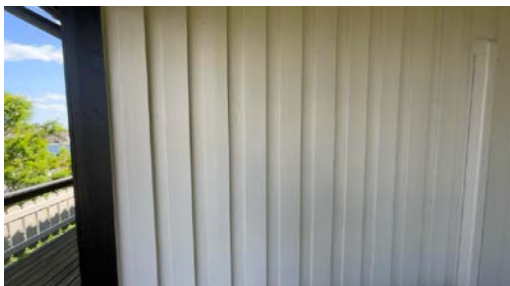
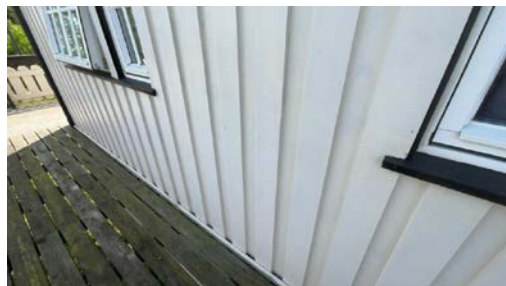
- Det er påvist spredte råteskader i bordkledningen.
- Det er avvik:

Eldre konstruksjoner. Det er registrert noe alder og vær slitasje. Stedvis noe sprekk.

Del av vegg.

- Råteskader i bordkledningen kan fortsette å utvikle seg både i tilliggende bordkledning og til bakenforliggende veggkonstruksjon, dersom en ikke foretar tiltak.
- Tiltak:

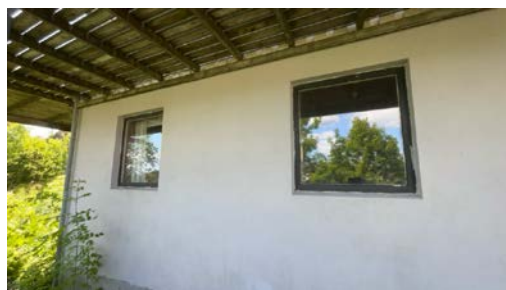
Eksempel på vindu i murvegg.

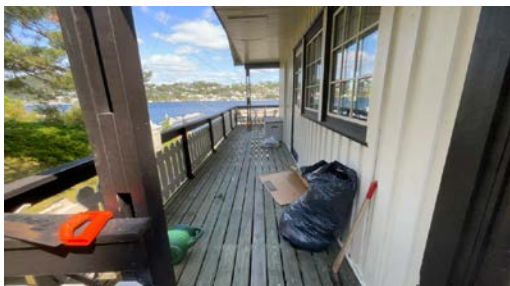
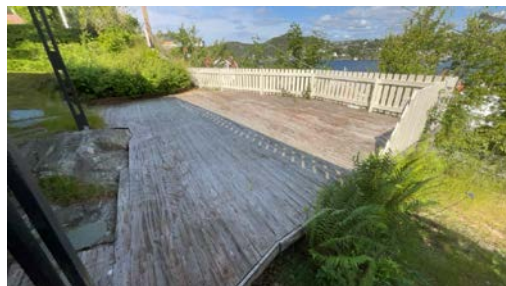
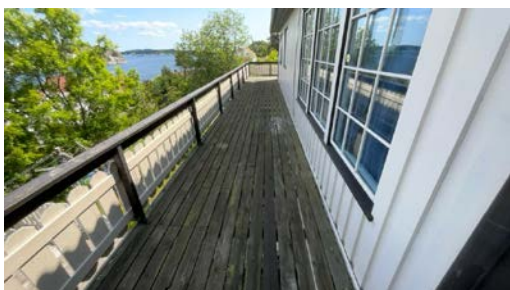
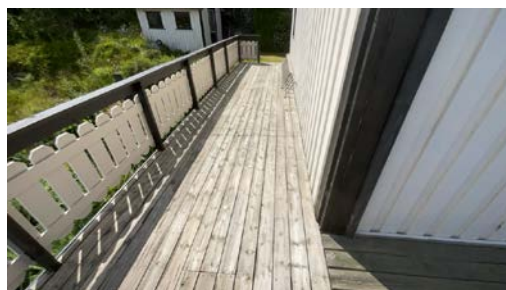
Del av terrasse.

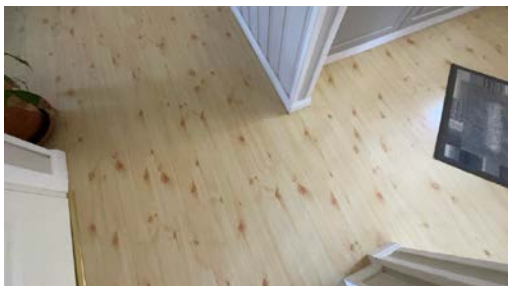
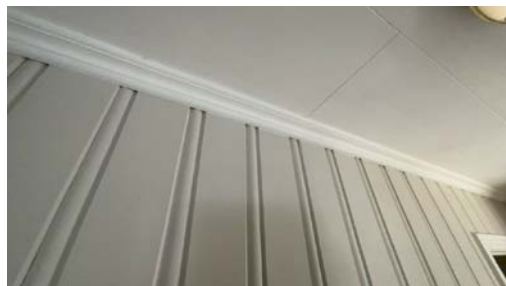
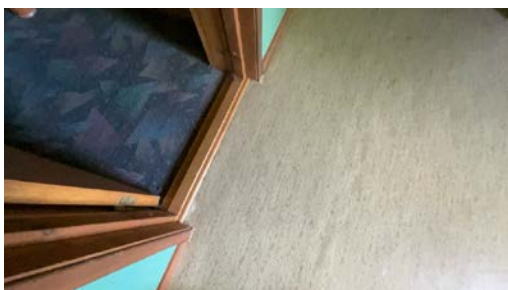
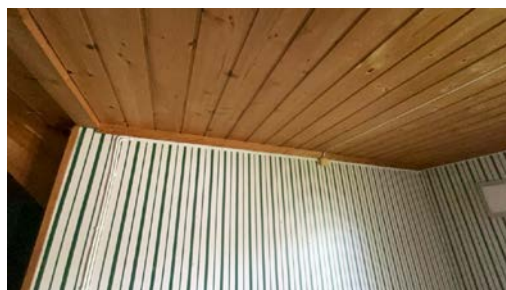
Det er registrert noe bruksslitasje og aldersslitasje. Det er stedvis skader og overflater som slipper fra underlag.

Del av gulv.

Del av vegg - tak.

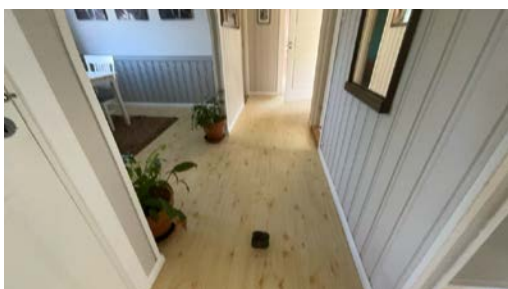
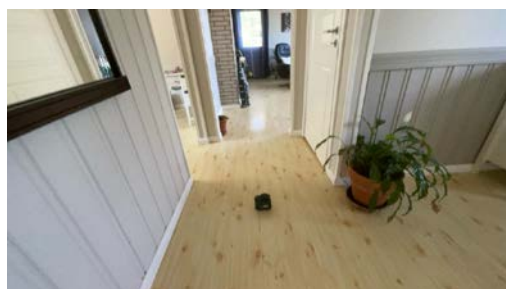
- Det er målt høydeforskjell på mellom 15-30 mm gjennom hele rommet. Tilstandsgrad 2 gis med bakgrunn i standardens krav til godkjente måleavvik.

Målt etasjeskille.

- For å få tilstandsgrad 0 eller 1 må høydeforskjeller rettes opp. Det vil imidlertid sjelden være økonomisk rasjonelt som et enkeltstående tiltak i en bolig som dette. Dersom boligen en gang skal renoveres, kan man vurdere slike tiltak.

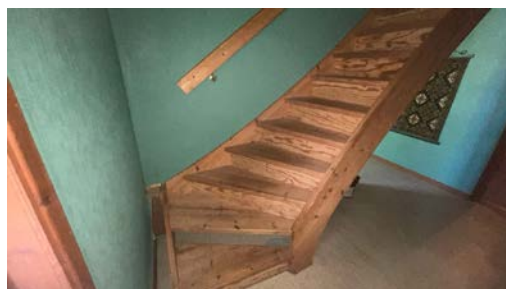
- Det er ikke montert rekkverk.
- Det er avvik:

En konsekvens av avvikene er fare for fallulykker.

Trapp opp til 1 etasje.

- Rekkverk må monteres for å lukke avviket.
- Tiltak:

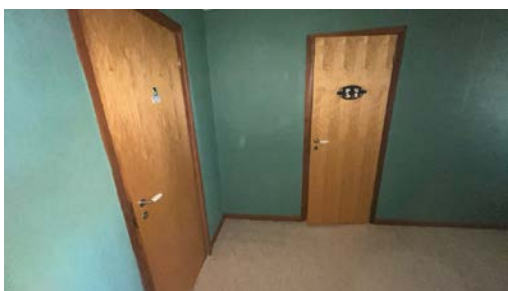
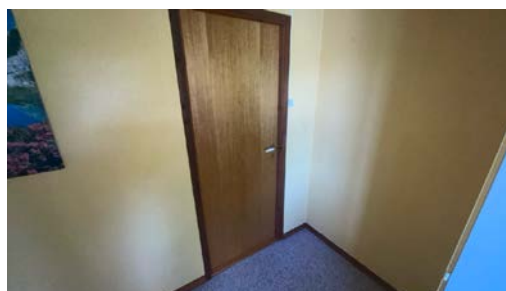
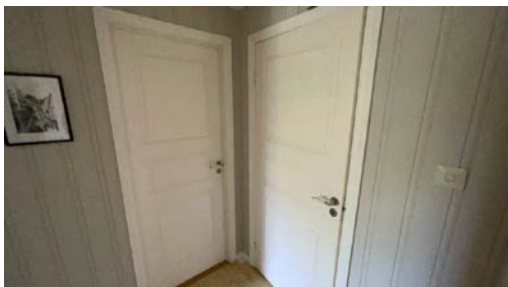
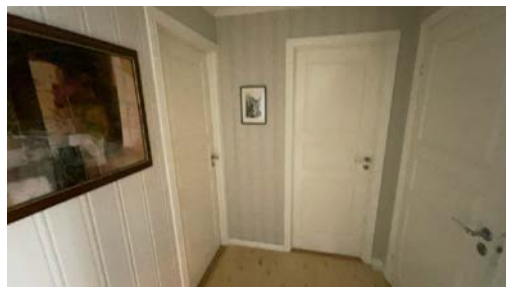
Eksempel på innerdør.

Dører kan evt stedvis renoveres eller fornyes.

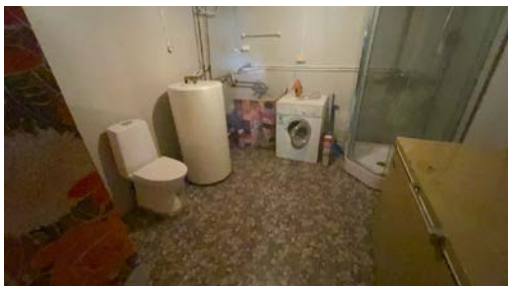
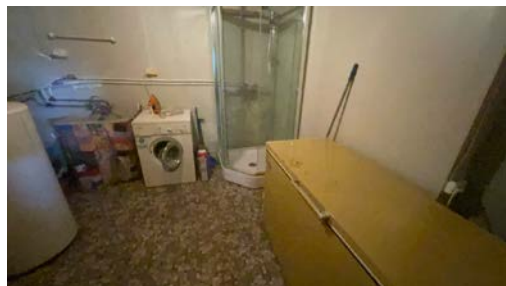
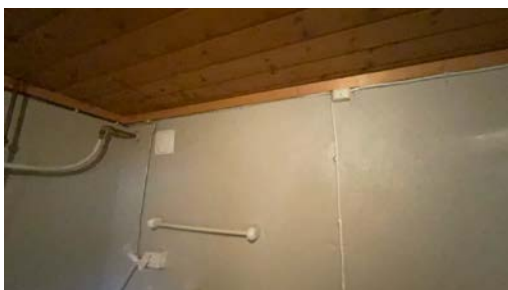
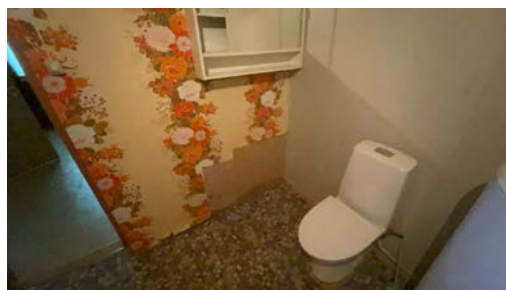
Del av baderom/vaskerom.

Del av vegg - tak.

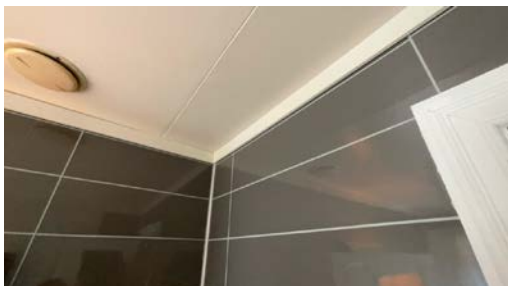
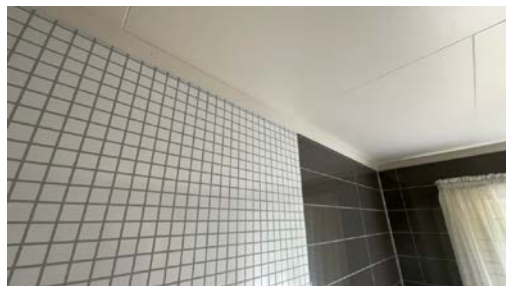
Del av vegg - tak.

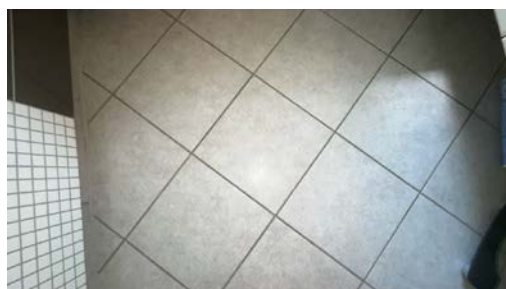
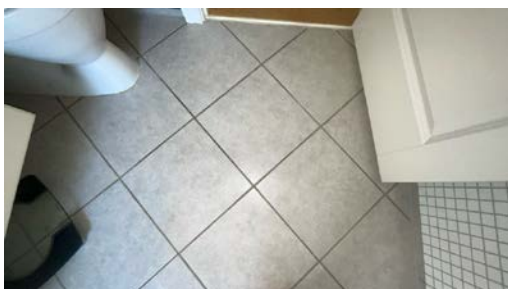
- Det er mulighet for at det kan forekomme vannlekkasje på våtrommet hvor vann ikke vil gå til sluk.
- Det er påvist avvik i krav til høydeforskjell/fall-løsning på våtrommet.

Del av gulv.

- Det må foretas utbedring av avviket.
  - Til tross for avviket i fall/høydeforskjell til sluk, vil gulvet fortsatt kunne lede vann mot sluket, men med redusert effektivitet. Dette kan potensielt øke risikoen for vannansamling i enkelte områder av badet.
- Forbedre tilgang til sluk.

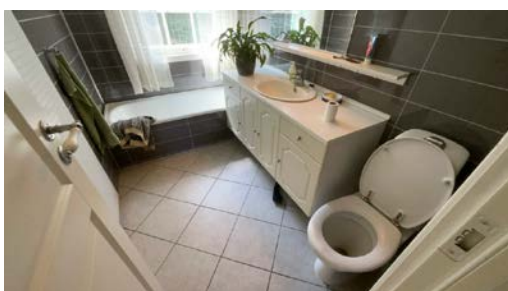
Rommet har innredning med nedfelt servant, toalett og badekar.

Del av innredning.

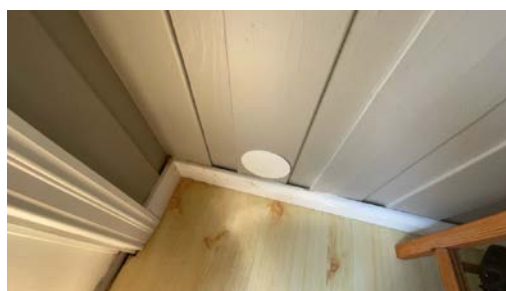
Lokk over hull.

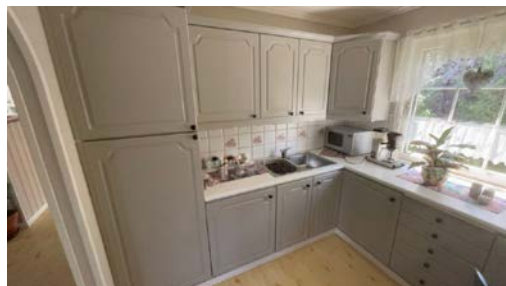
Del av kjøkken.

Kjøkken vurderes etter ønsket standard og utførelse.

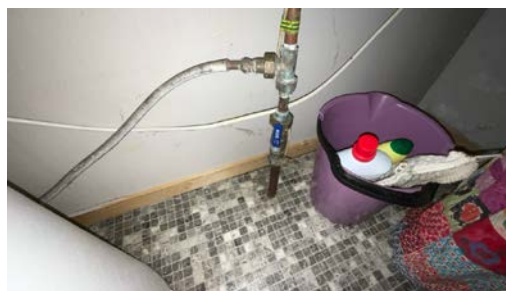
Stoppekran til vann.

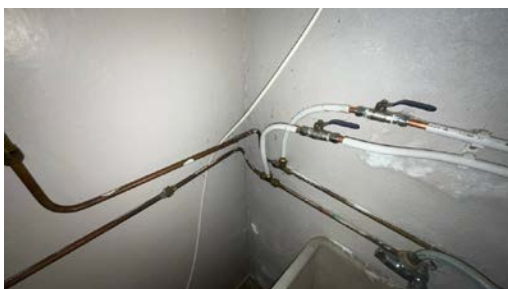
Del av rør til vann.

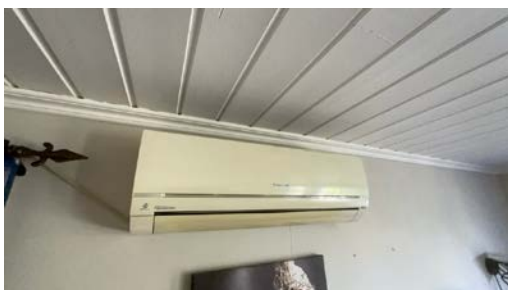
Varmepumpe innerdel.

Kostnaden gjelder service og ikke eventuelle arbeider eller deler ut over dette.

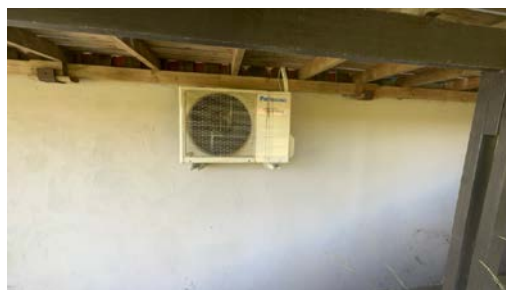
Varmepumpe ytterdel.

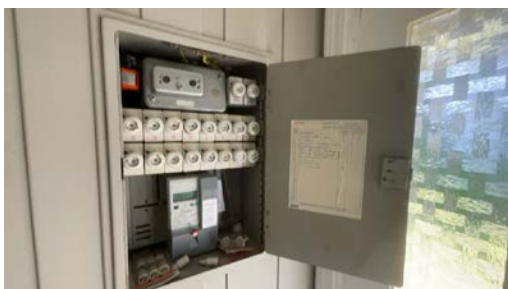
Sikringsskap.

Prisestimat gjelder kontroll av anlegget og ikke generelle arbeider eller fornying.

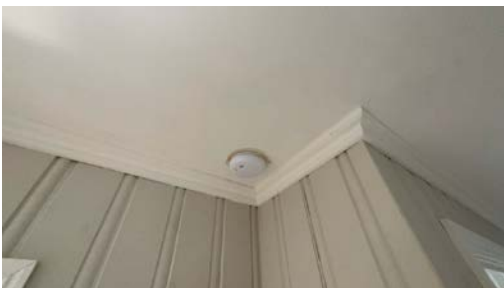
Røykvarsler.

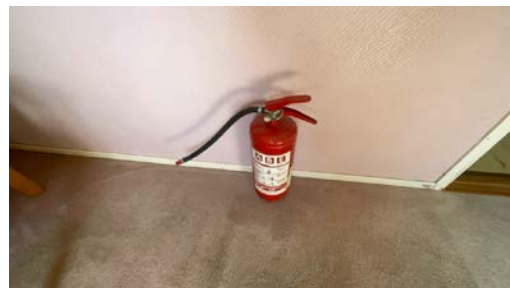
Brannslukningsapparat.

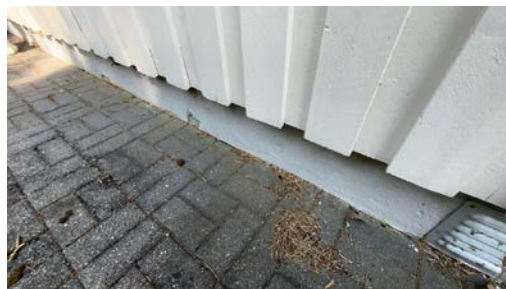
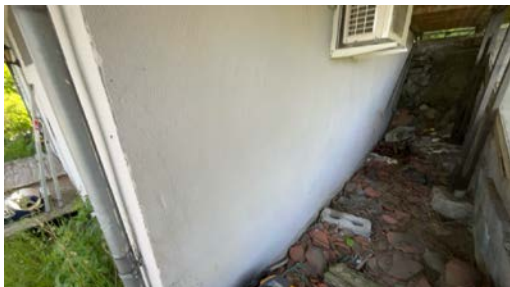
Grunnmur oppfyller i dag sin hovedfunksjon, men det er registrert noe sprekker.

Del av grunnmur.

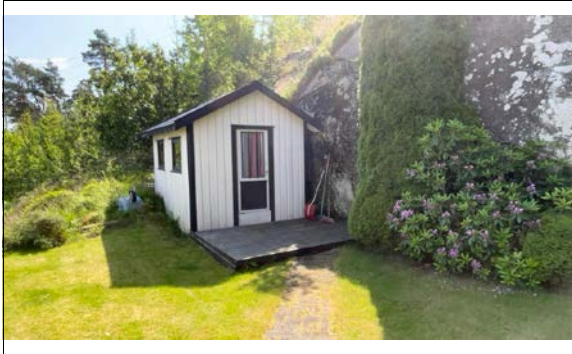
Bod oppført på eiendommen.

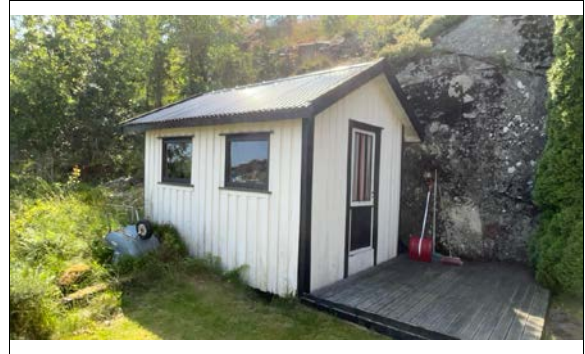
Bod oppført på eiendommen.
