Alf Prøysens veg 82, 2315 HAMAR

## HAMAR VEST

## Nøkkelinformasjon

**Salgsobjekt:** Rekkehus  
**Eierform:** Andel  
**Byggeår:** 1982  
**BRA-i/BRA Total** 104/123 kvm  
**Tomtstr.:** 29077.2 m<sup>2</sup>  
**Gnr./bnr.** Gnr. 1, bnr. 5045  
**Andelsnr.:** 8241  
**Oppdragsnr.:** 1213250076

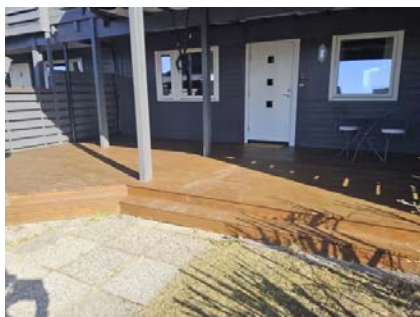
Oversiktsbilde inngangsparti.

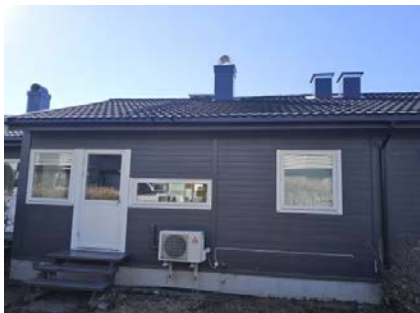
Boligen er kledd med liggende kledning.

| Det er ikke mulig å kontrollere bruken av musetetting mellom kledning og veggkonstruksjon. |

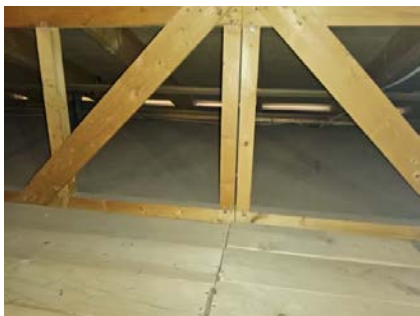
Deler av gulvet på loftet er kledd med gulvbord.

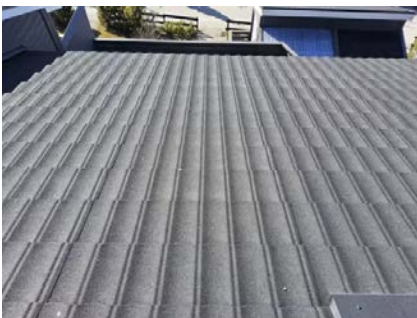
Taktekking fra 2025.

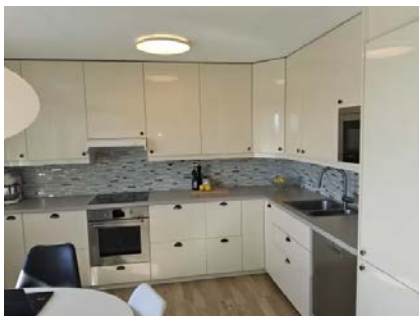
Oversiktsbilde kjøkken.

Kjøkkenventilatoren er testet med papir og det registreres sug i kanalen.

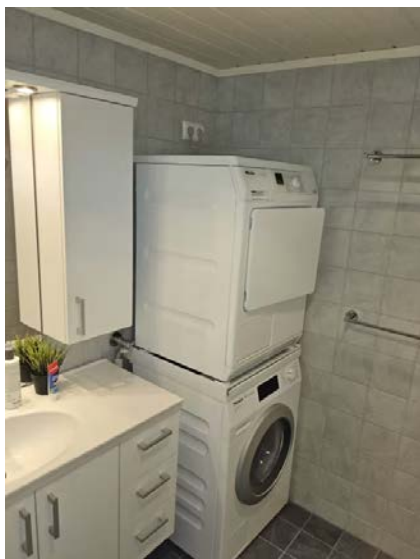
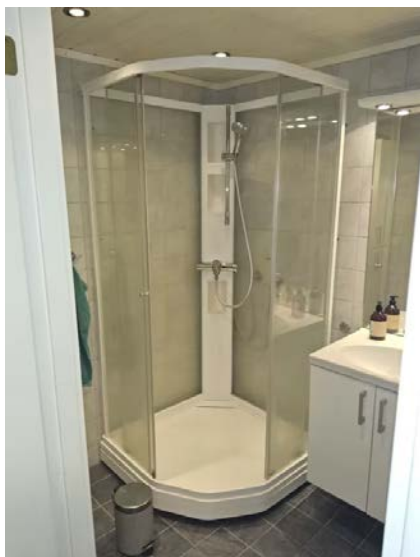
Oversiktsbilde bad.
