# Tilstandsrapport

Tomannsbolig

Austerbygdvegen 30, 8657 MOSJØEN

Befaringsdato: 17.07.2025

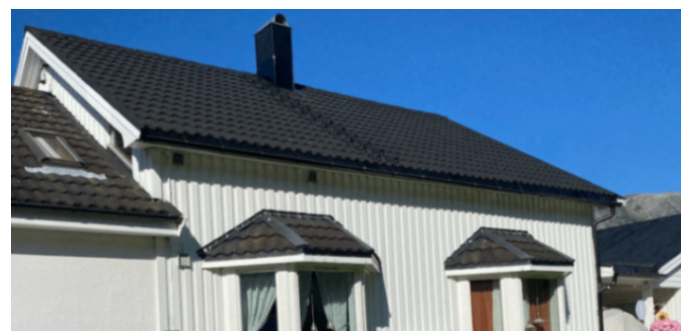
Tak mot øst

Stedvis mosegroing på taket mot sørøst.

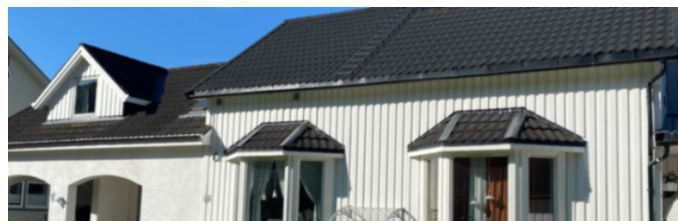
Tak med tilstrekkelig fall for at snø kan rase, må sikres i sin helhet med snøfangere. En må være særlig oppmerksom på sikring av tak som vender ut mot adkomst til bygning,

Snøfangere bør monteres i henhold til krav for å redusere risiko for personskaade ved snøras.

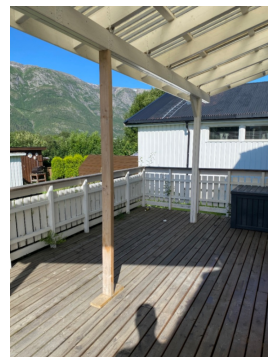
Midlertidig understøttelse kan medføre risiko for svikt i konstruksjonen og redusert sikkerhet.

Drager er midlertidig understøttet med 48x98

Fast søylepunkt bør etableres for å sikre tilstrekkelig og varig understøttelse av drageren.

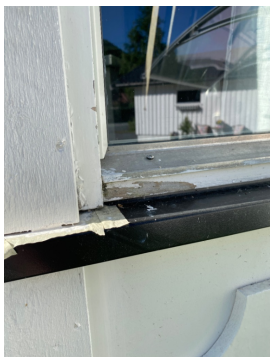
Det må påberegnes vedlikehold av enkelte vinduer.

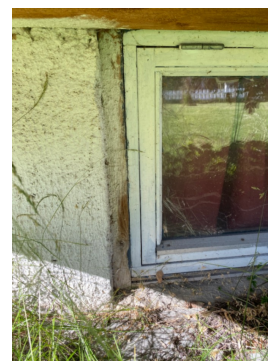
Det er ikke tilstrekkelig høyde fra terrenget til underkant vindu, vinduer skal plasseres minimum 15 cm. over terreng, dette gjelder kjellervinduer.

Vinduer mangler beslag i nedkant.

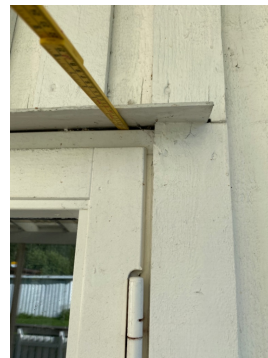
Glippe mellom beslag/karm.

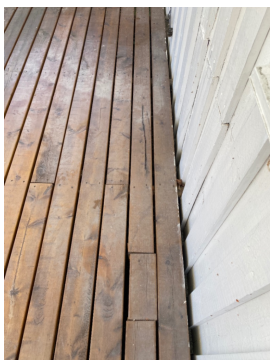
Normal slitasje utifra alder. Terrassebord mangler stedvis innfestning.

Rekkverkshøyden bør økes for å tilfredsstille dagens krav, og værslitt/oppsprukket trevirke bør utbedres eller skiftes ut. Dette vil redusere risikoen for fallulykker og hindre fuktinntrengning og videre forringelse av materialene.

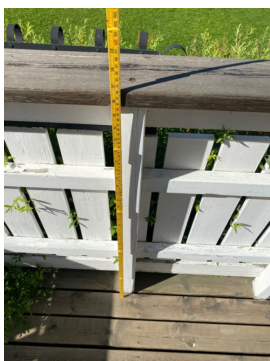
Rekkverkshøyde ca. 93 cm.

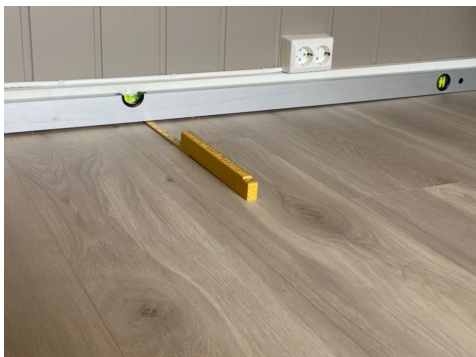
Skjevheter kjøkken.

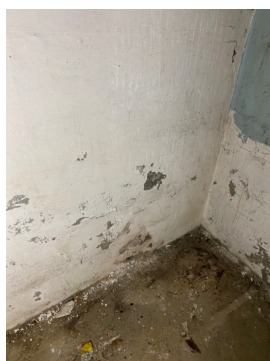
Saltutslag mot gulv/vegg

Tiltak avhenger av bruken av kjelleren, kostnadsestimat gjelder ytterligere undersøkelser samt tiltak mot kapilærøpsug fra grunnen.

Det bør gjennomføres ytterligere undersøkelser for å avdekke omfanget av eventuelle fuktskader og årsaken til saltutslag på muren. Dersom tiltak ikke iverksettes, kan dette føre til forverring av skader på konstruksjonen, redusert bæreevne og økt risiko for sopp- og råteutvikling.

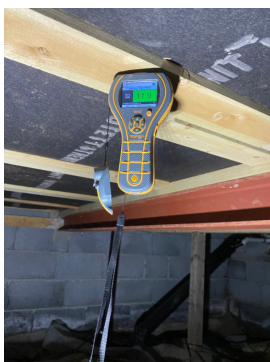
Det ble foretatt fuktmåling uten forhøyde verdier, Vektprosent i treverk skal ikke overgå ca. 17 %. Ved høyere fuktverdier i treverk kan det utvikles det mugg, fukt og råteskader.

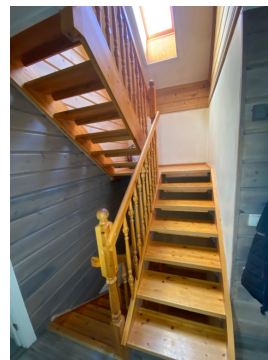
Trappen mangler håndløper.

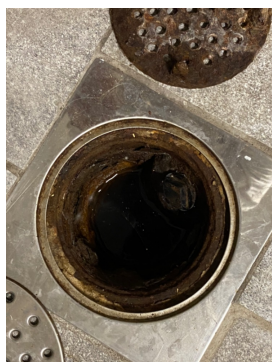
Soil/jernsluk fra byggeår.

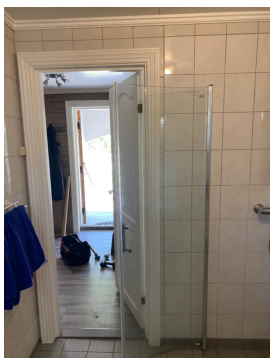
Dør er plassert i våtsonen.

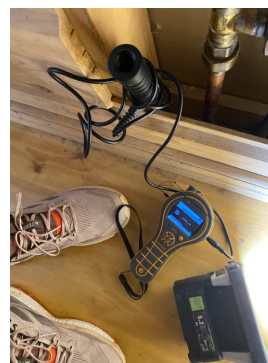
Hulltaking er ikke foretatt da det er luke i vegg mot våtsonen. Fuktmåling foretatt med Protimeter MMS2 med pigger i bunnsvillen i skilleveggen. Det ble ikke registrert fukt i bunnsvillen ved fuktmålingen.

Fuktmåling foretatt mot våtsonen uten forhøyde verdier.

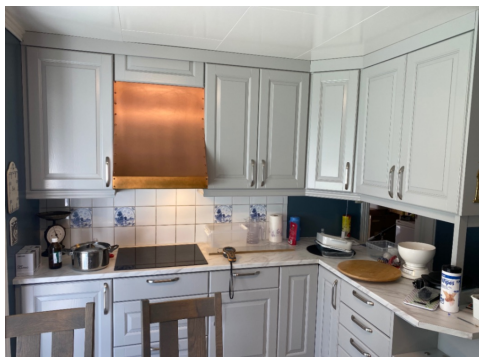
Kjøkken

- Det er påvist skader på overflater/kjøkkeninnredning utover normal slitasjegrad.
- Det er ikke montert komfyrvakt i kjøkkenet som er krav på dette kjøkkenet ut ifra alder.
- Det er ikke påvist tegn på at det er montert lekkasjedeteksjon ved oppvaskmaskin/oppvaskkum, dette er et krav på kjøkkenet ut ifra alder.

- Det bør monteres lekkasjedeteksjon ved oppvaskmaskin/oppvaskkum.
- Komfyrvakt må monteres.

Det må monteres komfyrvakt for å ivareta brannsikkerheten, samt lekkasjedeteksjon ved oppvaskmaskin/oppvaskkum for å redusere risikoen for vannskader i konstruksjonen. Skader på overflater og kjøkkeninnredning bør utbedres for å hindre videre forringelse og sikre funksjonalitet.

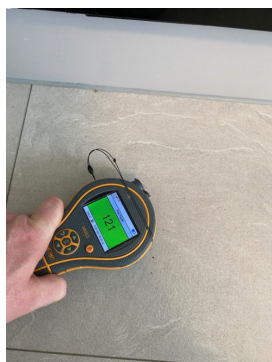
Det er foretatt fuktsøk foran vask/oppvaskmaskin uten forhøyde verdier.

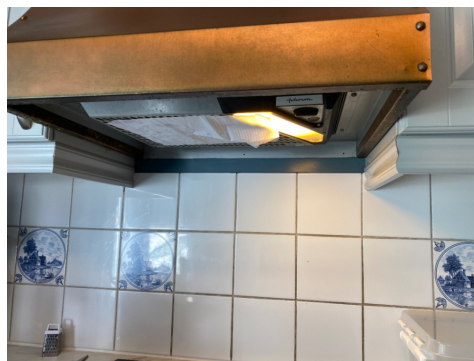
Funksjonstest av ventilator.

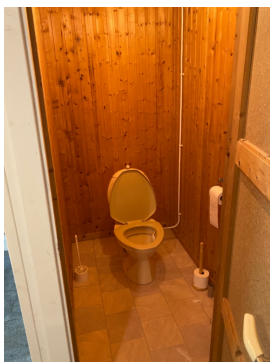
- Toalettrom har ingen ventilering fra rommet, NS 3600 krever mekanisk avtrekk for å kunne gi TG 0/1.
- Det måles fuktverdier opp imot faregrensen for en skadeutvikling

Toalettrom i kjeller.

- Mekanisk avtrekk bør etableres på toalettrom.
- Det må gjennomføres ytterligere undersøkelser og foretas utbedring av eventuell skade.

Det bør gjennomføres ytterligere undersøkelser for å avklare årsaken til forhøyede fuktverdier og manglende ventilering.

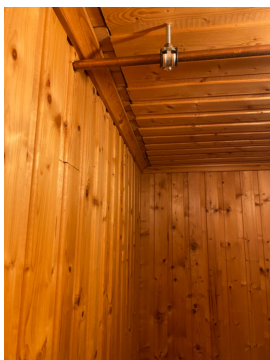
Synlige skjøter i takpanel.

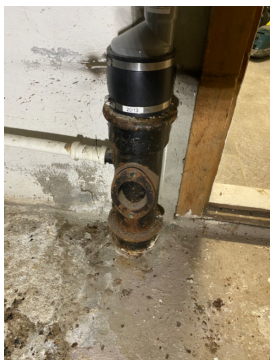
Det er avløpsrør av støpejern og plast fra forskjellige tidsepoker.

Tidspunkt for utskifting av soilrør nærmer seg.

Stakeluke, soil/jernrør i kjeller

- Det er ikke behov for utbedringstiltak siden anlegget fungerer i dag, men ut ifra alder kan skader plutselig oppstå på eldre anlegg.
- I forbindelse med oppgradering av våtrom vil det være naturlig med utskiftning av rør.
- Tidspunkt for utskiftning av avløpsrør nærmer seg.
- Eldre avløpsrør har blant annet større sannsynlighet for lekkasjer, noe som kan føre til omfattende og kostbare vannskader i boliger.

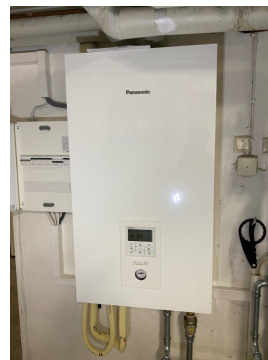
Styreskap varmepumpe.

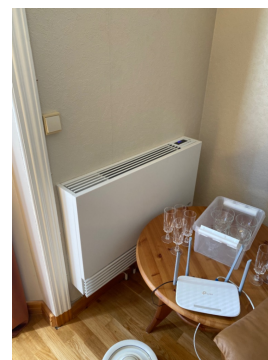
Varmepumpe innvendig del.

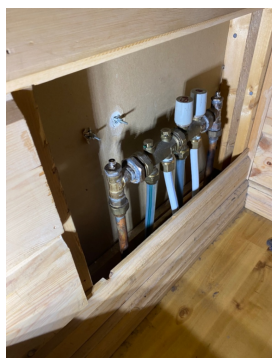
Luke i vegg mot badet i hovedetasjen med fordeling for vannbåren varme.

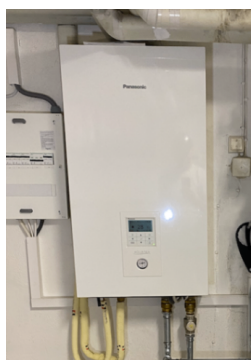
Sentral for vannbåren varme.

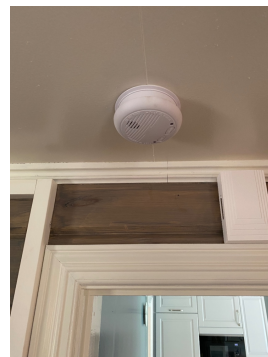
Brannvarsler.

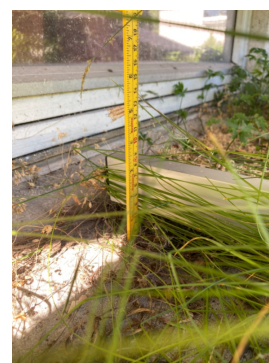
Tiltak bør iverksettes for å redusere risikoen for vannansamlinger mot grunnmuren, da dette kan føre til fuktproblemer og skader på bygningskonstruksjonen.

Det bemerkes at eiendommen ligger i et område markert med risiko for marin leire, noe som kan medføre økt fare for setningsskader ved større vannansamlinger.

Noe feil fall på terreng
