# Tilstandsrapport

Tomannsbolig

Austerbygdvegen 30, 8657 MOSJØEN

Rapportdato: 25.07.2025

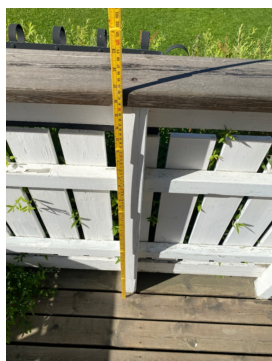
Rekkverkshøyde ca. 93 cm.

Rekkverkshøyden bør økes for å tilfredsstille dagens krav, og værslitt/oppsprukket trevirke bør utbedres eller skiftes ut. Dette vil redusere risikoen for fallulykker og hindre fuktinntrengning og videre forringelse av materialene.

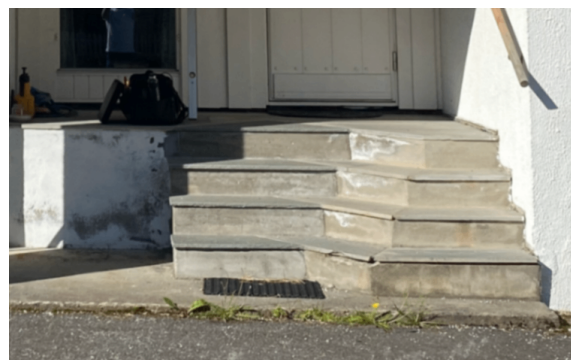
Betongtrapp med skiferstein.

Skader i stein.

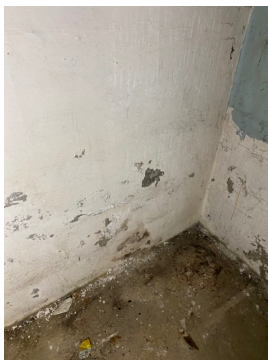
Saltutslag mot gulv/vegg

Tiltak avhenger av bruken av kjelleren, kostnadsestimat gjelder ytterligere undersøkelser samt tiltak mot kapilær oppsug fra grunnen.

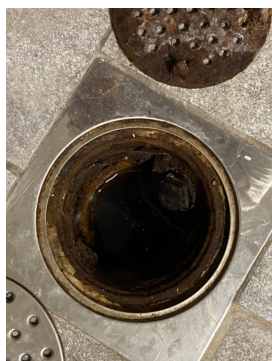
Soil/jernsluk fra byggeår.

- Våtrommet har behov for omfattende oppgraderinger. For å sikre en løsning som oppfyller gjeldende krav, bør tettesjikt, sluk og røropplegg oppgraderes og dokumenteres.

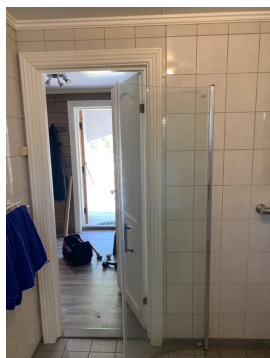
Dør er plassert i våtsonen.

Ventilering bør forbedres.

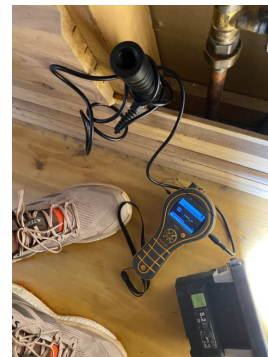
Hulltaking er ikke foretatt da det er luke i vegg mot våtsonen. Fuktmåling foretatt med Protimeter MMS2 med pigger i bunnsvillen i skilleveggen. Det ble ikke registrert fukt i bunnsvillen ved fuktmålingen.

Fuktmåling foretatt mot våtsonen uten forhøyde verdier.

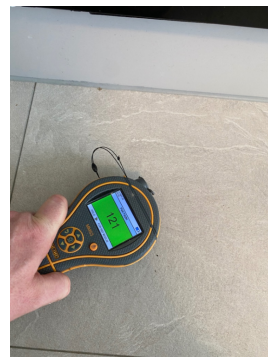
Det er foretatt fuktsøk foran vask/oppvaskmaskin uten forhøyde verdier.

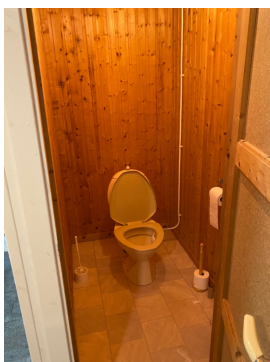
- Det måles fuktverdier opp imot faregrensen for en skadeutvikling

Toalettrom i kjeller.

- Mekanisk avtrekk bør etableres på toalettrom.
- Det må gjennomføres ytterligere undersøkelser og foretas utbedring av eventuell skade.

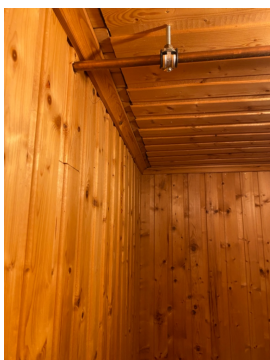
Synlige skjøter i takpanel.

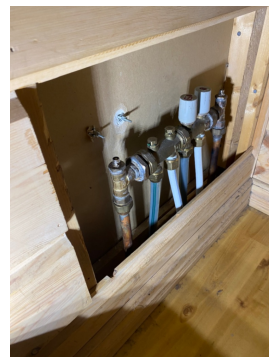
Luke i vegg mot badet i hovedetasjen med fordeling for vannbåren varme.

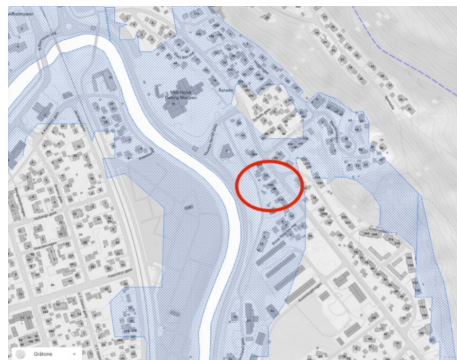
Det bemerkes at eiendommen ligger i et område markert med risiko for marin leire i henhold til kartportalen NGU (aktsomhetskart) store deler av Vefsn har denne markeringen. Ved forekomst av marin leire i byggegrunnen kan kommunen kreve utvidet grunnundersøkelser ved et eventuelt fremtidig søkbart tiltak på eiendommen. Det anbefales å be om forhåndskonferanse med kommunen for å avklare forutsetninger og rammer for et eventuelt byggetiltak.

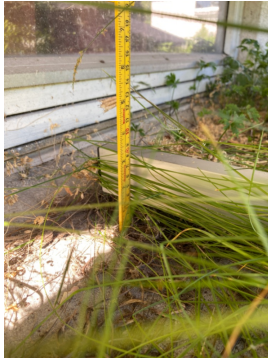
Tiltak bør iverksettes for å redusere risikoen for vannansamlinger mot grunnmuren, da dette kan føre til fuktproblemer og skader på bygningskonstruksjonen.

Noe feil fall på terreng
