Djupsundveien 51, 3236 SANDEFJORD

**Drømmer du om hytte nær sjøen?
Sjarmerende fritidseiendom med
innlagt vann og avløp. Båtplass.**

Tilstandsrapport

Befaringsdato: 15.04.2026

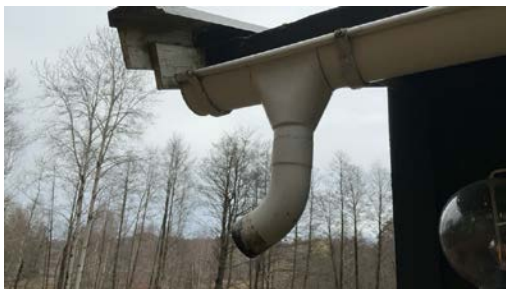
Mangler nedløp

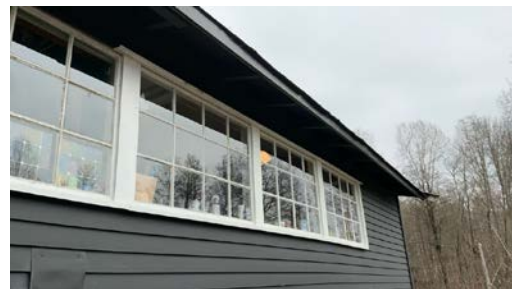
Mangler renner

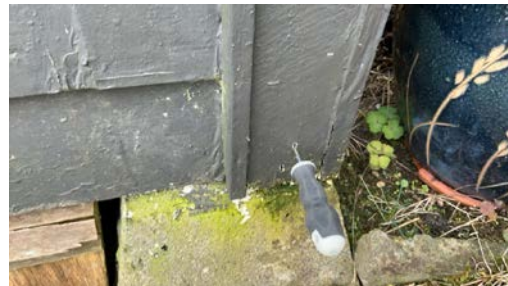
• Det er påvist spredte råteskader i bordkledningen.

Det er påvist tilløp til råte i kledningen, noe som medfører risiko for skjulte skader i konstruksjonen bak kledningen.

Råte i hjørnekaske

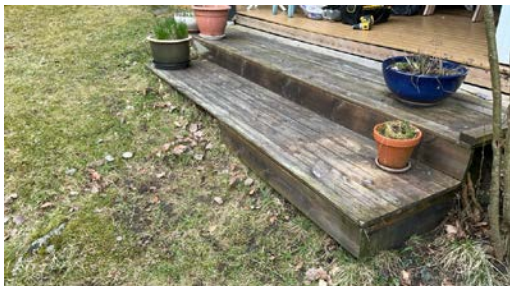
Litt skjevheter i trappen

Det bør vurderes utbedring av skjevheten i trappen for å redusere risikoen for ytterligere deformasjon og for å ivareta sikkerheten ved bruk. Skjevhet kan medføre økt fare for snubling og fall.

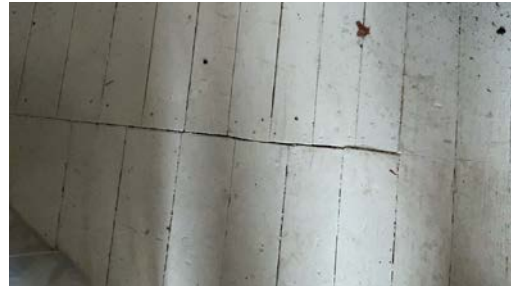
Skjøt i gulvbord

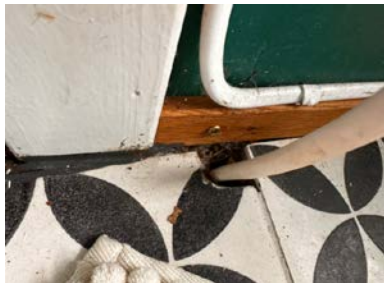
Hull i badegulv for strømledning til bereder

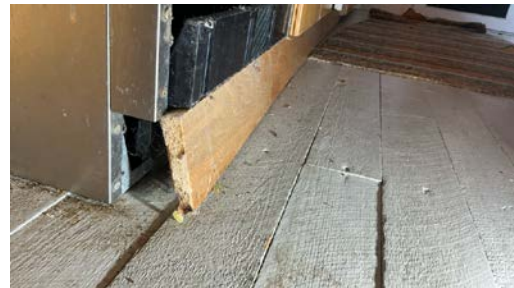
Sokkel som står litt på skrå

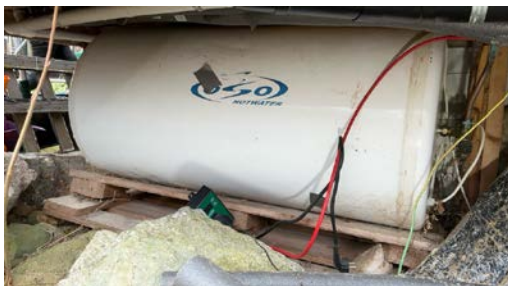
Varmtvannsbereder er tilkoblet via stikkontakt på badet.

Det bør etableres fast tilkobling av varmtvannstanken i henhold til gjeldende forskrift. Tilkobling via stikkontakt øker risikoen for varmegang og i verste fall brann, samt at anlegget ikke oppfyller dagens sikkerhetskrav.

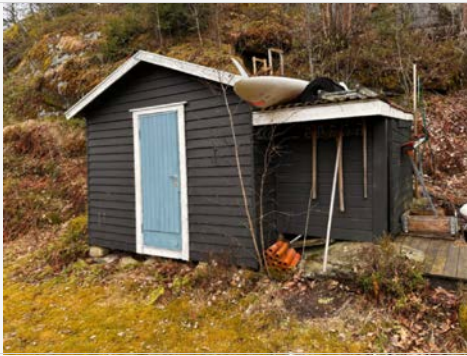
Bod

Det presiseres at boden ikke er tilstandsvurdert som en del av denne rapporten. Det kan derfor forekomme skjulte feil og mangler som ikke er avdekket. Det er imidlertid observert tegn til råteskader i både tak- og veggkonstruksjonen, samt skjevheter i bygget. På bakgrunn av dette anbefales det å foreta nærmere undersøkelser utført av kvalifisert fagperson for å avklare skadeomfang og eventuelt behov for utbedring.
