# Tilstandsrapport

📍 Hollaveien 333, 7200 KYRKSÆTERØRA

# gnr. 100, bnr. 89

Rapportdato: 12.06.2023

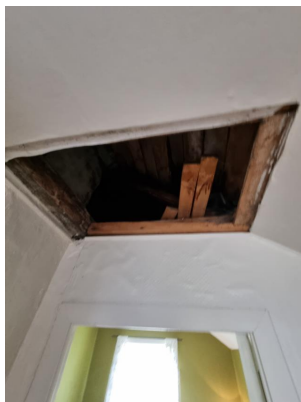
Takkonstruksjonen har uisolert sperrekonstruksjon.

Enkel Loftsluke

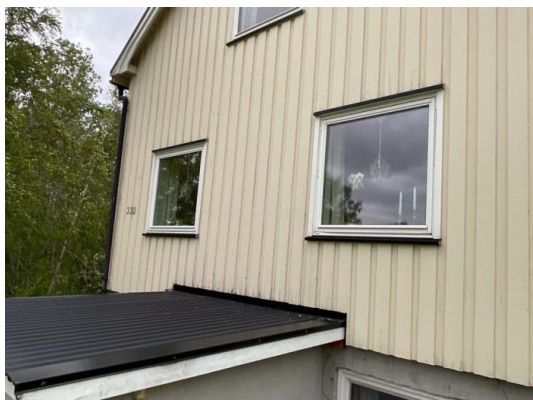
Vindu på stue fra 2011

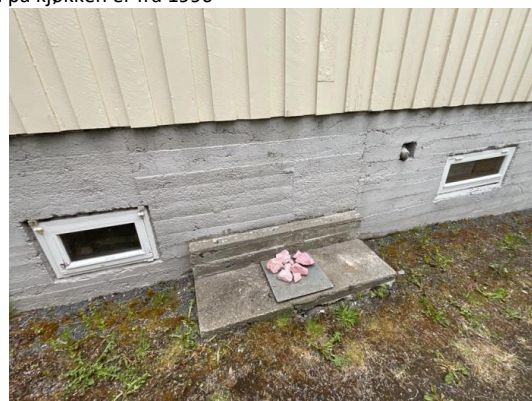
Vindu i kjeller er fra 1985-1987

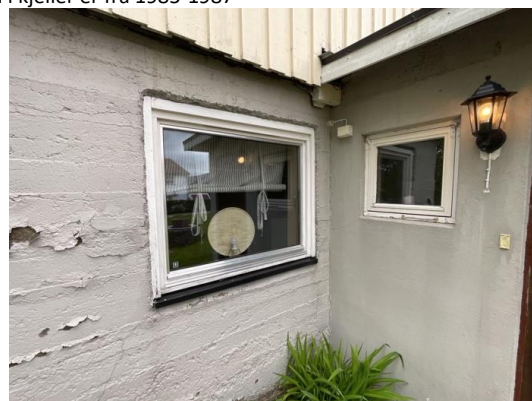
Vindu i leilighet er fra 2002 og i vindfang er av ukjent alder.

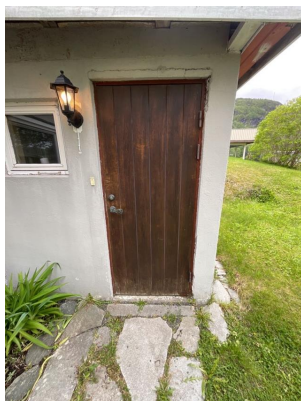
Karmene i dører er værslitte utvendig og det er sprekker i trevirket.

Dør til leilighet fra 2002

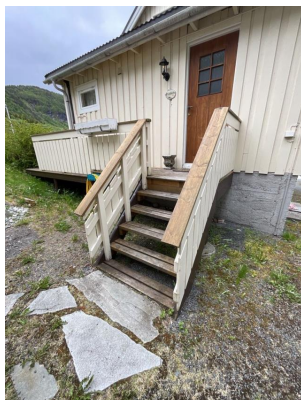
Trapp fra veranda, opphengt på veranda og opplagret dirkete på terreng med impregnert dekke.  
Rekkverk er med stående kledning og beiset håndrekke. Høyde rekkverk er målt til 85 cm. Trapp er bygget ca. 2011 sammen med veranda ifølge selger

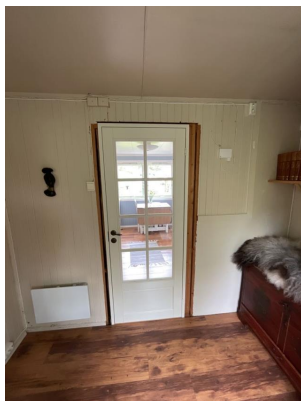
Dør til kjøkken fra gang mangler lister

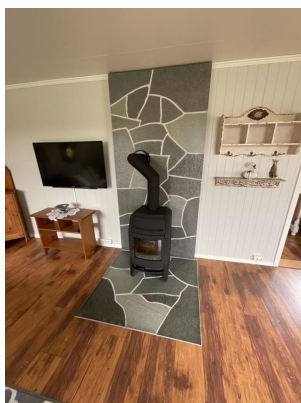
Vedovn i stue

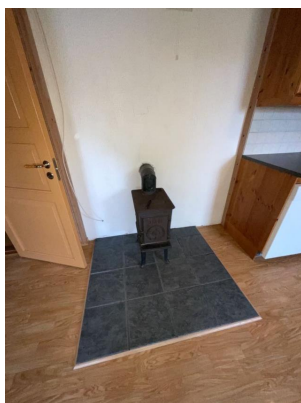
Vedovn i kjellerleilighet

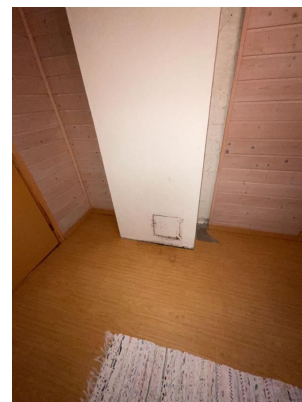
Sotluke i kjellerleilighet.

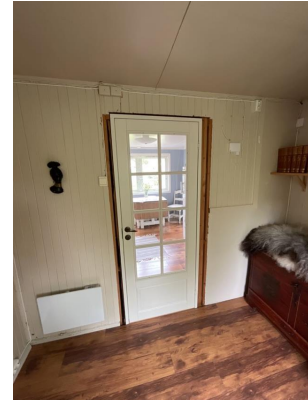
Dør til kjøkken fra gang. Montert samme år som kjøkken. 2010.

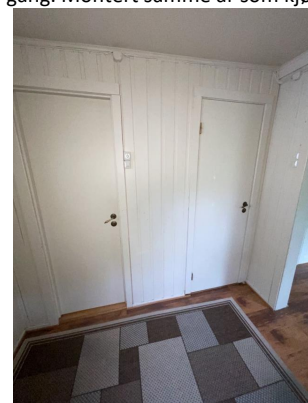
Dører til bad og bod

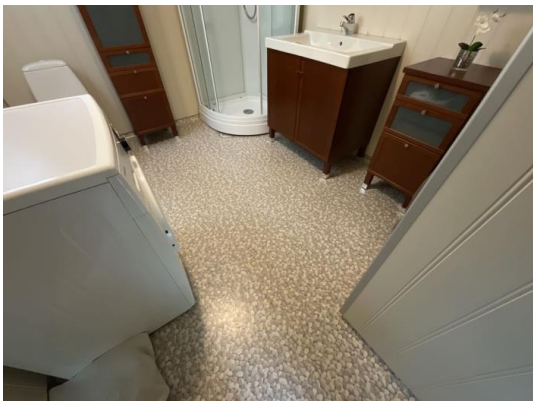
- Sprekk i belegget på skjøt
- Ikke fagmessig utførelse rundt rørgjennomføringer

Gulvet har vinylbelegg. Stråleovn på vegg til oppvarming. Det er målt 25 mm høydeforskjell på gulv fra underkant dørterskel til topp slukrist.

Oversikt belegg

- Overflater må utbedres eller skiftes.

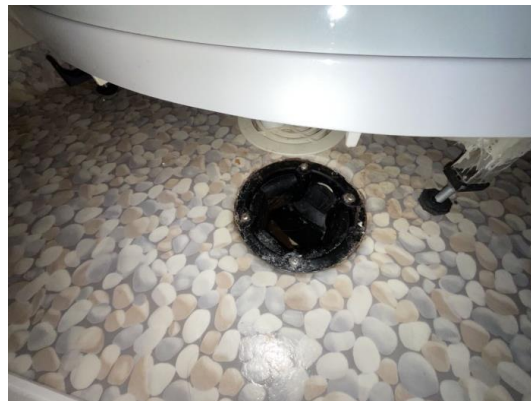
Det er plastsluk av ukjent alder og synlig vinylbelegg som tettesjikt fra 2008. Vinylbelegg er ført ned under skrudd klempotte i sluk.

Sluk som har lett tilkomst ved dusjkabinett.

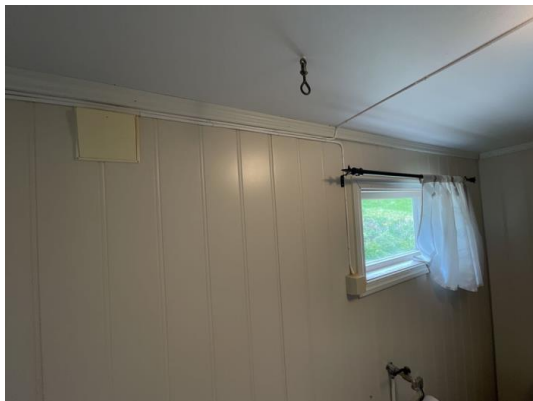
Klaffventil på vegg og åpningsvindu

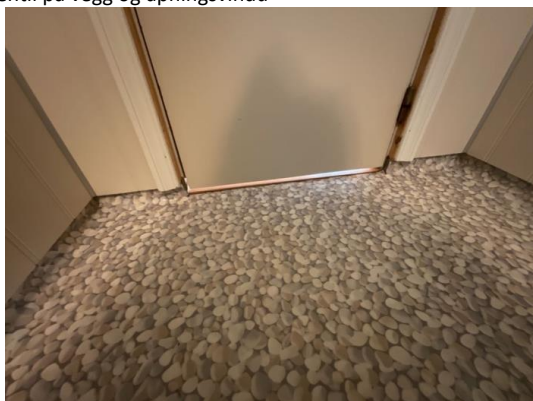
Spalte under dør

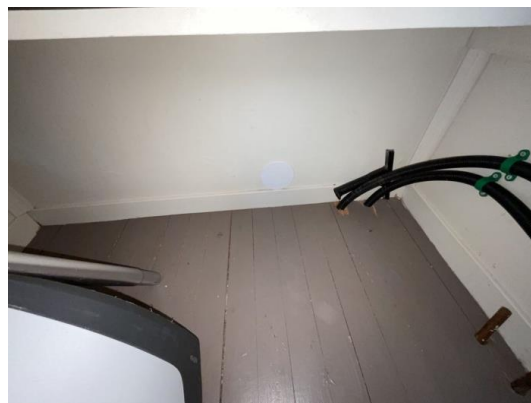
Hulltaking er foretatt uten å påvise unormale forhold. Hulltaking er foretatt ved kontroll av bunnsvill bad fra tilstøtende bod. Ingen avvik. Det er også kontrollert gulv ved sprekk i gulvbelegg uten forhøyde avvik.

Deksel montert etter hulltaking

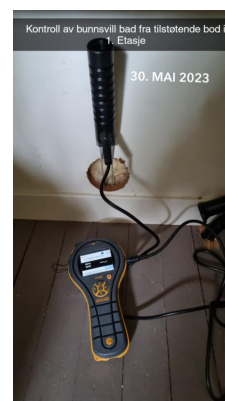
Kontroll av bunnsvill bad fra tilstøtende bod. Ingen avvik.

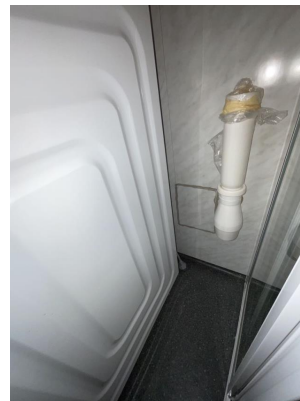
Luke som tidligere har vært åpnet i vegg

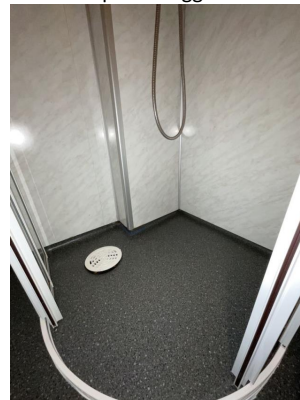
Vegger i dusjrområde

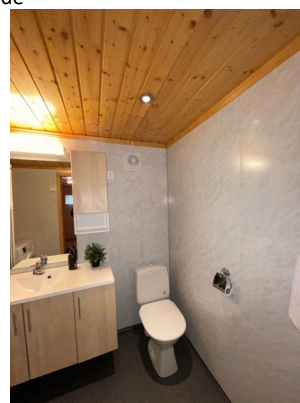
Vegger mot toalett

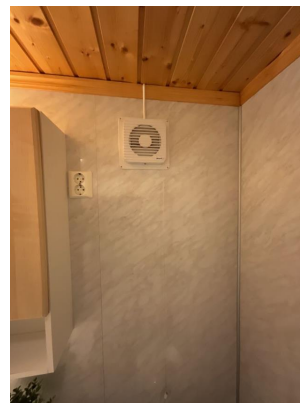
Mekanisk avtrekksvifte på vegg

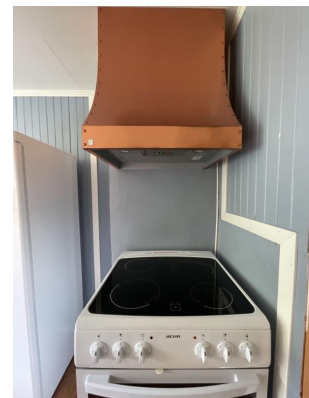
TG 1

Det er kjøkkenventilator med avtrekk ut via luftepipe

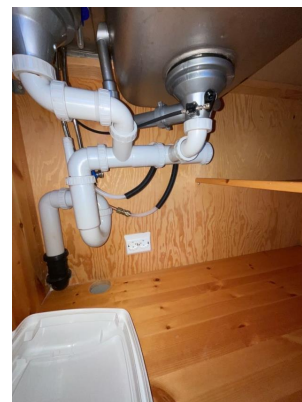
Manglende endehylser på rør i rør under kjøkkenvask

- Det er påvist at eventuelt lekkasjevann fra rør i rør system ikke ledes til sluk eller annen kompenserende løsning.
- Det er påvist ufagmessig utførelse av vannledninger.
- Mer enn halvparten av forventet brukstid er passert på innvendige vannledninger.

- Det må monteres tettemuffer i enden av varerørene.
- Det er ikke behov for utbedringstiltak siden anlegget fungerer i dag, men ut ifra alder kan skader plutselig oppstå på eldre anlegg.
- Avrenning fra vannfordelingsskap/fordelerkolbe skal ledes til sluk/avløp, alternativt kan det monteres automatisk vannstoppeventil som ivaretar vannsikkerheten.

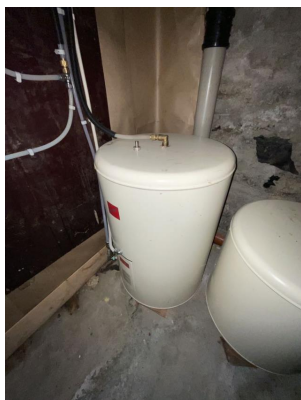
TG 2

Laguna varmtvannstank som er på ca. 150 liter.  
Produksjonsår: 1987  
Plassering: teknisk rom kjeller  
Elektrisk tilkobling: fast

- Det bør etableres tilfredsstillende avrenning eller lekkasjesikring ved varmtvannstank.
  - Det er ikke behov for utbedringstiltak siden tanken fungerer i dag, men ut ifra alder kan skader plutselig oppstå på eldre tanker.
- Avrenning fra varmtvannstank skal ledes til sluk/avløp eller ha automatisk vannstoppeventil der berederen er plassert i tørt rom.

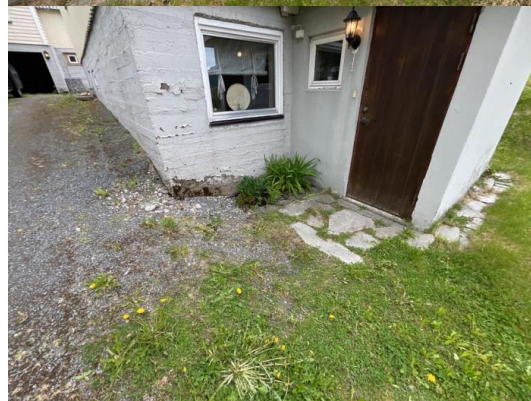
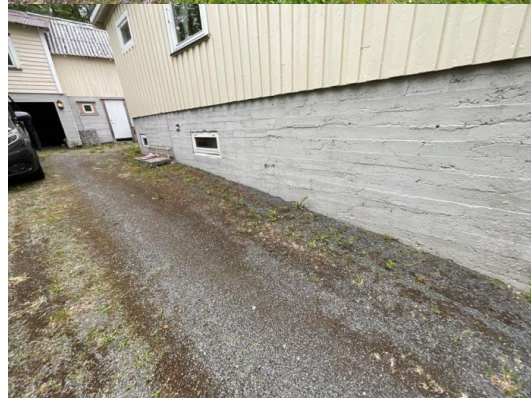
Dreneringen er fra 1950 og den er nok endret ved tilbygg i 1975. Oppbygging av drenering er ukjent og ikke synlig for kontroll på befaringsdagen. TG er vurdert ut fra alder.

- Det mangler eller på grunn av alder er det sannsynlig at det mangler utvendig fuktsikring av grunnmuren - ved kjeller/underetasje.
- Dreneringen er utilstrekkelig og har idag begrenset effekt.
- Mer enn halvparten av forventet levetid på drenering er overskredet.

- Ut fra fuktmålinger i kjeller må drenering skiftes og utføres i henhold til dagens krav. Ved bytte av drenering er det anbefalt å isolere vegger utvendig.

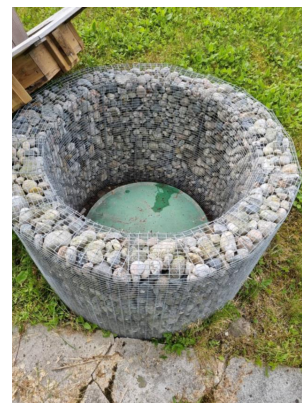
Septiktank er sikret med gabion og skjult med blomster/trelukk
