# Vestfossen - Enebolig med fantastisk utsikt mot Fiskumvannet. Båtplass ved brygge.

# Tilstandsrapport

Befaringsdato: 20.05.2025

Rapportdato: 27.05.2025

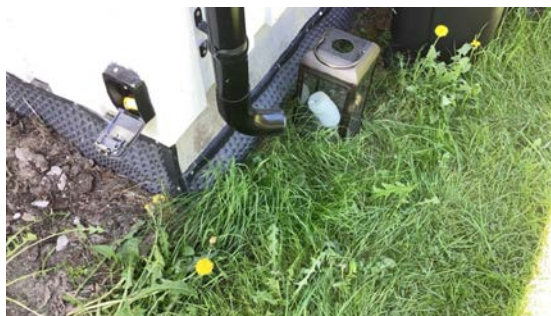
Foto viser takrenne-nedløp som avsluttes med utkaster ved grunnmuren.

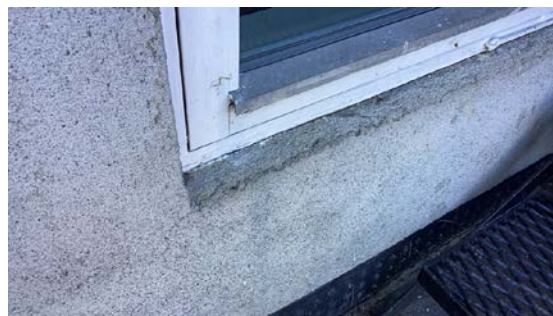
Foto viser lite gunstig innpusning av kjellervindu.

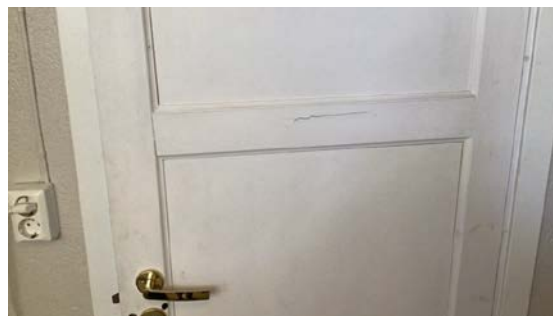
Flere dører subber i karm/terskel og bør justeres. Enkelte dører har stedvise sprekkdannelser og overflateavvik.

Foto viser dørblad med spekk.

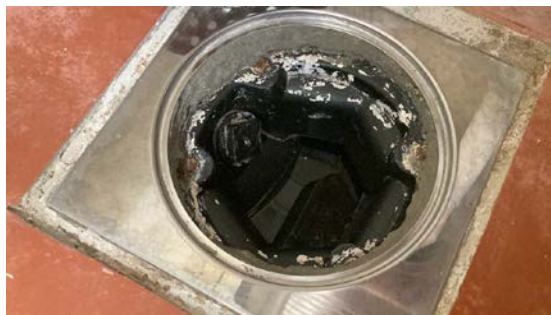
Foto viser ingen synlig membran i sluket

- Det må etableres tilfredsstillende membran/tettesjikt i våtrommets våtzone. Alle forhold med tettesjikt, våtzone, sluk m.m. må dokumenteres. Manglende membran/tettesjikt medfører risiko for lekkasjer og fukt i konstruksjonen.
- Sluket må sjekkes og rengjøres jevnlig.
- Eldre sluk av plast er ofte utsatt for lekkasjer og særlig i overganger. Eventuelle lekkasjer kan medføre fuktskader på tiliggende konstruksjoner.

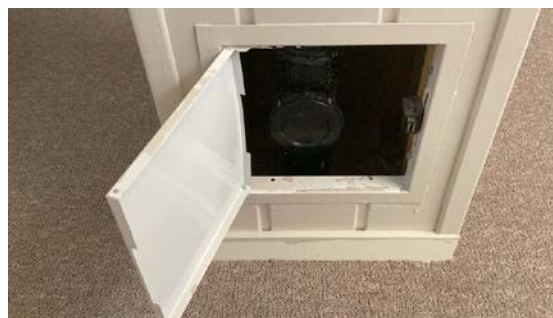
Foto viser stakeluke i plast/pvc-materiale.

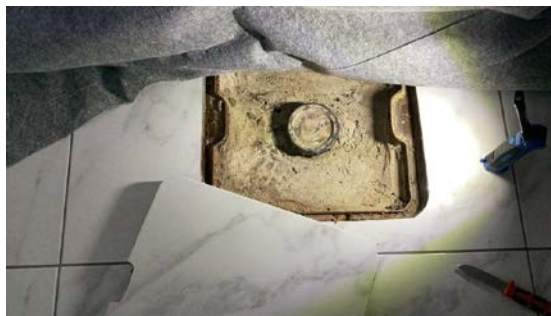
Foto viser luke i gulvet i kjellerstuen/allrommet hvor det er montert stakeluke.
