Sørpebølvegen 6, 2230 SKOTTERUD

**Unik og særegen enebolig \*  
5 soverom \* Dobbelgarasje/  
carport \* Usjenert \* Stor tomt**

# Unik og særegen enebolig

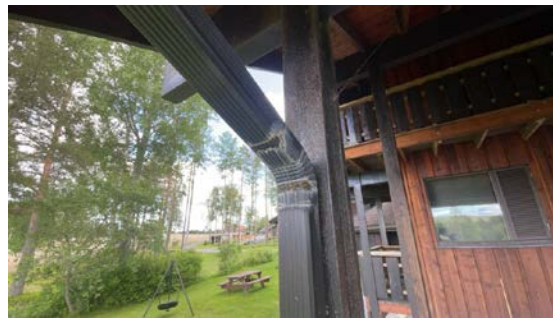
Litt tendenser til utettehet i skjøter av renner (mose)

1 TG 2

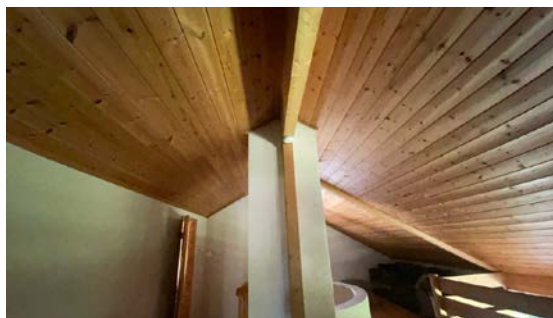
Åpen himling/ikke tilkomst til loft

- Det må gjennomføres ytterligere undersøkelser.

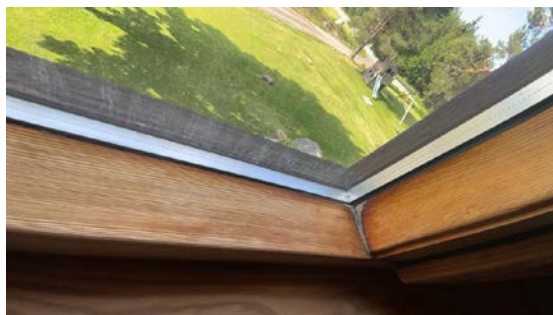
Kondensslitasje

- Vinduer med punkterte/sprukne glass må påregnes skiftes ut, enten hele vinduet eller kun selve glassene.

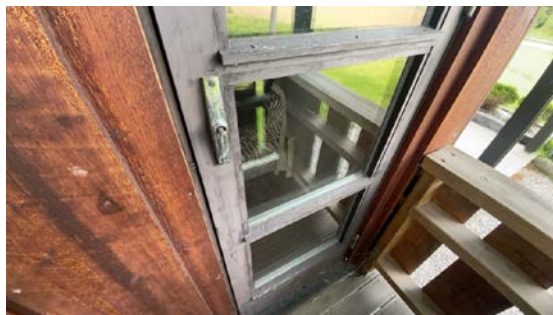
Håndtak falt av

Påregnelig å utbedre håndtak på balkongdør.

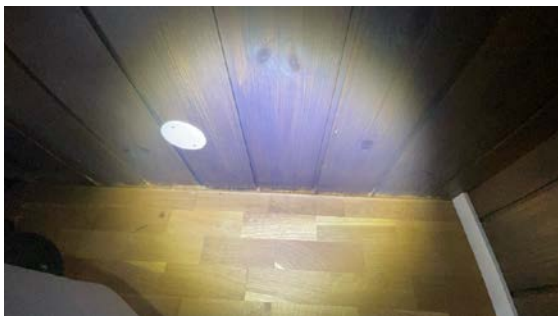
Det er naturlig noe bruksmerker slitasjer. Påvist større oppsprekk/oppkuving i parkett noen steder i stue/spisestue, men også noe mindre i soverom med parkett. Det mangler lister i bod samt en fotlist mot glassrekkverket i gang. Riss/løsning i strie himling over peis.

Manglende list

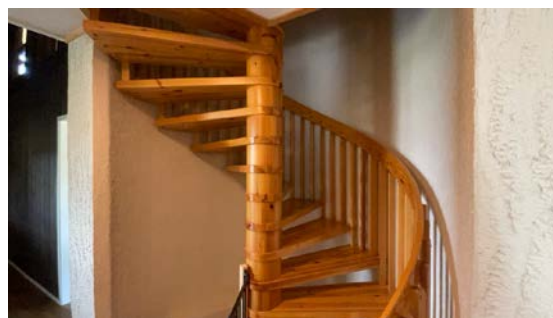
Vindeltrapp

- Håndløper bør monteres, men det var ikke krav på byggetidspunktet.
- Det er ikke krav om utbedring av åpninger opp til dagens krav.
- Det er ikke krav om utbedring av rekkverkshøyder opp til dagens krav.

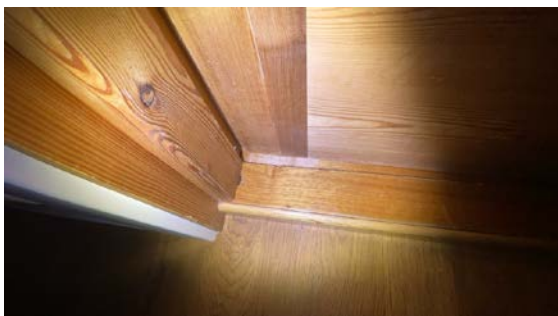
Dør som tar i terskel

- Enkelte dører må justeres.

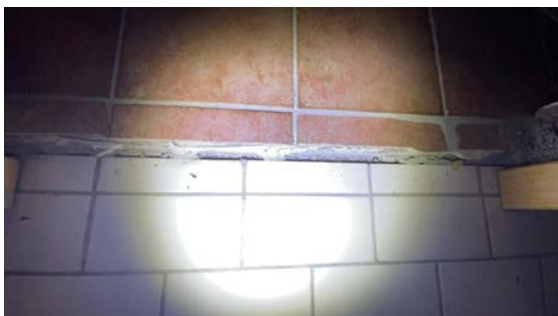
Kan ikke verifiseres membran (glippe mellom fliser i overgang mot trimrom)

Rommet må ferdigstilles. Membran må verifiseres om det skal nyttes som et bad.

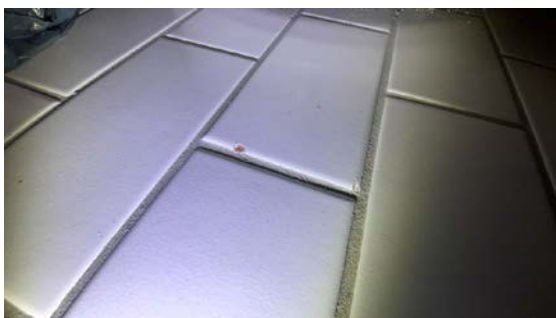
Påvist enkelte mindre avskall i flis (salagskade) samt påpeker sementbadert fuge mot i innerhjørne mot 2 vegger, men disse vegger er mur. Mindre krymp i silikon.

Små avskallinger

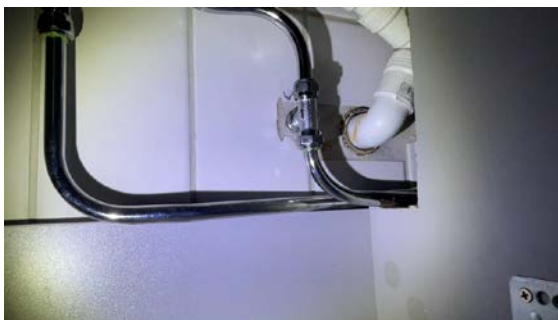
Rørgjennomføring servant

- Overvåk tilstanden jevnlig. For å få tilstandsgrad 0 eller 1 må slukløsningen skiftes ut og sannsynligvis må også membransjiktet skiftes/utbedres. Det er imidlertid vanskelig å si noe om tidspunktet for når dette er nødvendig.

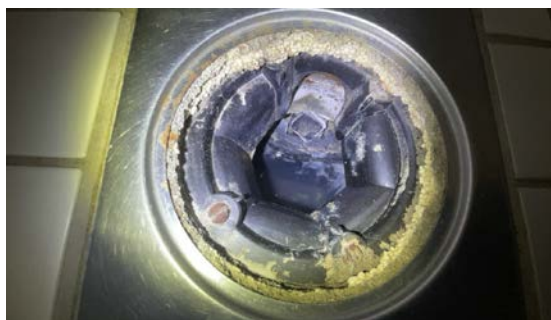
Sluk

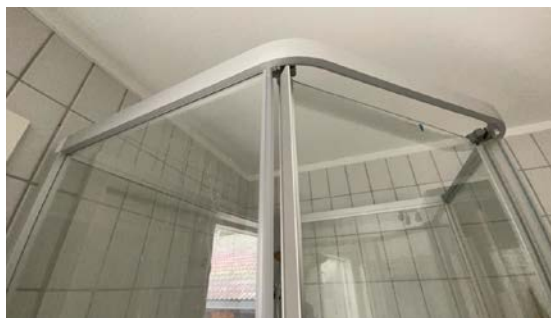
Gulvstående toalett. Dusjkabinett m/glassdører og dusjgarnityr (var tidligere badekar). Nyere baderomsinnredning m/heldekkende dobbel servant, skuffer, speil og lys. Høyskap m/skittentøysjakt til vaskerom. Dusjdøren glipper litt i øverst i lukket posisjon (justering). Et stag inv. på skuff mellom front og bakstykke mangler.

Litt justeringsbehov av dusjdør

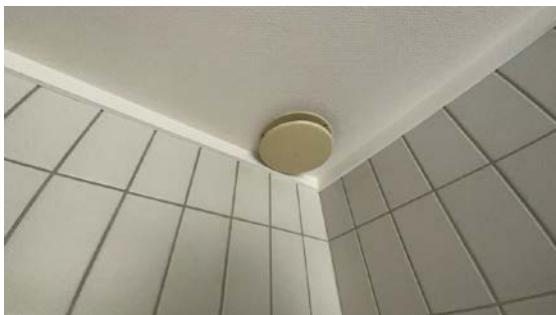
Hulltaking er foretatt og det er påvist avvik i hulltakingen. Hulltaking er foretatt i soverom mot dusj.

Man bør være obs på dette da det ikke skal være 2 tette sjikt (plast + innvendig tettesjikt i rommet som det bør være siden det er dusjsone). Ene side skal være diffusjonsåpen for til en viss grad kunne ventilere ut evt. innestengt fukt. Observeres over tid.

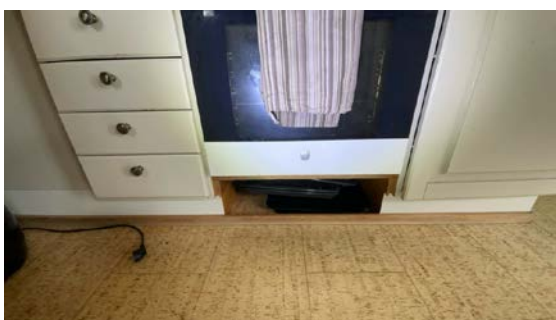
Manglende del under stekeovn

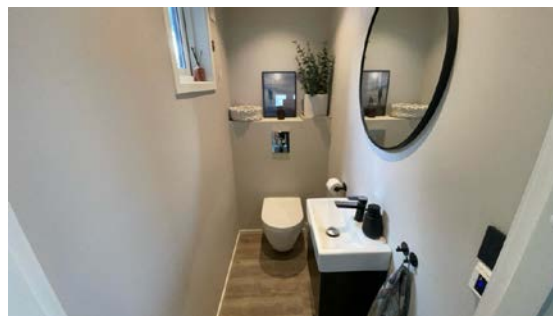
- Det er ikke påvist tilfredsstillende løsning for å synliggjøre lekkasje fra innebygget systerne.
- Toalettrom har kun naturlig avtrekk fra rommet, NS 3600 krever mekanisk avtrekk for å kunne gi TG 0/1.

Det er synlig at vanntilførsel for systerne er lagt som rør-i-rør frem til servantskapet og en Aquaalarm/vannstoppeventil er montert for rørkursen, men ikke funnet drenering fra systerens evt. lekkasjevann. Det finnes sealingbag systemer for innbygnings-systerne, men det er ikke kjent utførelse her- ingen dokumentasjon.

- Mekanisk avtrekk bør etableres på toalettrom.
- Uten dreneringsløsning/lekkasjesikring kan lekkasjer pågå over lang tid uten å bli oppdaget. Dette kan føre til omfattende fuktskader i omkringliggende byggematerialer.

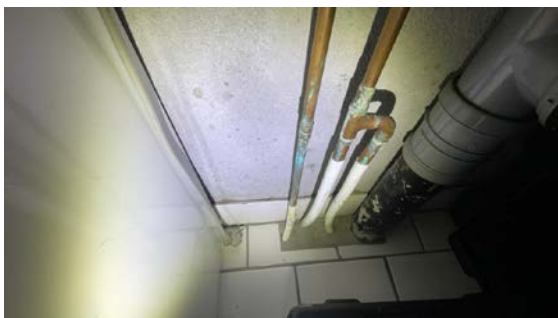
Eldre rør med litt irr

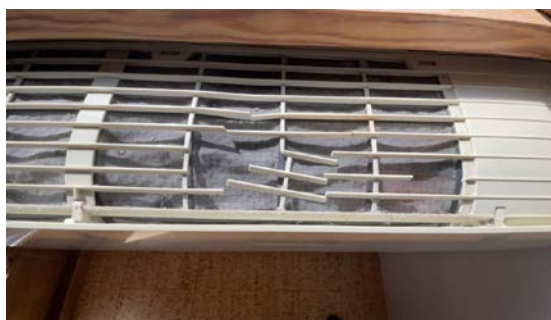
- Det har ikke vært avholdt service på anlegget senere år.
- Opplyst ikke vært service på varmepumpe i nåværende eiers eie og pumpen har litt sprekker i ribber på innedelen. Varmekilder er ikke funksjonsprøvd.

- Anlegget må sjekkes av fagperson, som må utføre eventuelle tiltak på anlegget.

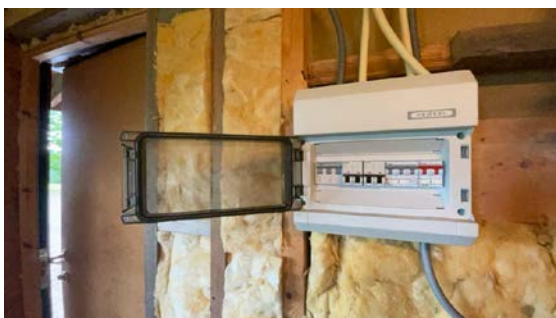
Umerket skap i garasje

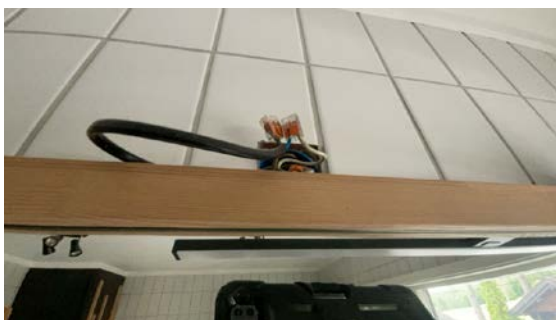
Åpen boks over speil på bad

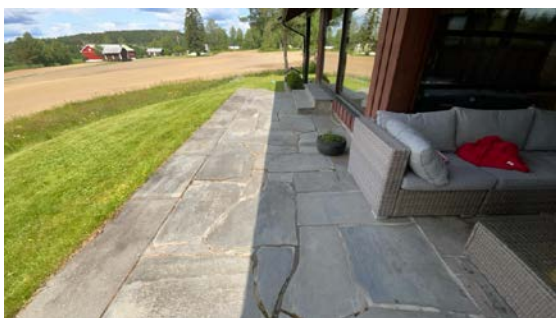
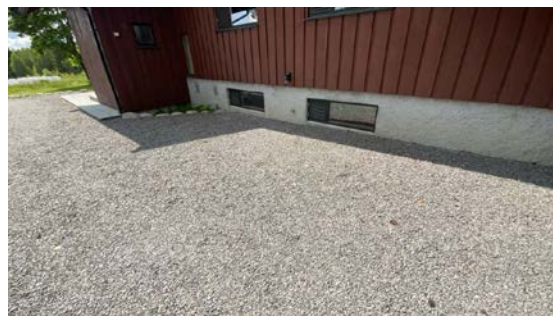
Plattingene ved kjelleryttervegger er uten spesielt fall og gir ikke spesiell bortledning av vann/som kan bidra til å belaste muren (synlig noe fuktvandring/salutslag i kjeller- se pkt. "rom under terreng").

Ideelt sett bør det 3m ut fra bygningen være godt fall ifra for å senke belastning av overflatevann mot muren. Terrengjusteringer bør vurderes, men kan være vanskelig å utføre hvor det er plattinger.

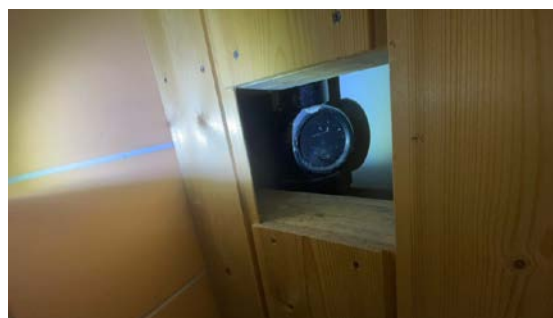
Iht. oppstikk er utv. avløpsrør av plast og vannledninger er av plast (PEL) fra byggeåret, men andre rørtyper i grunn kan ikke utelukkes (ikke synlig). Utv. rør er kun vurdert på mindre synlige deler, evt. opplysninger fra eier og alder (for nærmere vurdering kreves kamerainnspeksjon eller graving).

- Det er ikke behov for utbedringstiltak siden anlegget fungerer i dag, men ut ifra alder kan skader plutselig oppstå på eldre anlegg.

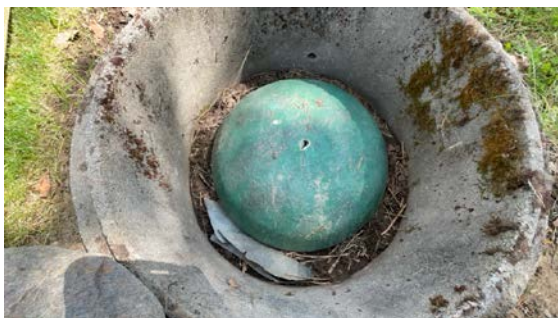
3-kammer septiktanken av glassfiber. Opplyst av tidl. eier med synkegrøfter.

- Det er ikke behov for utbedringstiltak siden anlegget fungerer i dag, men ut ifra alder kan skader plutselig oppstå på eldre anlegg.

Kommunen fører tilsyn av private avløpsanlegg og kan gi pålegg om evt. utbedringer.
