Sankarvegen 8, 8663 MOSJØEN

**Enebolig med opparbeidet tomt |  
Nærhet til skoler og barnehager |  
Rolig og familievennlig nabolag**

| Tilstandsrapport ..... | 40 |

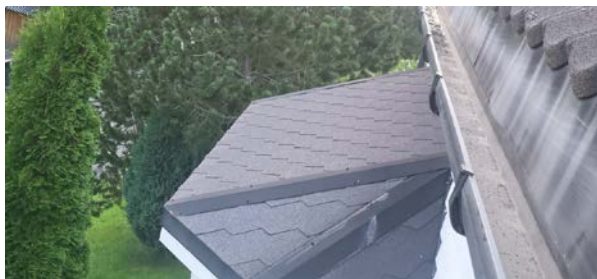
Avvik: Mer enn halvparten av forventet brukstid er passert på taktekkingen.  
Asfalttakshingel over 15 år - "Mer enn halvparten av forventet brukstid er oppbrukt" = TG 2

Pappshingel på karnapp.

- Tidspunkt for utskiftning av taktekkning nærmer seg.
- Overvåk tilstanden jevnlig. For å få tilstandsgrad 0 eller 1 må tekkingen skiftes ut, men tidspunktet for når dette er nødvendig er vanskelig å si noe om.

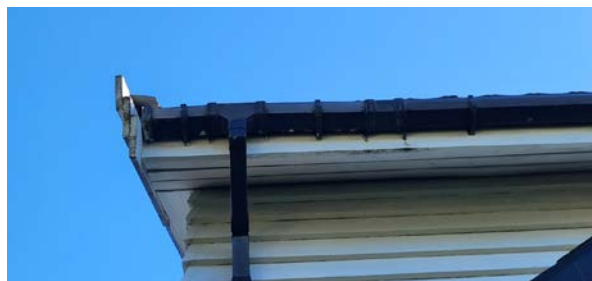
Takrenner og avløp av plast.

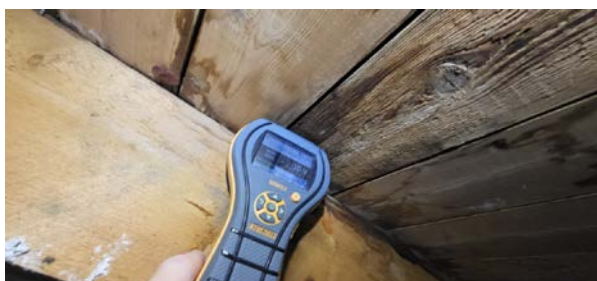
Fuktmåling i tro uten å påvise forhøyede fuktverdier.

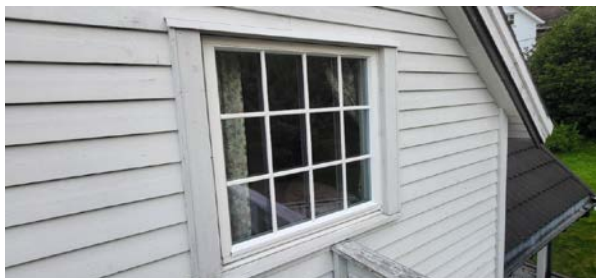
Vindu på soverom mot øst fra 2019.

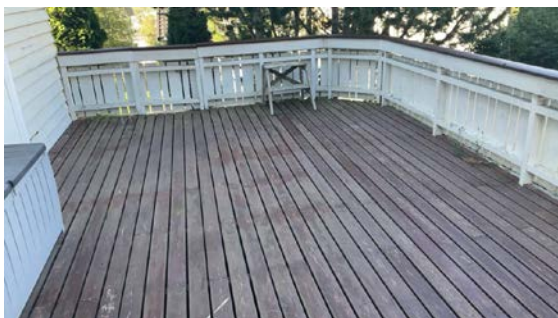
Terrasse med utgang fra stue.

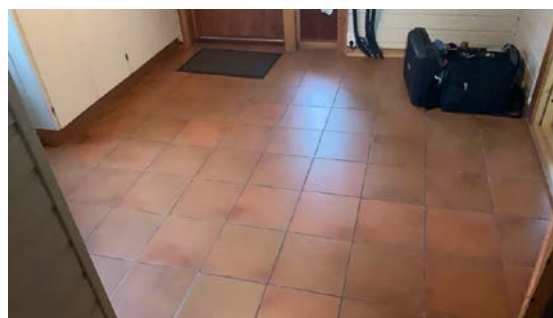
Bom under fliser og fuger er sprukket.

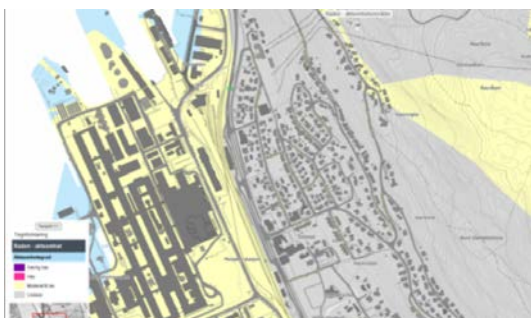
I følge kart fra NGU ligger området i en sone med aktsomhetsgrad på usikker.

- Det bør gjennomføres radonmålinger.

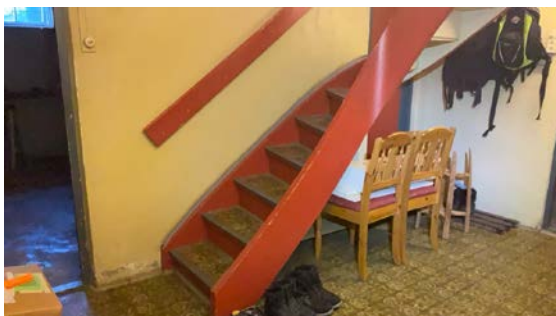
Manglende rekkverk i trappa.

- Rekkverk må monteres for å lukke avviket.
- Håndløper bør monteres, men det var ikke krav på byggetidspunktet.

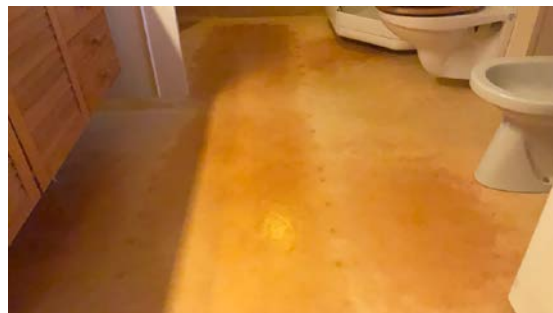
Merker i gulvbelegg.

Våtrommet må totalrenoveres. Alle forhold med tettesjikt, våtsone, sluk m.m. må dokumenteres.

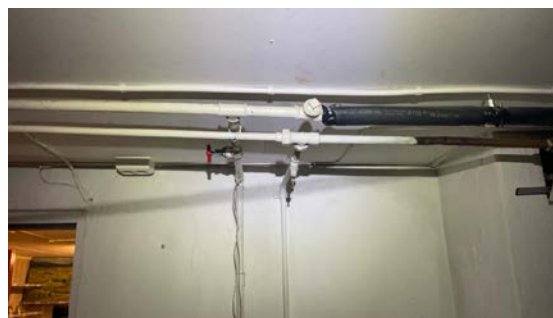
Eldre jernrør.

- Det er ikke behov for utbedringstiltak siden anlegget fungerer i dag, men ut ifra alder kan skader plutselig oppstå på eldre anlegg.

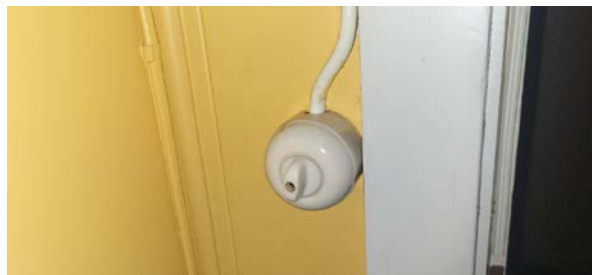
Lysbryter av eldre modell
