# Lekker og velholdt enebolig med god planløsning!

| Tilstandsrapport ..... | 43 |

Befaringsdato: 05.02.2026

Rapportdato: 29.03.2026

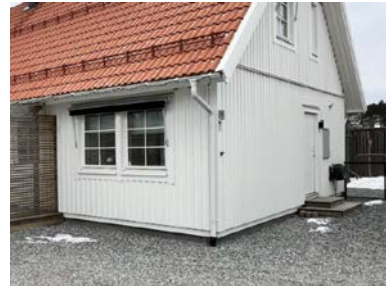
Det er kort avstand fra underkant av bordkledning til terrassegulv og kledningsbord som ligger horisontalt på grunnmuren har kort avstand til terreng. Når kledningen er montert med kort avstand fra terrasse og terreng medfører dette økt risiko for skade på kledningen og løsningen krever økt behov for vedlikehold.

Kort avstand til terrasse

- Det bør foretas tiltak for å bedre lufting av kledningen.
- Uten tilstrekkelig lufting bak bordkledningen kan fuktighet som trenger inn bak bordene eller gjennom veggene innenfra ikke tørke opp. Dette skaper ideelle forhold for råtesopp og muggvekst.

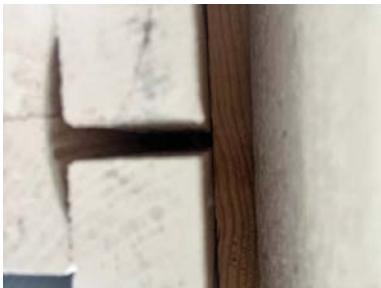
Kort avstand til terreng fra horisontalt bord.

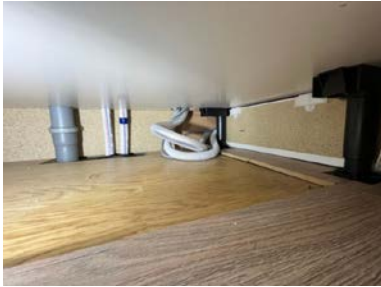
Laminat ovenpå opprinnelig gulv, 1 etg

Noe behov for overflatebehandling må påregnes.

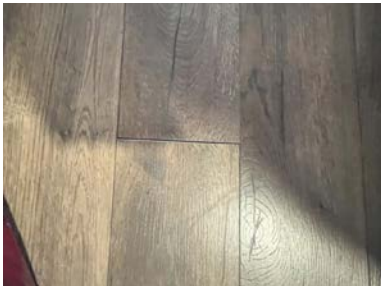
Åpen skjøt

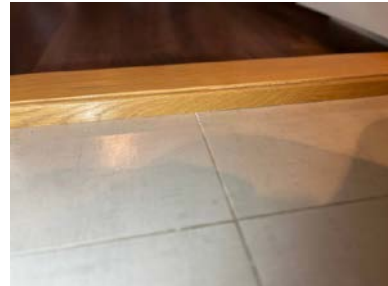
Vannstoppesystem

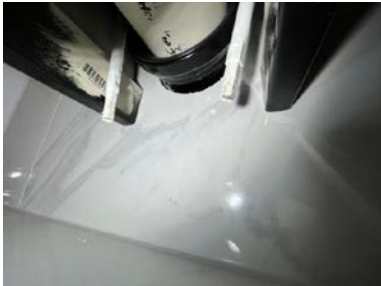
Tetting rundt rør i vegg

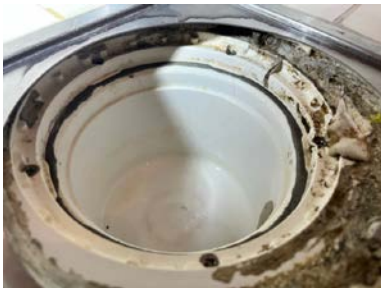
Sluk med mansjett
