Husebygrenda 25, 3219 SANDEFJORD

**Romslig enebolig med 2  
utleiedeler, 5 garasjeplasser med  
løftebukk. Solrik terrasse, nærhet  
ny skole, natur og Kariåsen**

# Tilstandsrapport

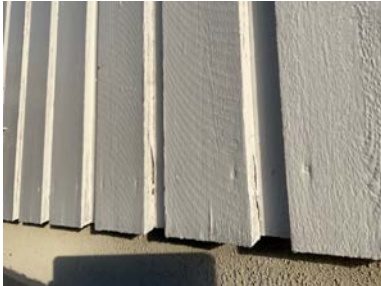
Normal levetid (utskiftning) for utvendig kledning i tre ligger i intervall på mellom 40 til 60 år, lengre for trykkimpregneret. Levetiden er sterkt avhengig av verkets kvalitet og den stedlige påvirkning fra naturkrefter

Kedning med malingsflass.

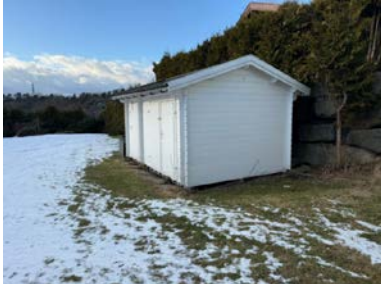
På eiendommen er det en 6 m<sup>2</sup> utvendig bod.  
Boden er ikke vteknisk vurdert.

Utvendig bod.

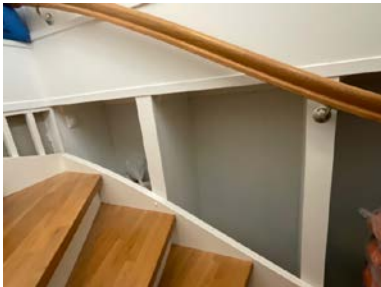
- Åpninger er såpass store at det ut ifra sikkerhetsmessige forhold anbefales å lage mindre åpninger.

Åpning i trapp

**Kostnadsestimat: Under 10 000**

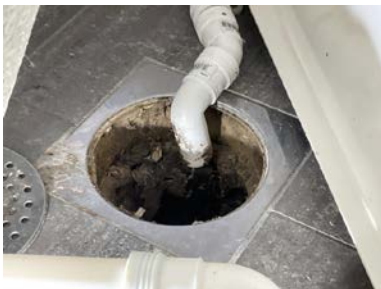
Ukjent utførelse og alder på membran utgjør alltid en risiko. Dette med tanke på tetthet og egenskaper. Det er også en mulighet for at membran har oppbrukt mye av sin forventede levetid.

Sluk under badekar

- Overvåk tilstanden jevnlig. For å få tilstandsgrad 0 eller 1 må slukløsningen skiftes ut og sannsynligvis må også membransjiktet skiftes/utbedres. Det er imidlertid vanskelig å si noe om tidspunktet for når dette er nødvendig.

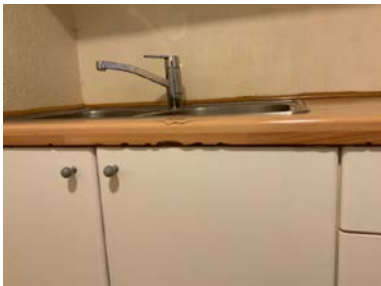
Benkeplate med svelling

Benkeplate med svelling bør skiftes ut.
