Husebygrenda 25, 3219 SANDEFJORD

**Romslig enebolig med 2  
utleiedeler, 5 garasjeplasser,  
løftebukk, solrik terrasse, nærhet  
ny skole, natur og Kariåsen**

# Tilstandsrapport

Befaringsdato: 13.02.2025

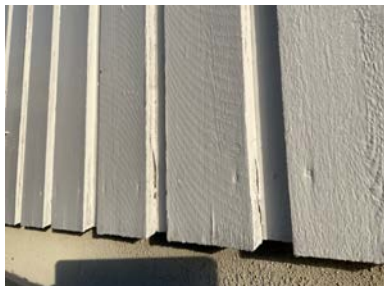
Kedning med malingsflass.

I følge NBI anbefales vedlikehold av utvendig kledning av tre i intervall på mellom 2 til 4 år (beis), 4 til 8 år (dekkbeis) og 6 til 12 år (maling).  
Normal levetid (utskiftning) for utvendig kledning i tre ligger i intervall på mellom 40 til 60 år, lengre for trykkimpregneret. Levetiden er sterkt avhengig av verkets kvalitet og den stedlige påvirkning fra naturkrefter

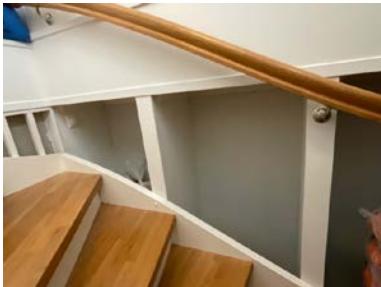
- Åpninger er såpass store at det ut ifra sikkerhetsmessige forhold anbefales å lage mindre åpninger.

Åpning i trapp

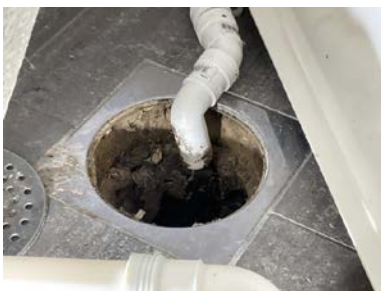
Ukjent utførelse og alder på membran utgjør alltid en risiko. Dette med tanke på tetthet og egenskaper. Det er også en mulighet for at membran har oppbrukt mye av sin forventede levetid.

Sluk under badekar

- Overvåk tilstanden jevnlig. For å få tilstandsgrad 0 eller 1 må slukløsningen skiftes ut og sannsynligvis må også membransjiktet skiftes/utbedres. Det er imidlertid vanskelig å si noe om tidspunktet for når dette er nødvendig.

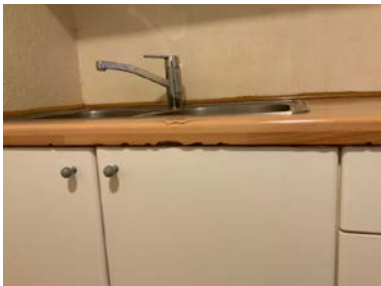
Benkeplate med svelling

Benkeplate med svelling bør skiftes ut.

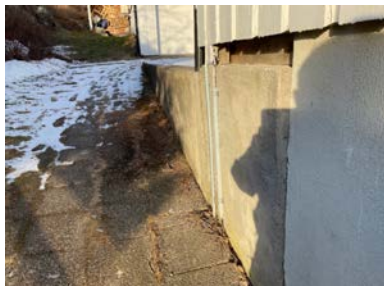
Støttemur.

Muren bør følges med på. Om den er i bevegelse bør det utføres tiltak for å stabilisere muren.
