Biskop Bangs gate 3, 8622 MO I RANA

**St. Hanshaugen - Pen og romslig  
enebolig i ett særdeles ettertraktet  
område med gode leieinntekter!**

# Tilstandsrapport

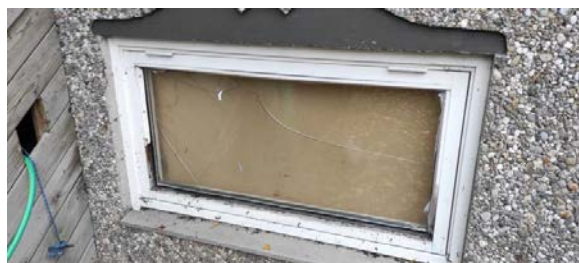
## Vinduer

- Det er påvist avvik rundt innsettingsdetaljer.
- Det er påvist vinduer med fukt/råteskader.
- Det er påvist at enkelte vinduer er vanskelig å åpne/lukke.
- Det er påvist et betydelig antall vinduer med punkterte eller sprukne glassruter.
- Det er påvist tegn på innvendig kondensering av enkelte glass.
- Karmene i vinduer er slitte og det er sprekker i treverket.

- Vinduer med råteskader må erstattes med nye.
- Kondensering på enkelte glass har medført fuktskader i treverk som kan medføre utskiftningsbehov av enkelte vinduer/dører.
- Vinduer med punkterte/sprukne glass må påregnes skiftes ut, enten hele vinduet eller kun selve glassene.

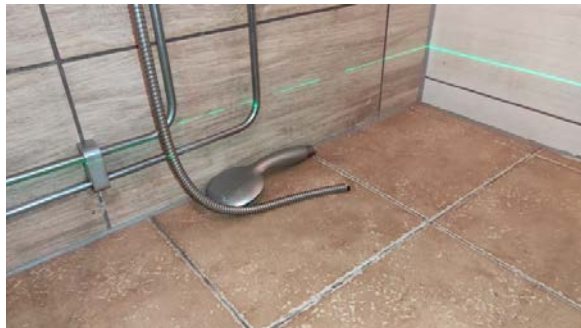
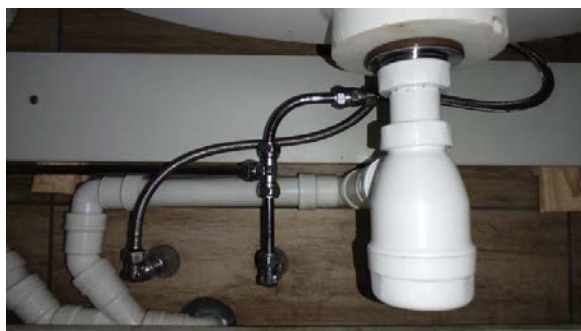
Kontroll etter lekkasje.

- Skadet utstyr må skiftes.
