Tilstandsrapport

Enebolig

Skåtøyveien 269, 3780 SKÅTØY

Oppdragsnr.: 10062-1320

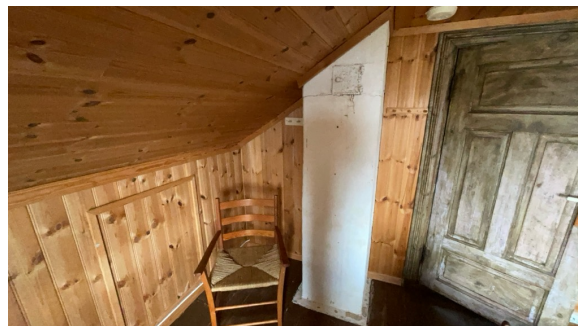
Del av pipe.

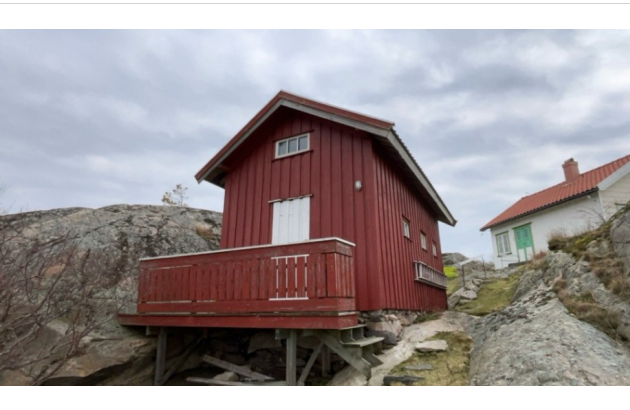
Det er noe etterslep på vedlikehold.

Bygget er ikke tilstandsvurdert ihht Forskrift til avhendingslova og NS3600. Dette er kun en enkel beskrivelse.

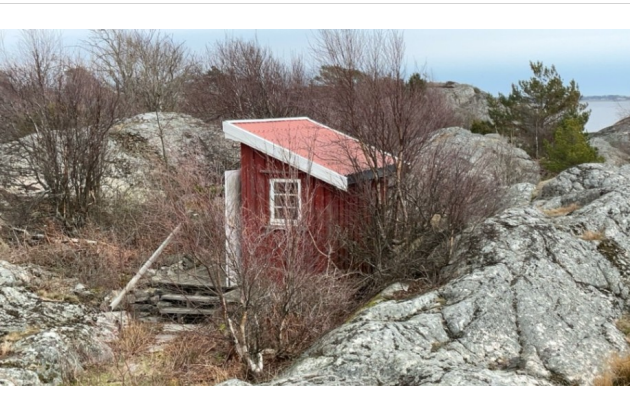
Det er noe etterslep på vedlikehold.

Bygget er ikke tilstandsvurdert ihht Forskrift til avhendingslova og NS3600. Dette er kun en enkel beskrivelse.

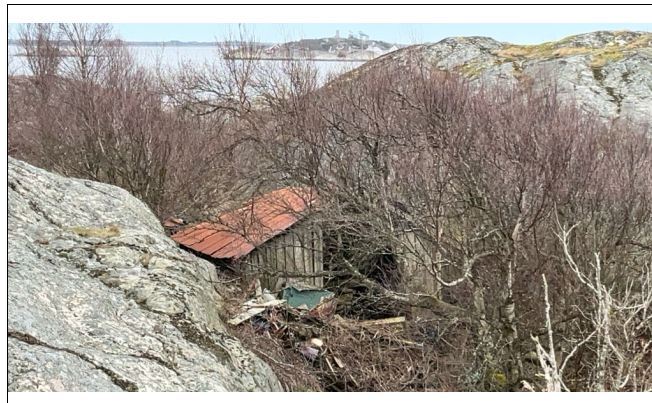
Bygg med rester fra pelsdyr drift

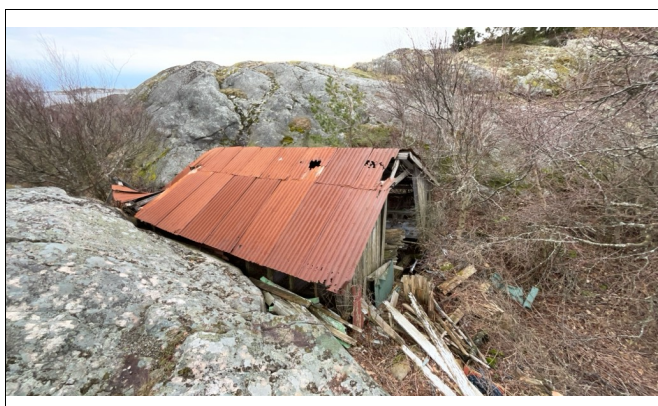
Bygg med rester fra pelsdyr drift.
