# Vestre Arntsholmen

Befaringsdato: 14.04.2026

Rapportdato: 30.04.2026

Oppdraget gjelder:  
Oppdraget gjelder tilstandsrapport med arealmåling på hus beliggende på Gnr: 30 Bnr: 94 med adresse S i Kragerø kommune.

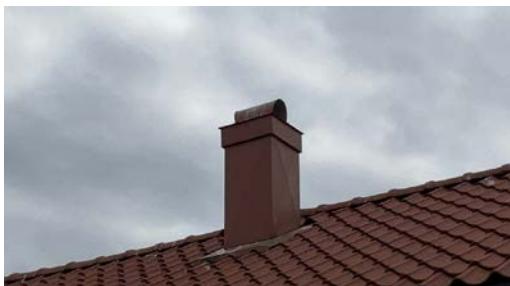
Pipebeslag.

Renner og beslag bør rengjøres for å sikre god funksjon og hindre tilstopping, noe som kan føre til vannskader på bygningen.

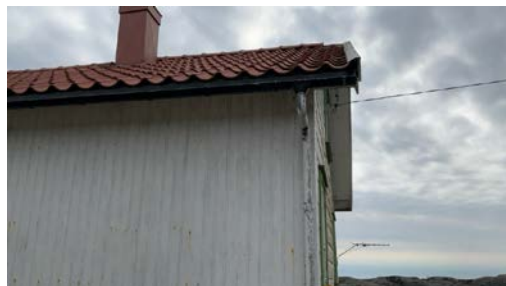
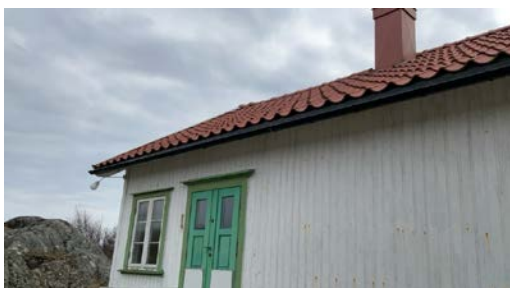
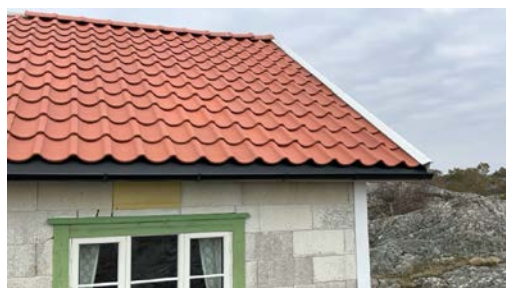
Del av rennesystem.

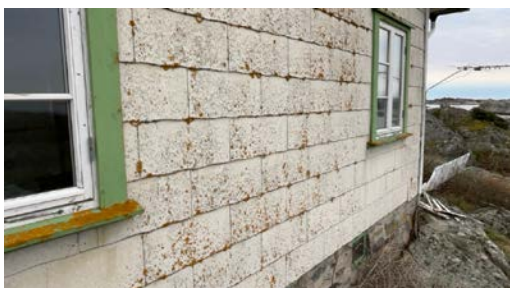
- Det er påvist spredte råteskader i bordkledningen.
- Det er avvik:

Eldre konstruksjoner med betydelig alder- og værslitasje. Det er registrert oppsprekking i kledningen.

Oppsprekking og slitasje i kledningen øker risikoen for fuktinntrengning og ytterligere råteskader, samt mulige følgeskader på underliggende konstruksjon.

Del av vegg.

- Råteskadet trekledning må skiftes ut.
- Tiltak:

Råteskadet kledning bør skiftes ut for å hindre videre skade på konstruksjonen.

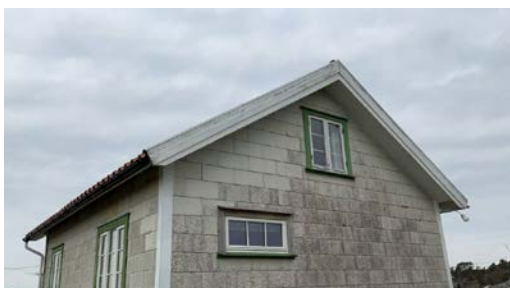
Takets hovedutforming.

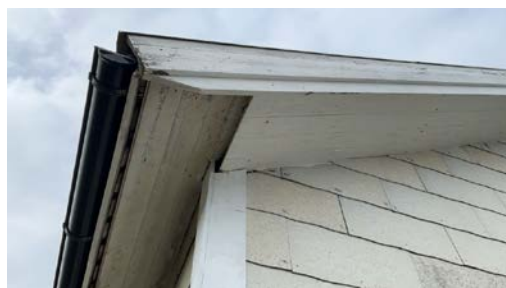
Del av gesims.

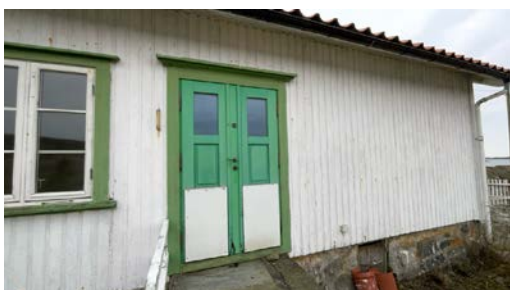
Døren har generell alders- og værslitasje. Det er også registrert skader på døren.

Konsekvensen av å ikke utbedre døren er økt risiko for varmetap, redusert sikkerhet og ytterligere forringelse av døren.

Hovedinngangsdør.

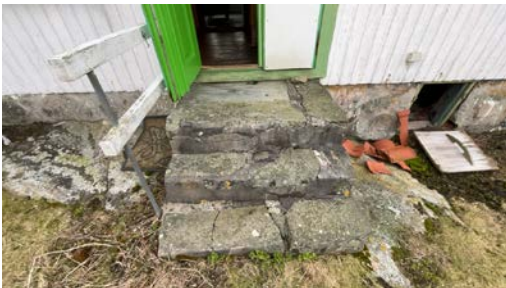
Trapp opp til inngang.

Vedlikehold trapp på påregnes.

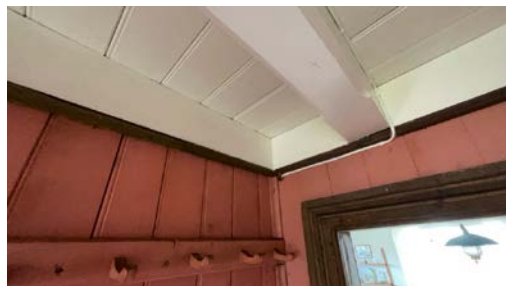
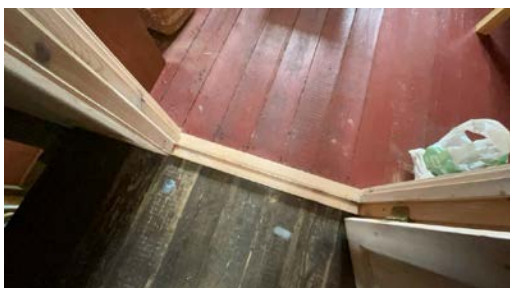
- Det er stedvis påvist synlige skader på overflater.
- Det er avvik:

Del av gulv.

Overflater med synlige skader, bruksslitasje og aldersslitasje bør utbedres eller skiftes for å sikre tilfredsstillende funksjon og estetikk.

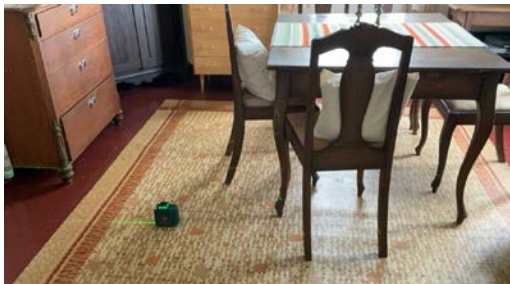
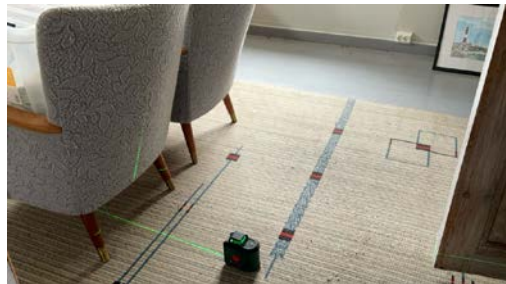
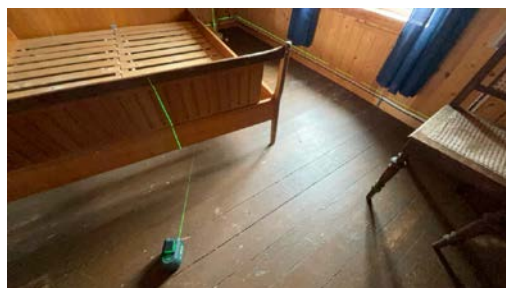
- Det er målt høydeforskjell på mellom 15-30 mm gjennom hele rommet. Tilstandsgrad 2 gis med bakgrunn i standardens krav til godkjente måleavvik. Dette er en eldre konstruksjon, og det kan forekomme skjulte avvik som ikke er synlige uten destruktive inngrep. Merk også at etasjeskille i 1 etasje er ned mot krypkjeller.

Skjevheter kan over tid føre til ytterligere setninger, økt slitasje på gulvbelegg og utfordringer med møblering. Ved større renoveringer bør oppretting vurderes for å redusere risiko for fremtidige skader.

Målt etasjeskille.

Etasjeskillet bør holdes under oppsyn, og ved endringer bør det vurderes tiltak for å unngå økte skjevheter eller følgeskader.

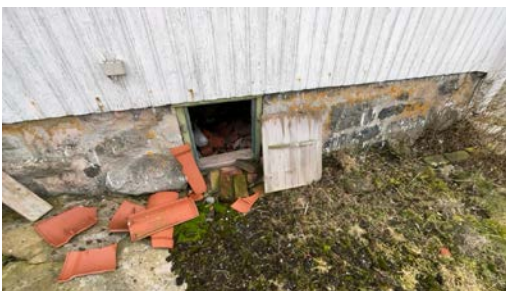
Luke inn til krypkjeller.

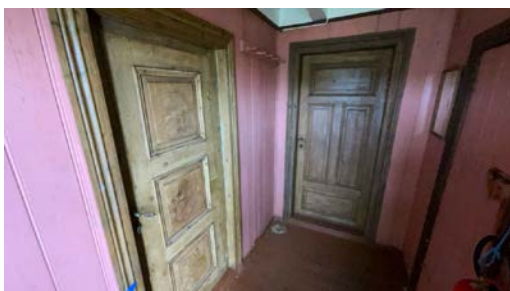
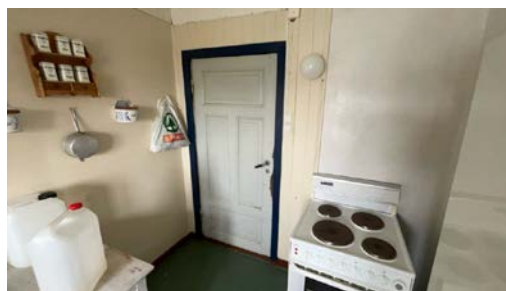
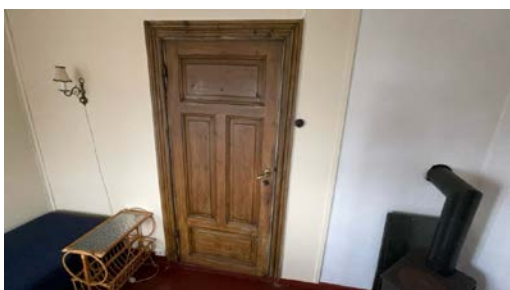
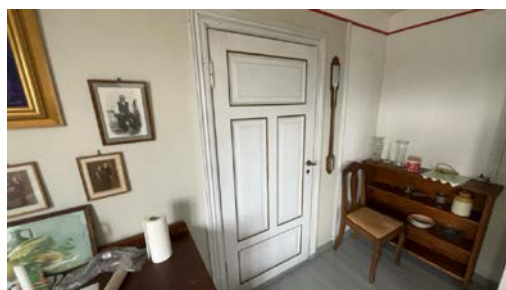
Eksempel på innerdør.

Dørene bør justeres og eventuelt overflatebehandles for å sikre god funksjon og for å unngå ytterligere slitasje. Dersom tiltak ikke utføres, kan det føre til økt slitasje på dører og gulv, samt redusert brukervennlighet.

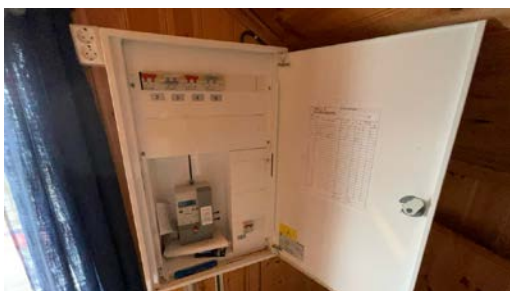
Ja Deler av anlegg er av eldre dato, det er naturlig med en helhetlig kontroll av hele anlegget.

Sikringsskap.

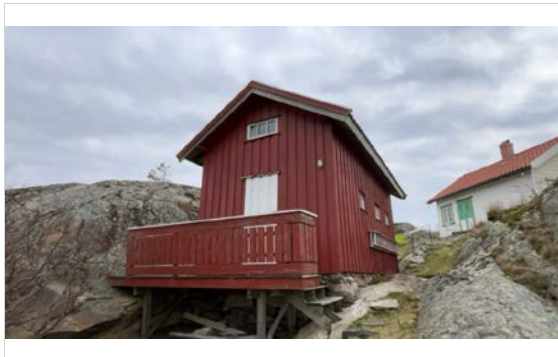
Det er noe etterslep på vedlikehold.

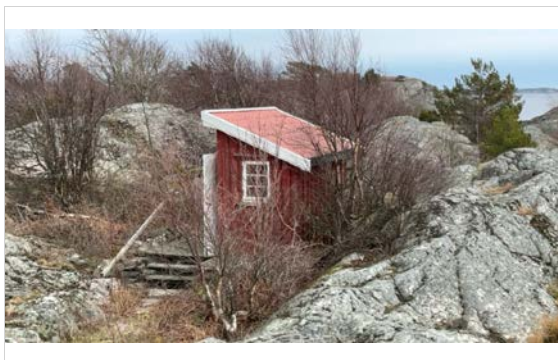
Det er noe etterslep på vedlikehold.
