## Nøkkelinformasjon

# Innholdsrik enebolig med fin utsikt og stor eiertomt. 5 soverom. Garasje. Uthus

| Tilstandsrapport ..... | 54 |

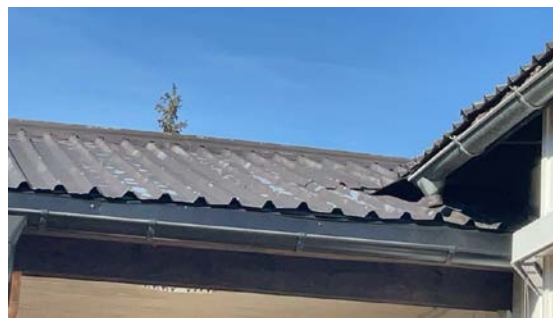
Slitasje

- Tidspunkt for utskiftning av undertak nærmer seg.
- Overvåk tilstanden jevnlig. For å få tilstandsgrad 0 eller 1 må tekkingen skiftes ut, men tidspunktet for når dette er nødvendig er vanskelig å si noe om.
- Tidspunkt for utskiftning av taktekkning nærmer seg.

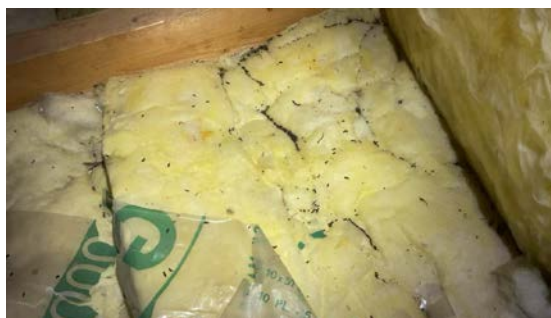
Kryploft er innsisert fra nedfelbar trappestige i gang, anbefales bedre isolering av luken. Registrert begrenset/lite isolasjon i kryploft og dels manglende, bør foretas etterisolering av loft i sin helhet, samt etablering av netting mot innganger for å unngå fugl/innsekt mm. Spor etter mus/skadedyr, anbefaler nærmere undersøkelse og tiltak. (ukjent tilstand i lukkede konstruksjoner og må hensyntas) fuktskader i undertak ved pipestamme, tydelig fuktpreg og muggdannelse. Må foretas utbedring av årsak og følgeskader. Fra utvendig takflate ble det registrert skjevhet.

Spor etter mus

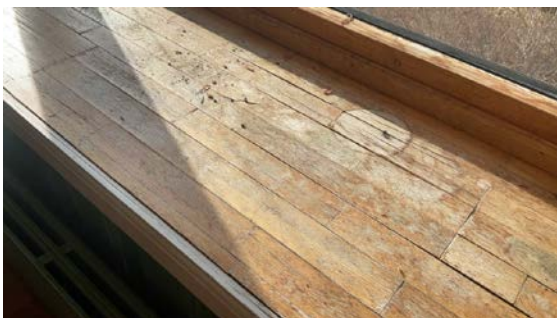
- Det er påvist noen glassruter som er punktert eller sprukne.
  - Karmene i vinduer er slitte og det er sprekker i treverket.
- Må hensyntas alder på vinduer der utskifting bør vurderes.

Slitasje i karm

- Det må påregnes noe vedlikehold og at enkelte vinduer må skiftes ut.
- Det må foretas lokal utbedring.

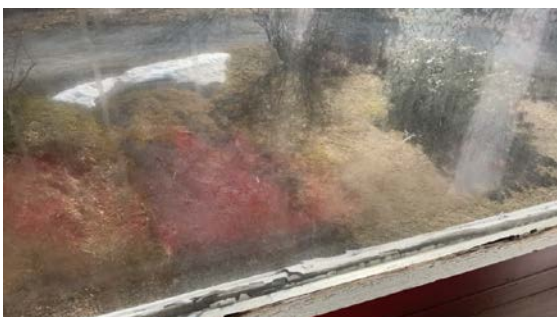
Punkttert vindu

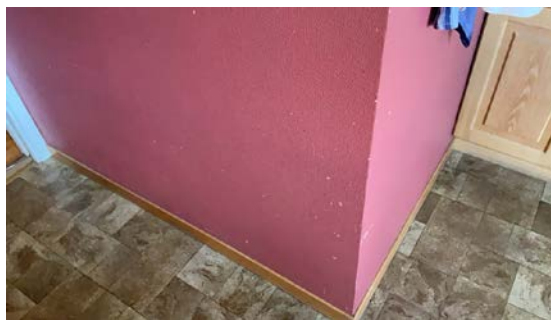
Må foretas oppussing/renovering av enkelte rom/overflater

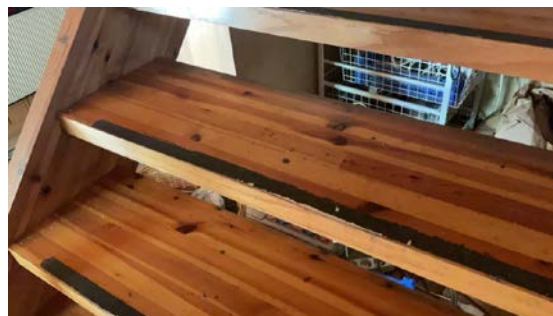
Slitasje

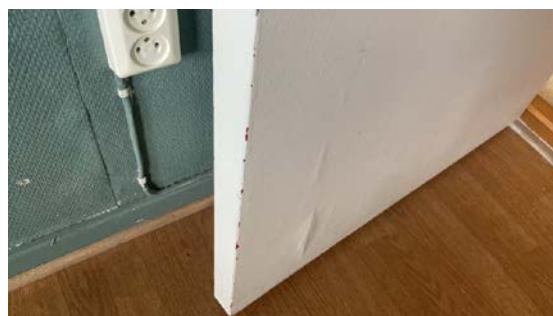
Slitasje

- Lokal utbedring må påregnes.

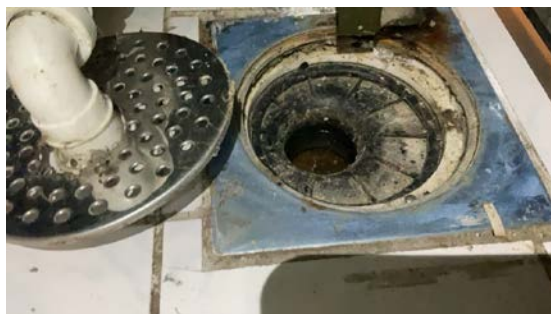
Fra sluk var det ikke synlig membran eller tettesjikt

- Det må etableres tilfredsstillende tettesjikt/membran på våtrommet.

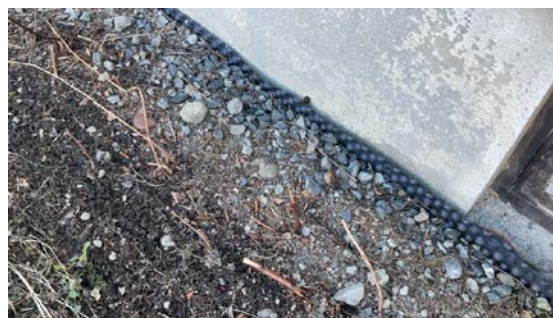
Stedvis registrert knotteplast.

- Drenering må skiftes.
- Fuktsikring av muren må etableres inkl. klemlist.
