Reinsvollvegen 19, 2830 RAUFOSS

**Lys og trivelig enebolig - 2 kjøkken
- 2 bad - uthus - kort veg til
Raufoss sentrum - turmuligheter -
mulighet for utleie.**

Tilstandsrapport

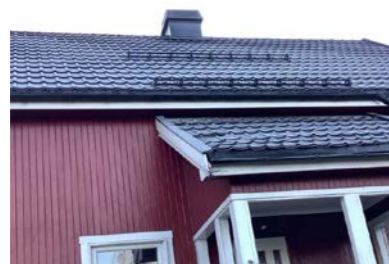
TG 2 Nedløp og beslag

Takrenne er bøyd, sannsynligvis etter snøras. Rust på takrenner/beslag. Det er ikke montert beslag over vinduer, dette er ikke en anbefalt løsning. Takvannet ledes ikke vekk fra bygningen. Råteskadet treverk i vindskie er registrert. Det mangler snøfangere på hele eller deler av taket, men det var ikke krav om dette på byggemeldingstidspunktet. Det ble registrert hull etter hakkespett og råteskade i vindskikasse mot sør.

Utvendige beslag, takrenner og nedløp i metall. Vindskier i treverk.

Beslag/vannbrett anbefales å monteres over vinduer, dette for å hindre/ redusere faren for lekkasjer i konstruksjonene.

Når takvann ikke ledes bort fra bygningen påfører dette konstruksjonene (ringmur, grunnmur, drenering og fuktsikring) unødvendig høy fuktbelastning.

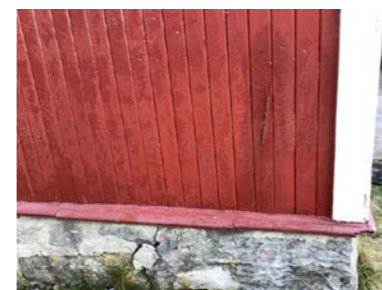
Utvendig kledning er ikke luftet. Kledning er ført helt ned mot beslag/vannbrett, dette vil føre til fuktopptrekk i endeved. Småsprekker nederst på kledning er registrert. Råteskader nederst på kledning. Feilmonterte beslag på vinduer registrert, gir risiko for skjulte skader i ytterveggen. Tilstand på utvendig kledning øker risikoen for evt. råteskader i yttervegg. Det er observert glipper / åpninger i overganger / lufting i veggkonstruksjon der skadedyr kan komme inn. Kledning bærer preg av elde og slitasje. Eldre trevegger kan ha skjulte skader, spesielt over grunnmuren og rundt vinduer/dører/gjennomføringer. Eksakt tilstand kan ikke kontrolleres uten bygningsmessige inngrep.

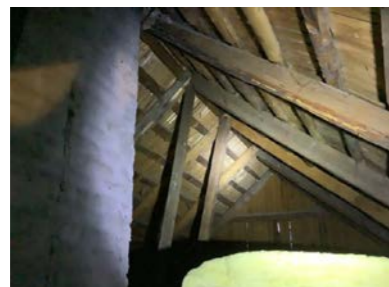
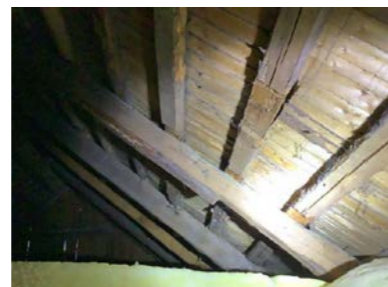
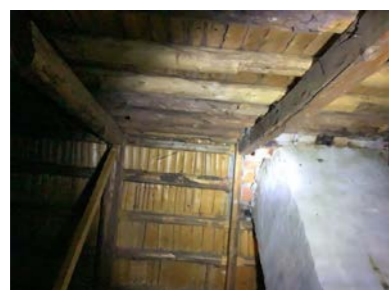
Bygningen er bygget etter eldre standarder og er konstruert for å tåle lavere snølast enn nyere bygg. For bygninger oppført før ca. 2000 har det i standardene vært forutsatt at disse bygningene skal måkes ved høye snølast. Det er derfor vesentlig at en bygningseier kjenner til hvilket snølastnivå taket er prosjektert for og når det er nødvendig å måke taket. Ref. Standard Norge. Det vil derfor være påregnelig med nedbøyninger i takkonstruksjonen. Spor etter skadedyr er registrert, ukjent omfang. Ved fuktmåling registrerte jeg ikke unormale verdier. Misfarging på undertak. Kan ha oppstått ved spesielle værforhold. Dårlig lufting og luftlekkasjer kan erfaringsmessig gi kondensskader og isdannelse på den kalde årstida. Skråhimling har begrenset/ikke lufting, noe som kan gi kondens og fuktskader. Skade som følge av manglende lufting er ikke registrert, men kan være skjult. Jeg har ikke kontrollert hele loftet fordi det ikke er etablert gangbart gulv.

Dårlig lufting og luftlekkasjer kan erfaringsmessig gi kondensskader og isdannelse på den kalde årstida. Gjentatte påkjenninger av is og kondens vil med årene skape behov for vedlikehold og utskifting av bygningsdeler. Det må forventes påkostninger i form av vedlikehold. Det anbefales å føre jevnlig tilsyn med takkonstruksjon, spesielt ved større nedbørmengder og/eller snøsmelting. Lufting/ventilering bør forbedres. Det er registrert nedbulning på tak over inngang, denne har ikke tilgang til loft/konstruksjon. Det anbefales videre undersøkelser av dette området av takkonstruksjonen. Inspeksjonsluke anbefales etablert.

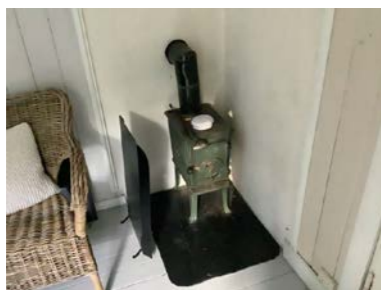
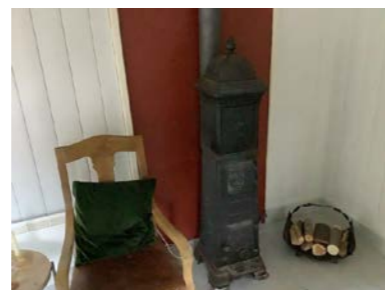
Eldre vedovn i stue.

For å få tilstandsgrad 0 eller 1 må pipe rehabiliteres. Det er ikke behov for straktiltak, siden pipe er opplyst å fungere med dagens bruk.

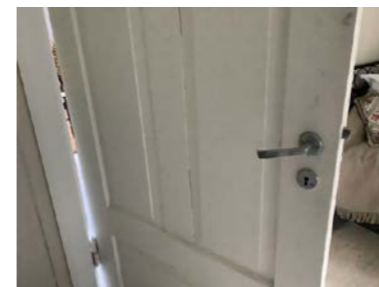
Slitasje på vrider og låsekasser. Enkelte dører trenger justeringer. Enkelte dører bærer preg av bruksslitasje.

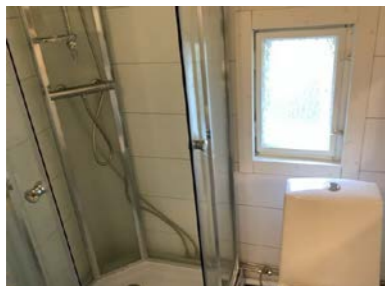
Vindu i våtsone.

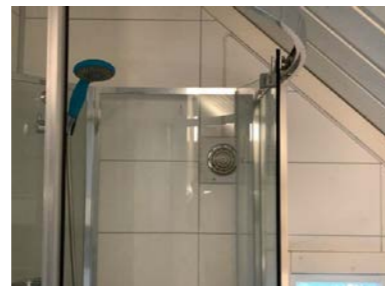
Ikke egnet materiale i skråhimling i våtsone.

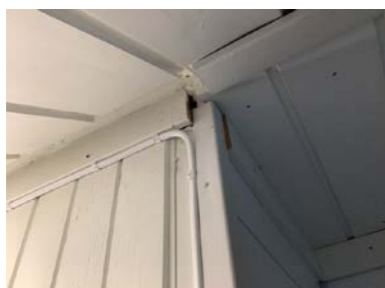
Ufagmessig utførelse.

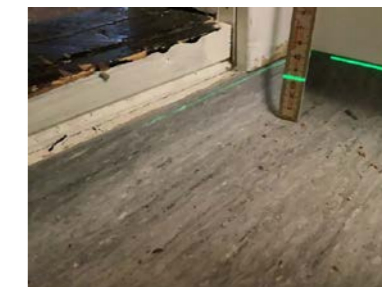
Det er 40 mm oppkant av membran ved dør.

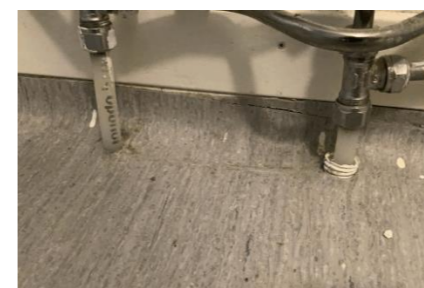
- Det er påvist mangelfull/feil utførelse rundt rørgjennomføringer e.l. som gir fare for fukt i konstruksjonen i våtsone.

- Løsningen/utførelsen rundt rørgjennomføringer gir fare for fukt inn i konstruksjoner.

Det anbefales å sveise oppkant på 25 mm av membran ved røroppstikk i gulv.

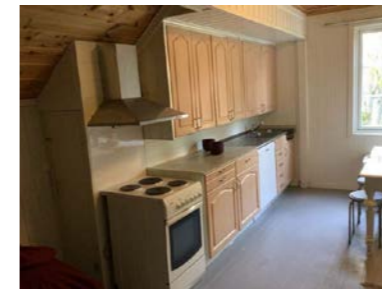
Overskap er montert noe lavt mot benkeplate ift anbefalt høyde.

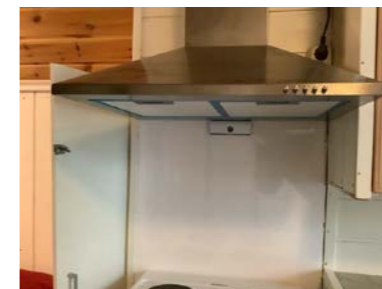
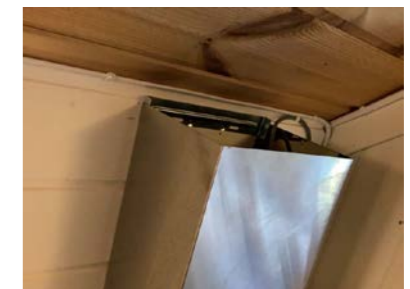
Anbefaler kannal ut på vegg fra ventilator.

Kjøkkenvifte med avtrekk ut anbefales montert.

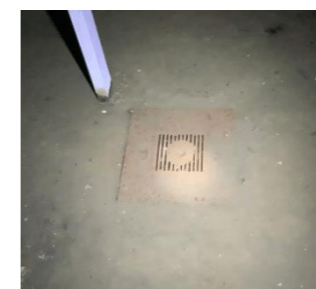
Eldre jernrør kan være utsatt for rust/groing og gi redusert gjennomstrømning/risiko for lekkasjer. Utvendige vann og avløpsrør som begynner å bli gamle vil ha en helt naturlig slitasjegrad. Det er registrert eldre jernsluk i kjeller, og kjellergulv har løftet seg. Dette kan endre på fall/innfesting etc.

Det er ikke behov for strakstiltak ut ifra at avløpsrør fungerer i dag, men ut ifra forventet brukstid kan skader plutselig oppstå.

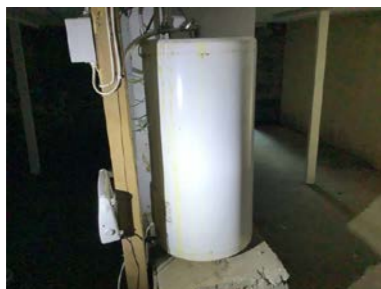
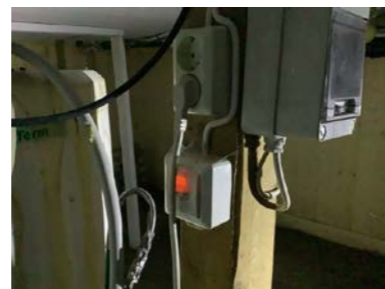
Det er rennemerker på beredere. Kan komme av kondens på rør/koblinger. Tilkobling via støpsel og stikkontakt kan lede til varmgang/brannfare. Anbefaler undersøkelser.

Det er ikke krav om utbedring, men det bør etableres tilfredsstillende el-tilkobling etter dagens gjeldende krav. Tilkobling via støpsel og stikkontakt kan lede til varmgang/brannfare.

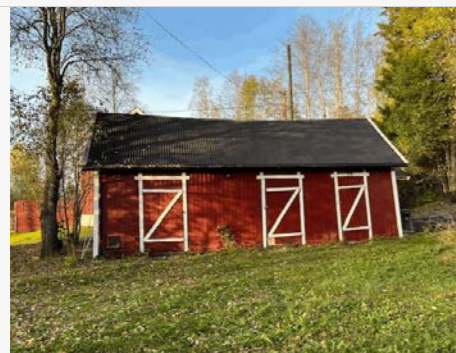
Garasje

Forenklet byggverk og fundamentering. Konstruksjoner fundamentert direkte på terreng vil normalt bevege seg som følge av setninger i grunnen og tele. Det mangler undertak, dette skaper kondens på undersiden av blikktak. Bygningen har skjevheter. Lav høyde mellom kledning og terreng. Råteskader. Kost/nytte vedrørende vedlikehold kontra riving bør vurderes.
