Furnesvegen 307, 2388 BRUMUNDDAL

**Flott beliggende enebolig i  
sørhelling. Mjøsutsikt. Åpent og  
solrikt. Stor tomt.**

| Tilstandsrapport ..... | 50 |

Rapportdato: 22.12.2025

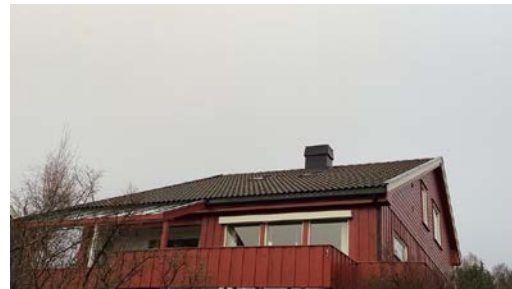
Det anbefales å fjerne mose fra taktekkingen for å forlenge levetiden og redusere risikoen for skader på taket. Videre bør det vurderes nærmere inspeksjon av taket når godkjent sikringsutstyr er tilgjengelig, da deler av taket ikke har vært tilgjengelig for fullstendig kontroll. Alderen på taktekkingen medfører økt risiko for skjulte feil og redusert funksjon, noe som kan føre til lekkasjer og følgeskader på underliggende konstruksjoner.

Oversiktsbilde.

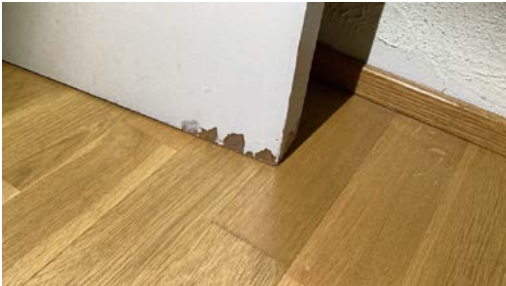
Sår på dørbblad.

Dørene bør vurderes for eventuell overflatebehandling eller utskifting ved behov, for å opprettholde estetisk standard og funksjonalitet. Dersom tiltak ikke gjennomføres, kan videre slitasje føre til redusert levetid og funksjon.

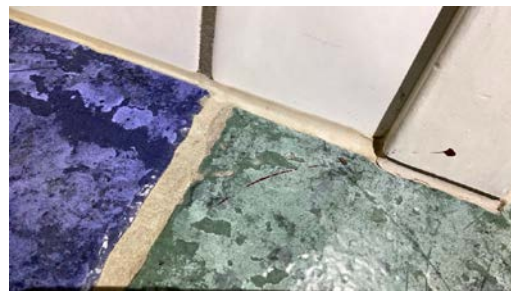
Små hakk/riper i flis.

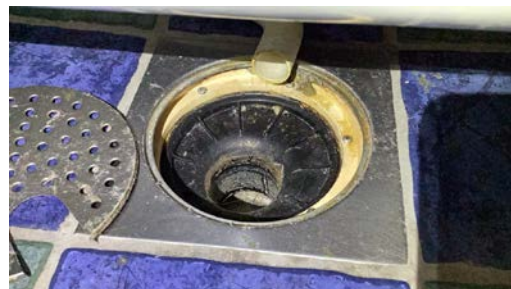
Sluk under badekar.

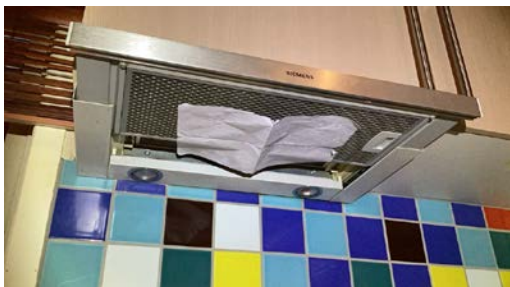
Ved test av avtrekksvifte som beskrevet i NS3600, fungerte viften som tiltenkt.
