Furnesvegen 307, 2388 BRUMUNDDAL

**Flott beliggende enebolig i sørhelling. Mjøsutsikt. Åpent og solrikt. Stor tomt.**

Befaringsdato: 17.12.2025

Rapportdato: 22.12.2025

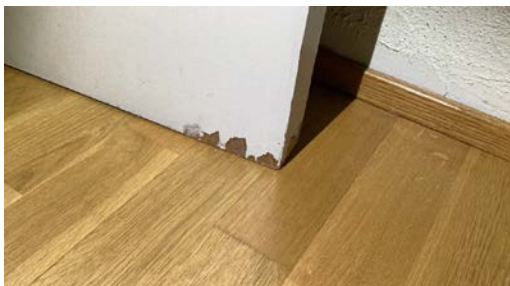
Sår på dørbliad.

Dørene bør vurderes for eventuell overflatebehandling eller utskifting ved behov, for å opprettholde estetisk standard og funksjonalitet. Dersom tiltak ikke gjennomføres, kan videre slitasje føre til redusert levetid og funksjon.

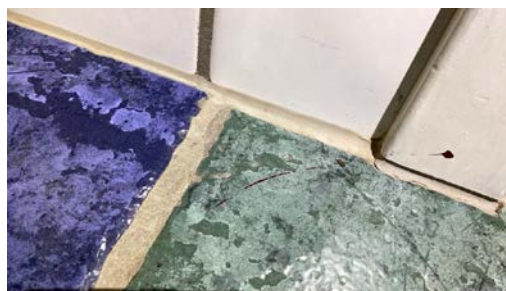
Små hakk/riper i flis.

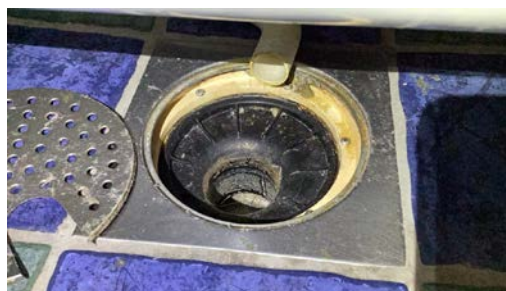
Sluk under badekar.

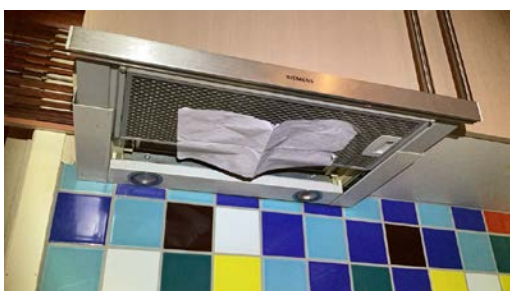
Ved test av avtrekksvifte som beskrevet i NS3600, fungerte viften som tiltenkt.

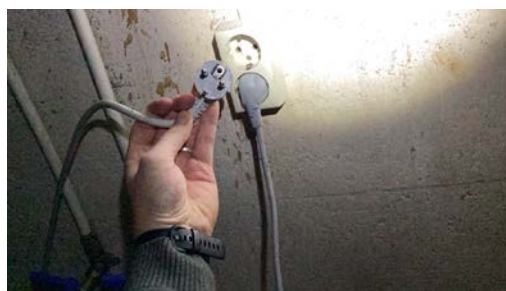
Sjekk av støpsel.
