Tveråvegen 847, 8658 MOSJØEN

**Fritidsbolig i naturskjønne
Kvalforsmarka med nærhet til
Mosjøen og egen
brønnvannforsyning.**

Befaringsdato: 13.11.2025

Tilstandsrapport

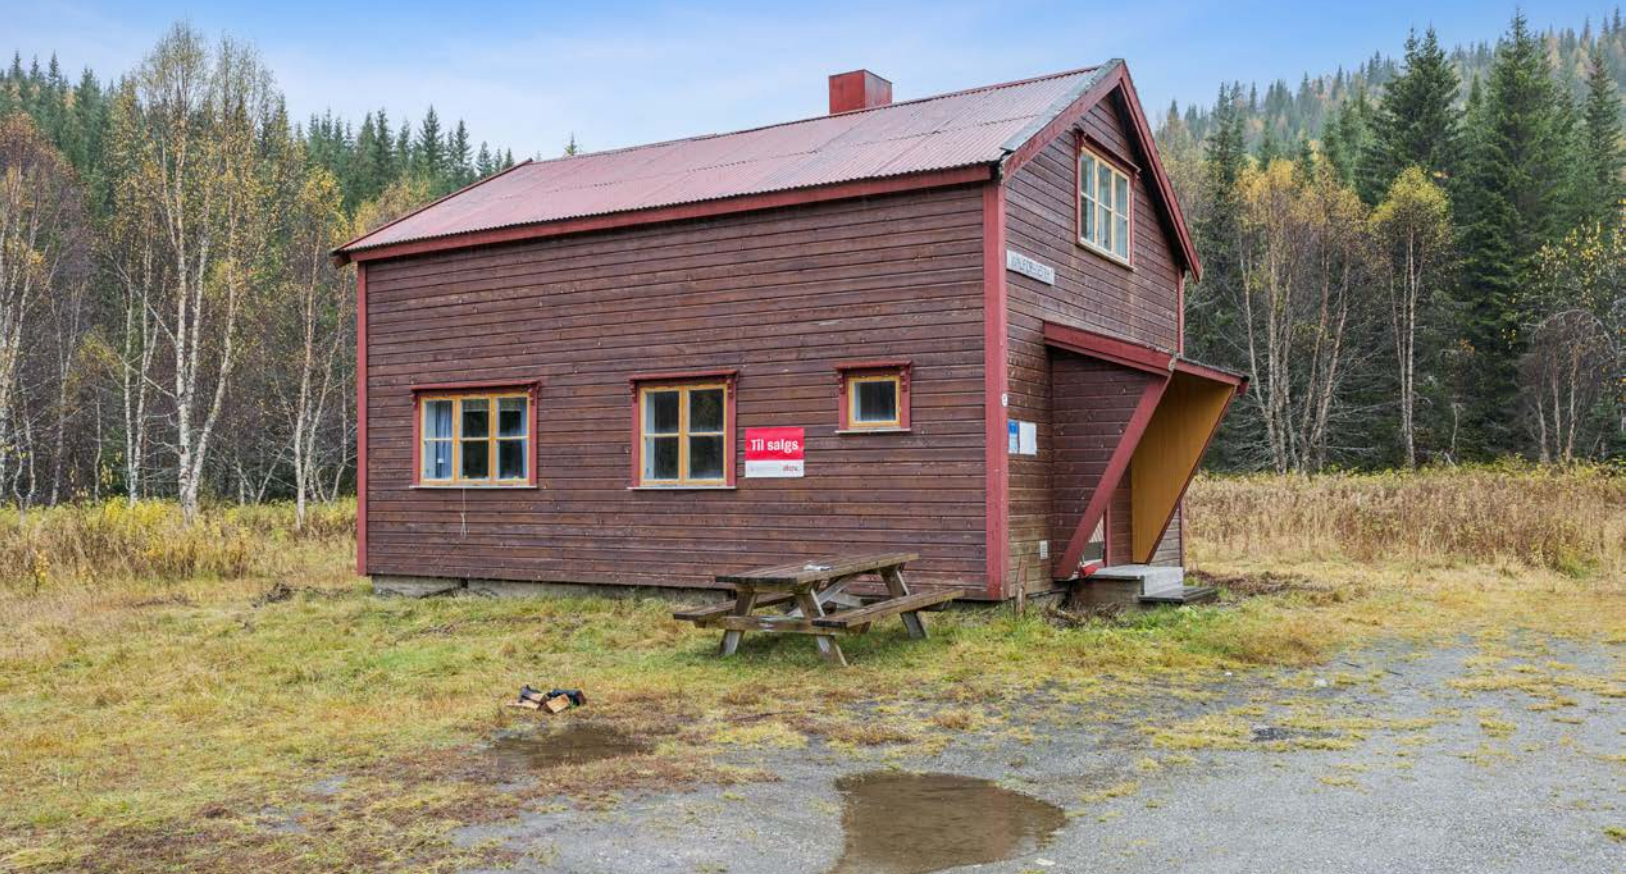
Bygningen har trekonstruksjon med liggende bordkledning fra 1995, og det er påvist sprekker i kledningen. Taket er dekket med bølgeblekkplater som har passert halvparten av forventet brukstid.

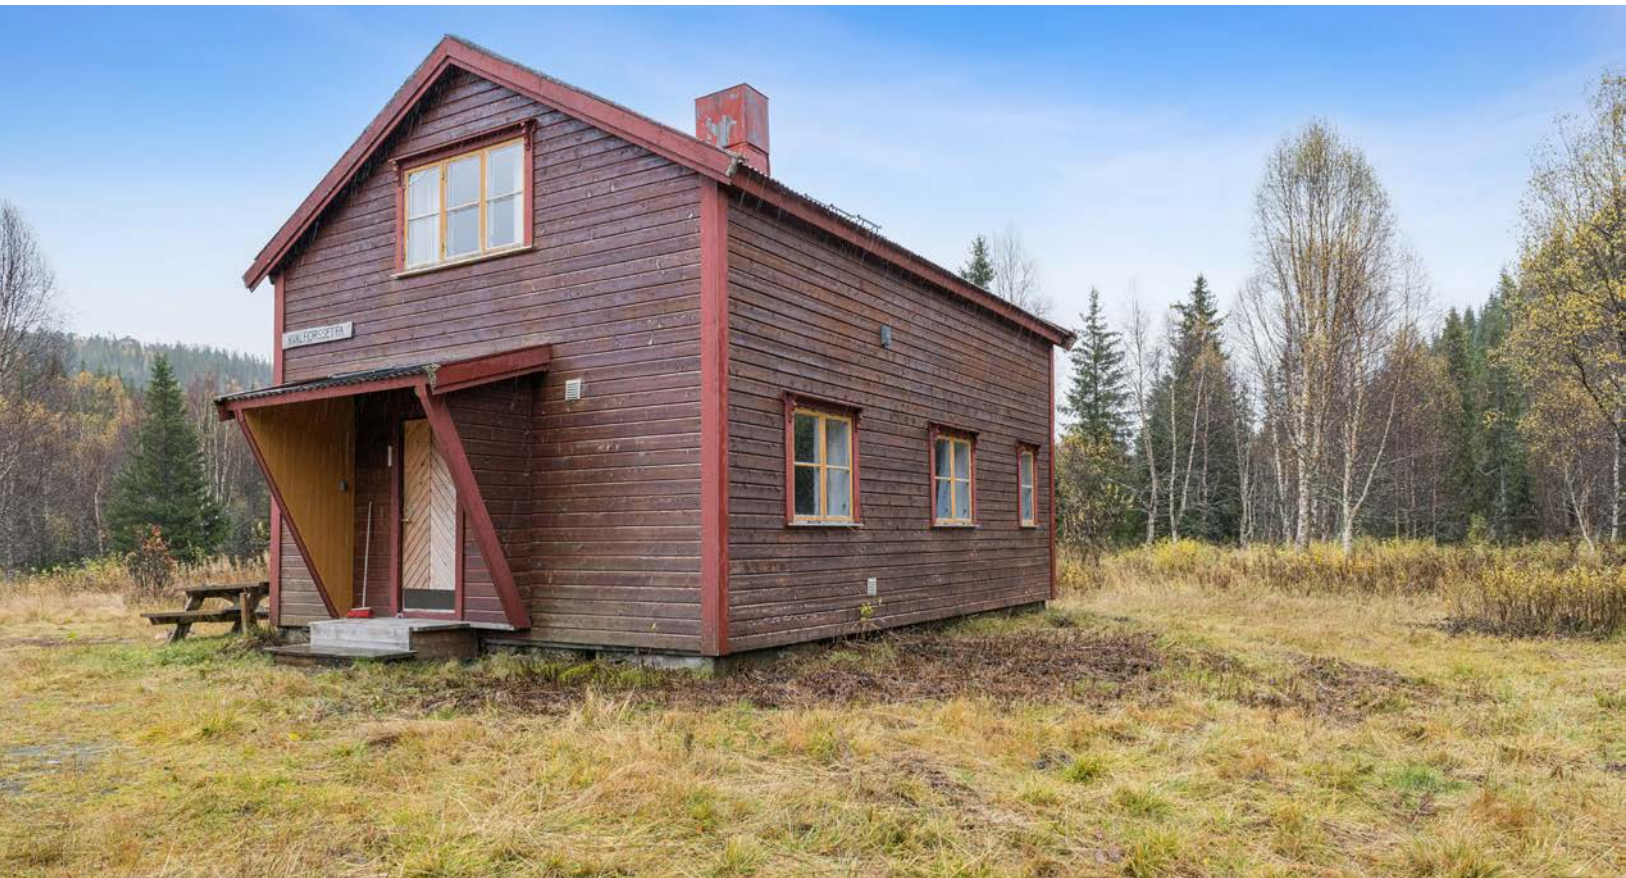
Bygningen har trekonstruksjon med liggende bordkledning fra 1995, uten musesperre i nedre kant.

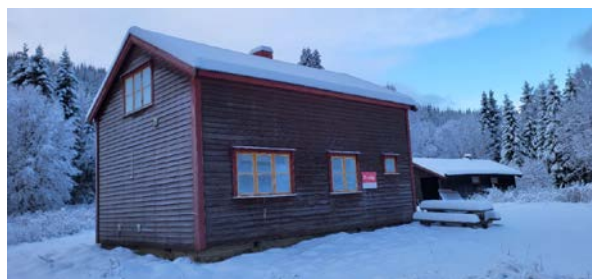
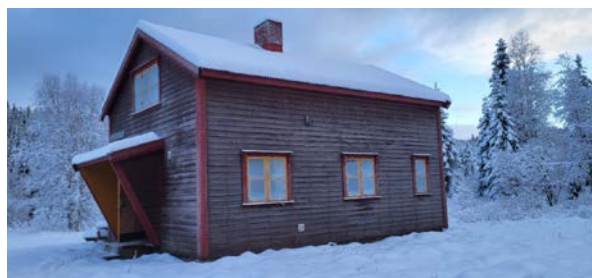
TO 2 Nedløp og beslag

Det er ikke montert takrenner og taknedløp. Takstige til pipen. Pipen er tekket med heldekkende beslag med pipehatt. Det er ikke montert snøfangere på taket.

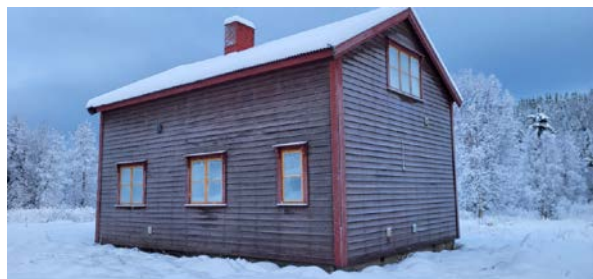
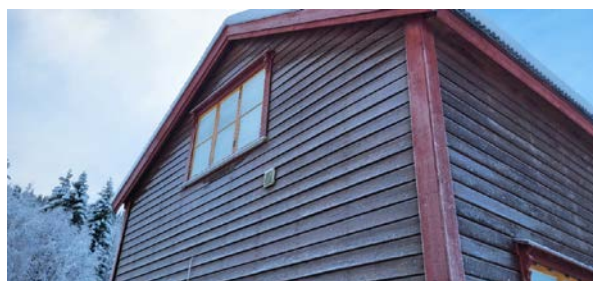
Avvik: • Det er ingen musesperre i nedre kant av konstruksjon.

Manglende museband under kledning.

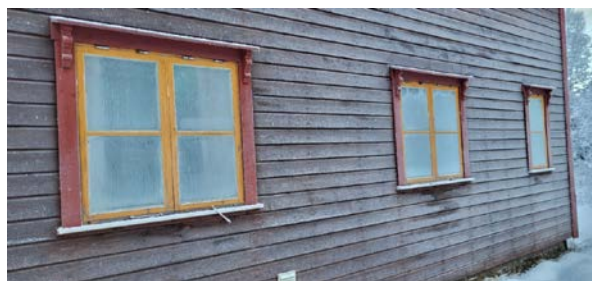
- Det er påvist vinduer med fukt/råteskader.
 - Karmene i vinduer er slitte og det er sprekker i trevirket.
- Vinduer har utvendig malingsavflassing, og kitt på vinduene har løsnet.
Vinduet i loftetasjen over inngangstrappen har en knust rute.

Kitt på vinduer er løsnet.

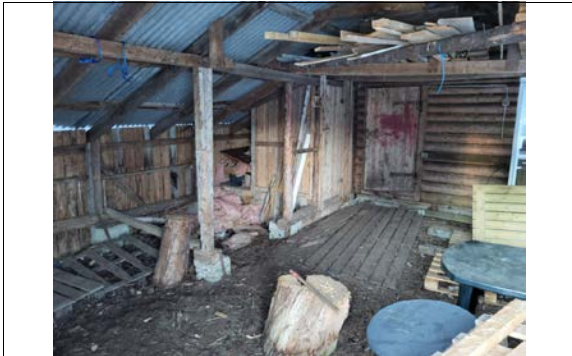
Innvendig i uthus.
