Tilstandsrapport

Enebolig

Ospeholtet 23, 5724 STANGHELLE

Rapportdato: 10.05.2024

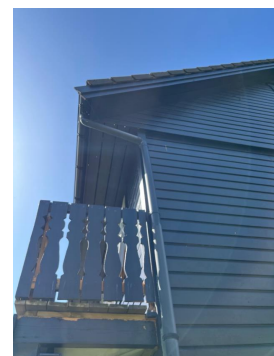
Vurdering av avvik:
• Mer enn halvparten av forventet brukstid er passert på taktekingen.

Det må påregnes vedlikehold og oppgradering på sikt og anbefales renner på terrasse.

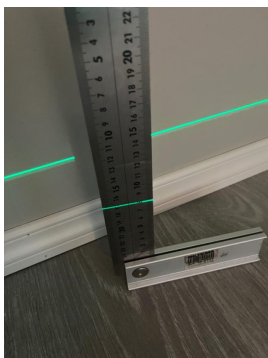
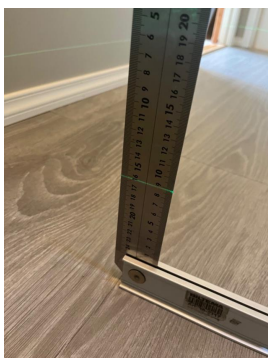
! TG 1 Etasjeskille/gulv mot grunn

Gulv mot grunn i betong og etasjeskille i trebjelkelag fra byggeår er kontrollert for horisontalt avvik målt med laser. Resultatet tilfredsstillende dagens krav til avvik.

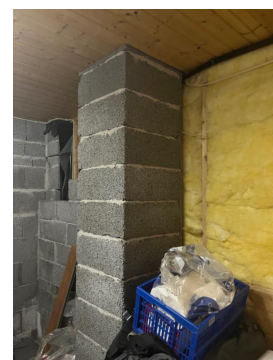
! TG 2 Radon

Eiendom ligger i område med lav til moderat konsentrasjon og er oppført før krav om radonsperre mot grunn. Det er ikke foretatt radonmålinger.

Fungerer med dette avvik

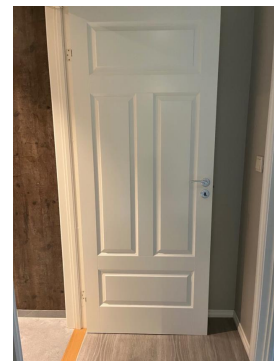
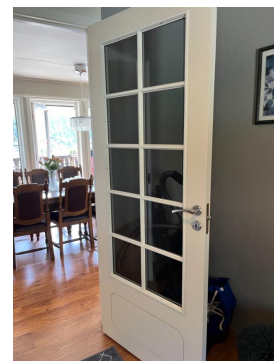
! TG 1 Innvendige dører

Malte fyllingsdører med og uten glassfelt. Overflater er undersøkt og åpne/lukke mekanisme sjekket. Innvendige dører er godt vedlikeholdt.

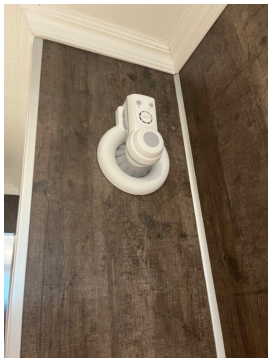
TG 1 Ventilasjon

Mekanisk ventilasjon og tilfredstillende luftespalte for tilluft.

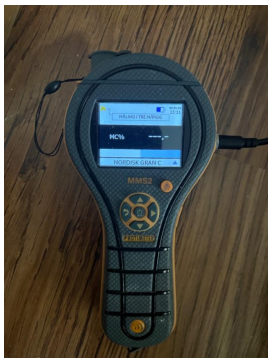
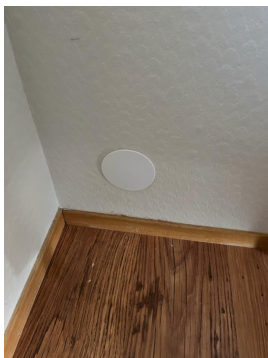
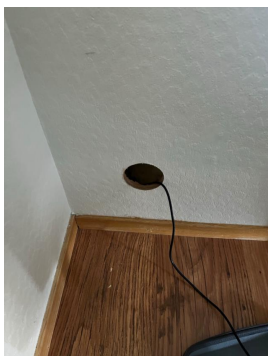
TG 1 Tilliggende konstruksjoner våtrom

Det er foretatt hulltaking fra tilstøtende rom mot våtsone

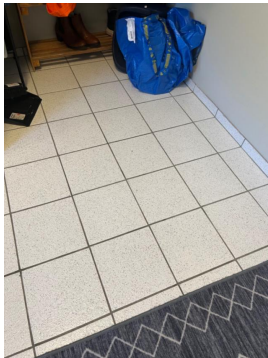
- Det er påvist at flisfuger har riss/sprekker.

Det må påregnes oppgradering på sikt

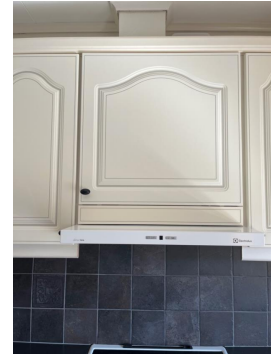
! TG 1 Avtrekk

Ventilator montert i skap over komfyr på kjøkken.

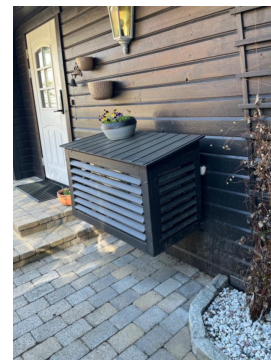
TG 1 Varmesentral

Varmepumpe montert i trappeløp

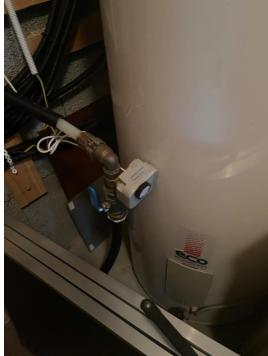
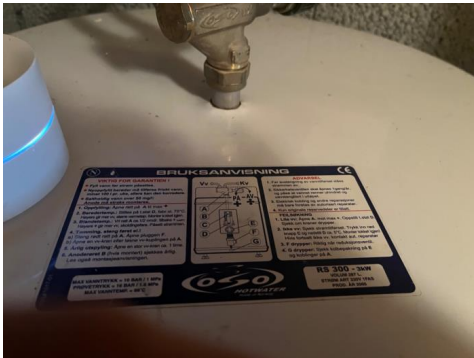
TG 1 Varmtvannstank

300 liter vv beholder fra 2005 plassert i underetasje

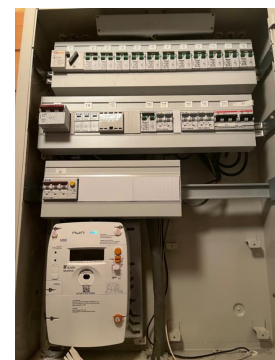
! TG 2 Elektrisk anlegg

10. Er det tegn på at kabelinnføringer og hull i inntak og sikringskap ikke er tette, så langt dette er mulig å sjekke uten å fjerne kapslinger?
Nei
11. Finnes det kursfortegnelse, og er den i samsvar med antall sikringer?
Ja
12. Foreta en helhetsvurdering av det elektriske anlegget, dets alder, allmenne tilstand og fare for liv og helse. Bør det elektriske anlegget ha en utvidet el-kontroll?
Ja Alle eldre anlegg bør med jevne mellomrom ha en utvidet uavhengig kontroll.
