Kollbergveien 23, 1950 RØMSKOG

**Eldre enebolig over to etasjer -
Blindvei og landlige omgivelser
med nydelig utsikt over Rømsjøen.
Moderniseringsbehov.**

Tilstandsrapport

Befaringsdato: 04.03.2025

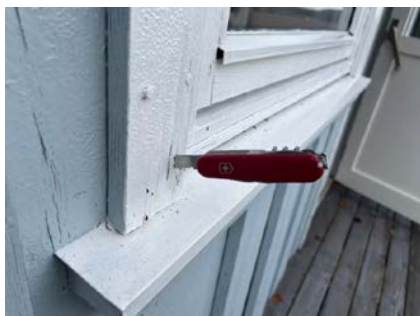
Det er observert sprekker og noe råte i kledningen og dekkbord til vinduer.

Råte i dekkbord til vinduer.

- Råteskadet trekledning må skiftes ut.

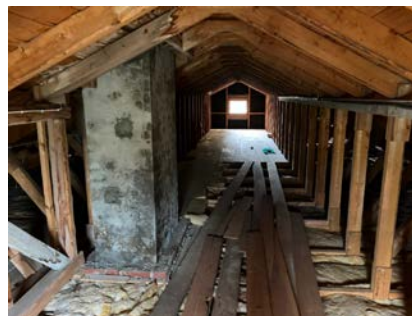
Loft

Det er tegn etter fukt ved gjennomføring av pipe, fuktmåling i trevirke viste normale verdier.

Det er vurdert at fuktmerker er eldre, men bør følges med på.

Det bør gjøres tiltak for å holde mus ute av bygning.

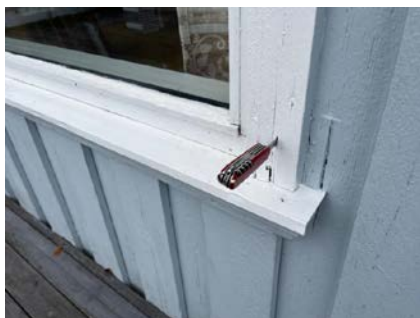
- Karmene i vinduer er værslitte utvendig og det er sprekker i trevirket.
- Det er påvist andre avvik:

Det er observert fuktmerker på vegger innvendig, som kan komme av sviktende utvendig tetting på vinduer.

Utvendig omramming på vinduer må gås over og utbedres.

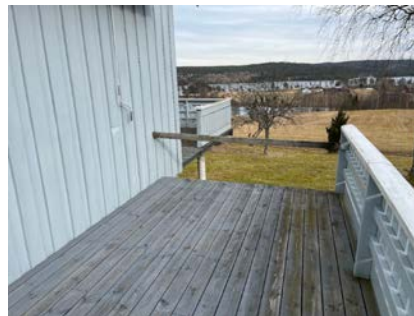
Rekkverk har tendens til råteskader.

Terrasse med provisorisk sikring.

Rekkverk må monteres der det mangler.

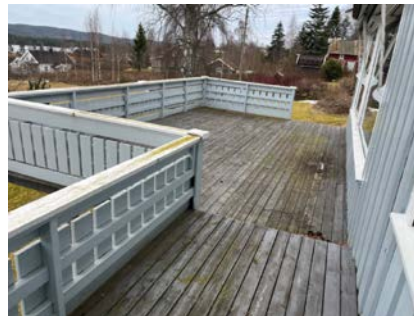
Veranda/balkong har manglende vedlikehold.
