Gåttågjelan 4, 7380 ÅLEN

**Enebolig med sentral og attraktiv beliggenhet. Enebolig, garasje, carport, anneks og uthus. Romslig tomt på 4,7 mål.**

## 6. Hovedrapport

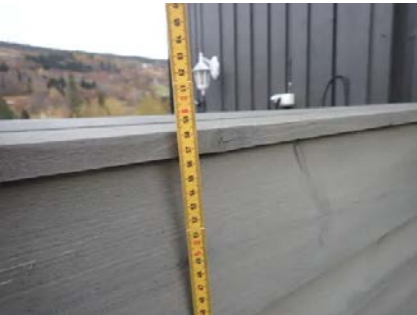
6.6 Balkong, terrasse, platting: Terrasseplatting

Rekkverkshøyde.

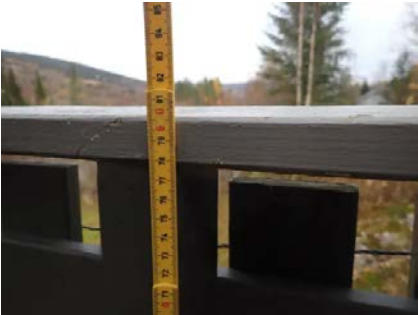
6.7 Balkong, terrasse, platting: Veranda

Rekkverkshøyde.

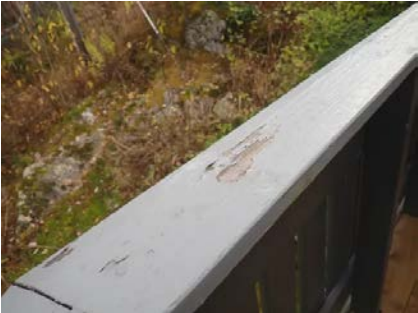
Malingsslitasje.

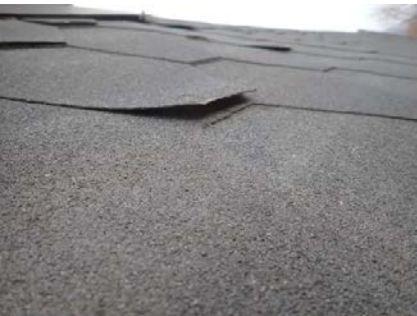
## 6.14 Taktekking

Shingelleppe uten vedheft.

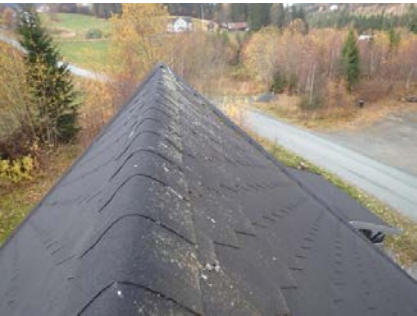
Noe mosegroing.

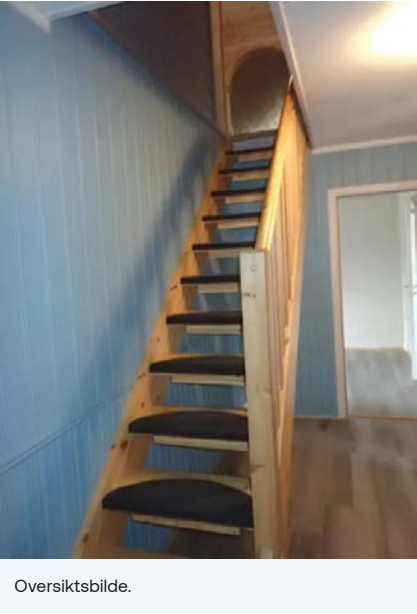
| Boligen har en tretrapp med åpne trinn og håndløper på 1 side opp til loftsetasjen. Rekkverket er av tre. Trappen i kjeller er ikke lenger i bruk da trappeåpningen er blitt tettet. Det foretas ingen vurdering av denne i dag. Om det åpnes opp igjen bør det foretas enkelte sikringstiltak som rekkverk og håndløper. | |

| -Ekstra håndløper anbefales etablert for bedre sikkerhet. Dagens forskrift setter krav til håndløper på begge sider i trapper. | |

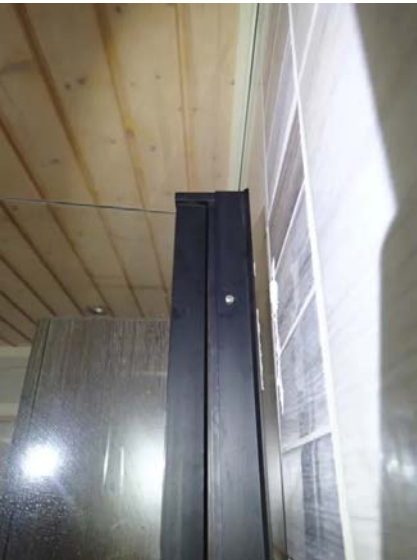
Løsnet dusjdør.

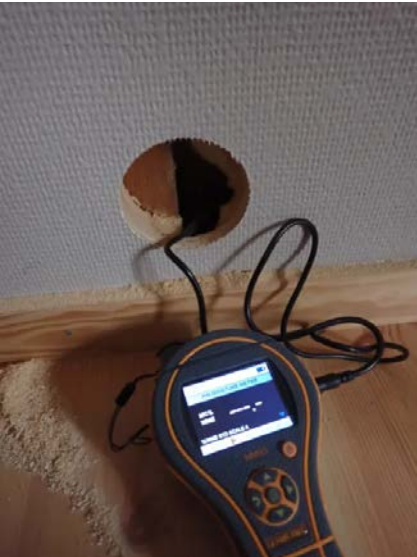
Måling foretatt i samme område. Viser plutselig fuktutslag.
