Gåttågjelan 4, 7380 ÅLEN

**Enebolig med sentral og attraktiv beliggenhet. Enebolig, garasje, carport, anneks og uthus. Romslig tomt på 4,7 mål.**

## 6. Hovedrapport

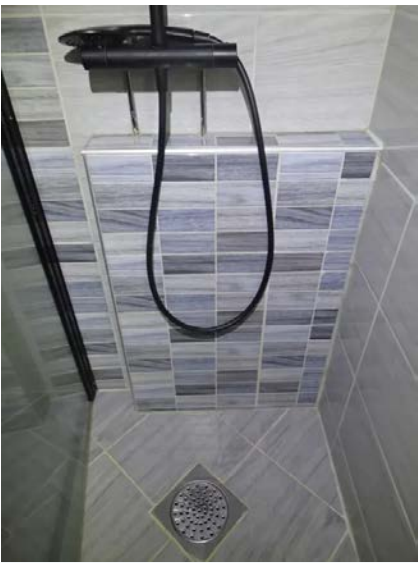
Oversiktsbilde, dusj.

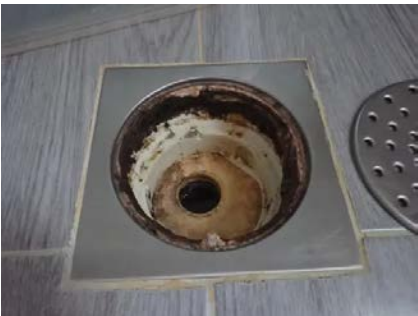
Oversiktsbilde, sluk.

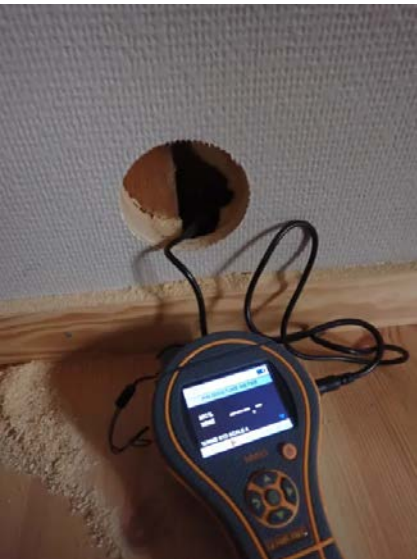
Måling foretatt i samme område. Viser plutselig fuktutslag.
