# Tilstandsrapport

Fritidsbolig

Felehovet nord 366, 3855 TREUNGEN

Befaringsdato: 01.05.2026

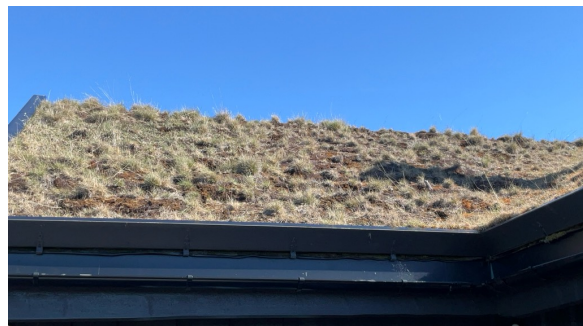
Del av takteking.

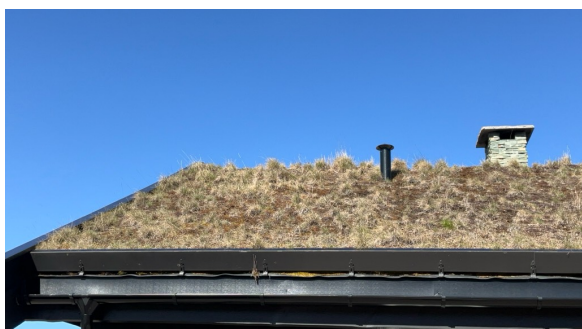
Del av takteking.

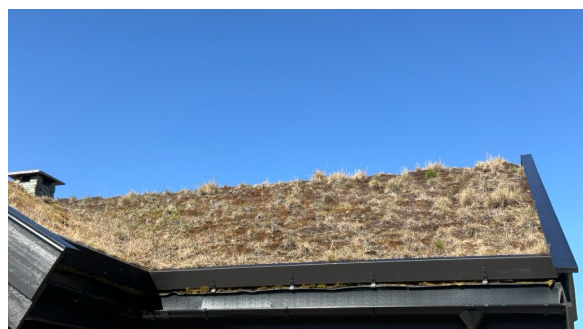
Del av takteking.

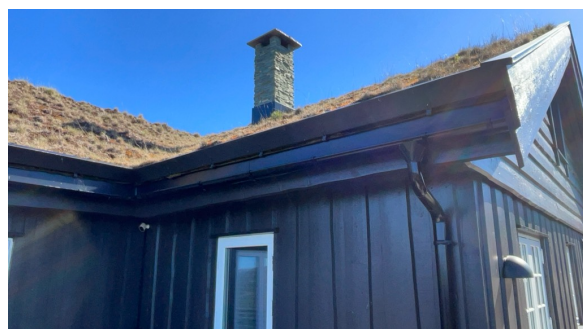
Del av rennesystem.

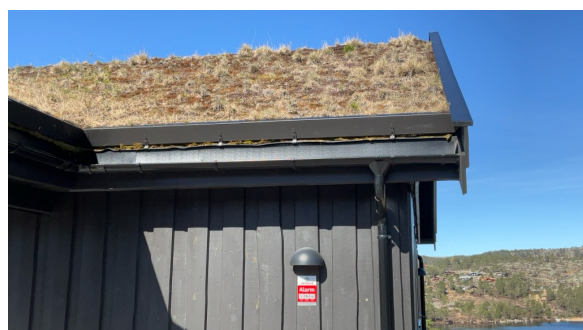
Del av rennesystem.

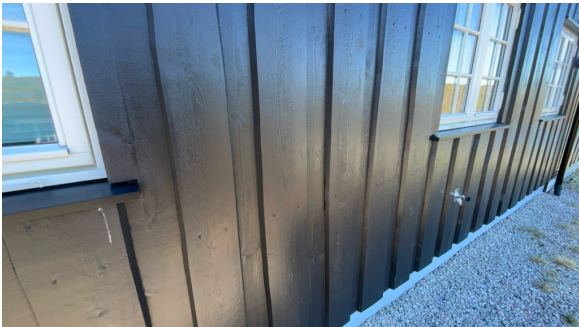
Del av vegg.

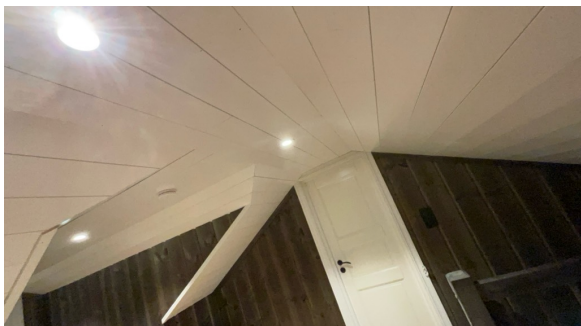
Del av takkonstruksjon, sett fra 2 etasje.

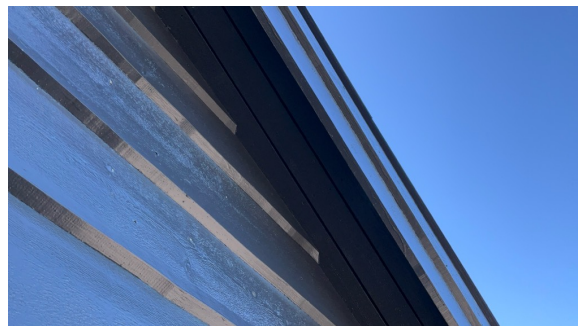
Del av gesims.

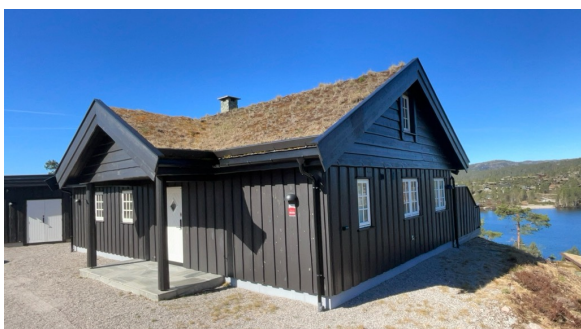
Takets hovedutforming.

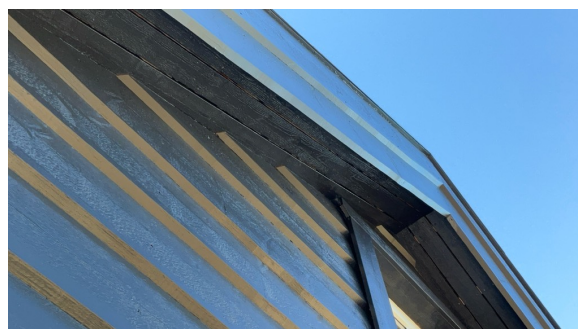
Del av gesims.

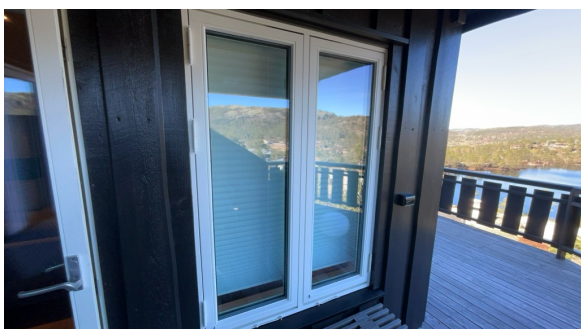
Eksempel på vindu i yttervegg.

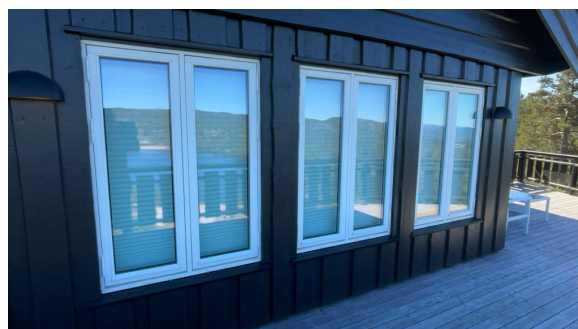
Eksempel på vindu i yttervegg.

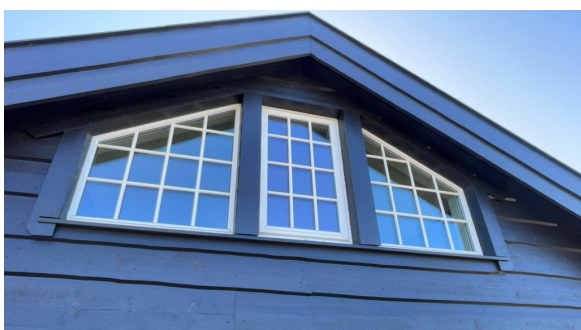
Eksempel på vindu i yttervegg.

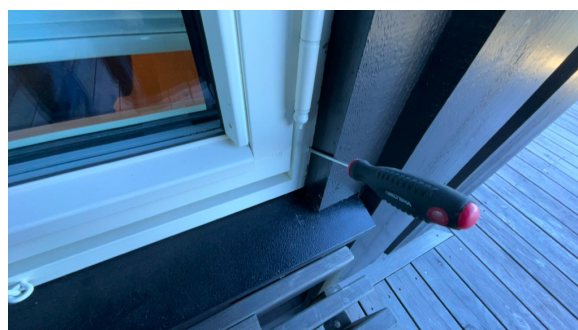
Stikkontroll på vinduer er utført.

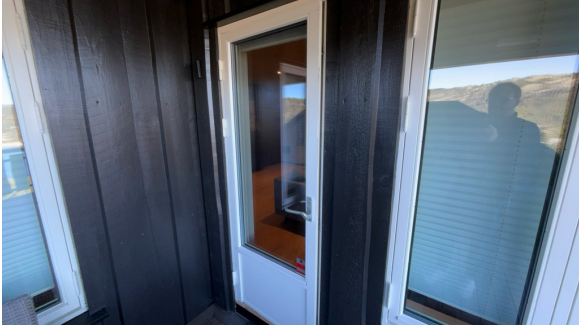
Terrassedør inn til kjøkken.

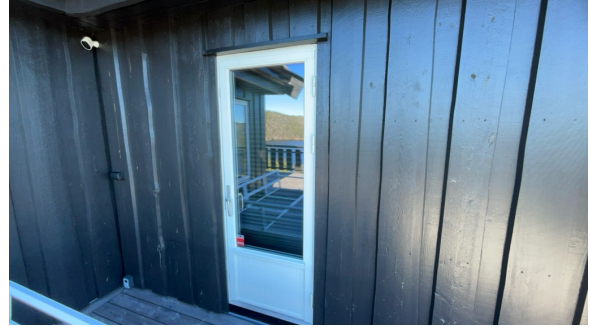
Terrassedør inn til stue.

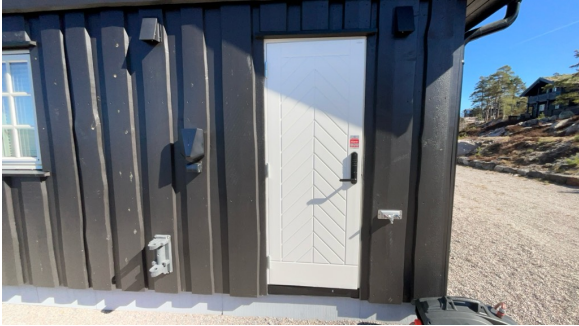
Dør inn til bod.

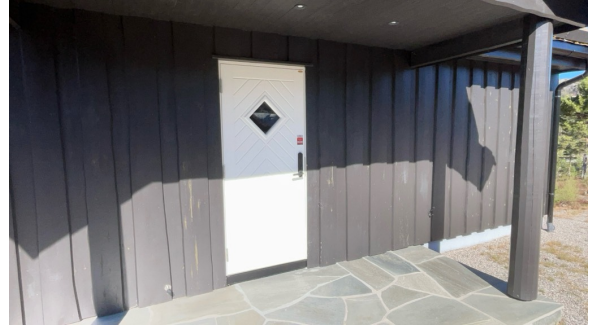
Hovedinngangsdør.

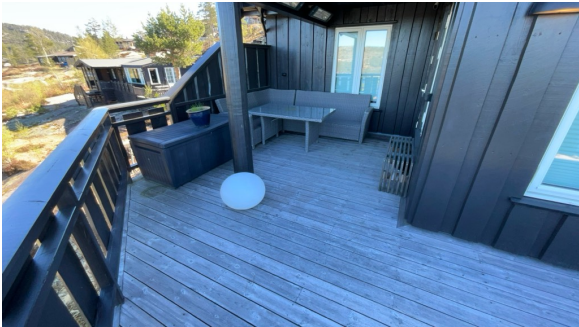
Det er noe alders og bruksslitasje.

Del av terrasse.

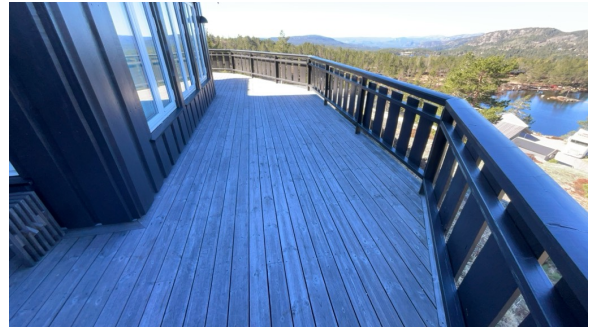
Del av terrasse.

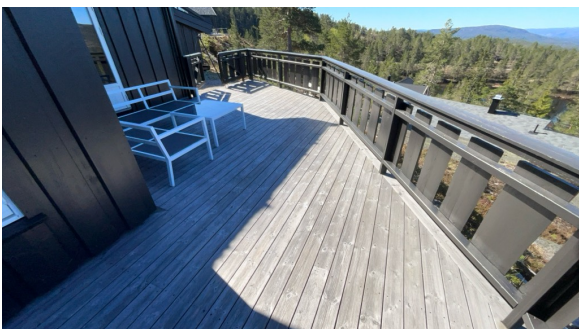
Del av terrasse.

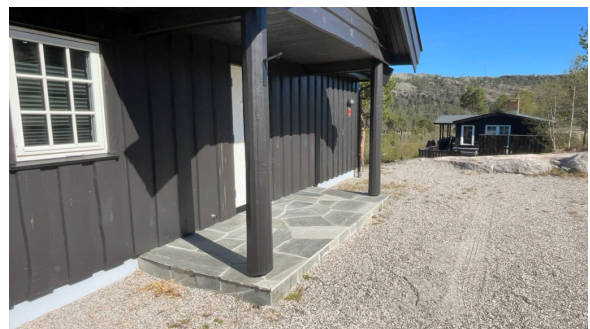
Del av terrasse.

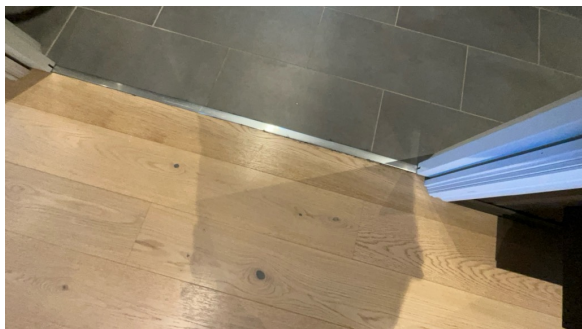
Det er registrert lett bruksslitasje og aldersslitasje.

Del av gulv.

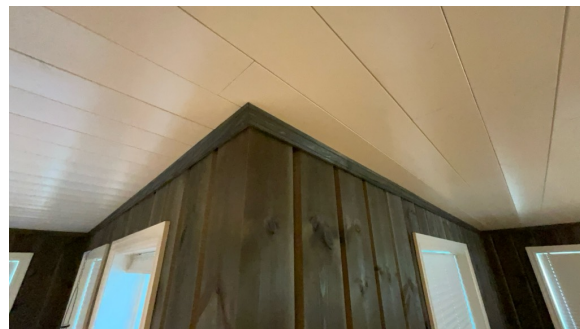
Del av vegg - tak.

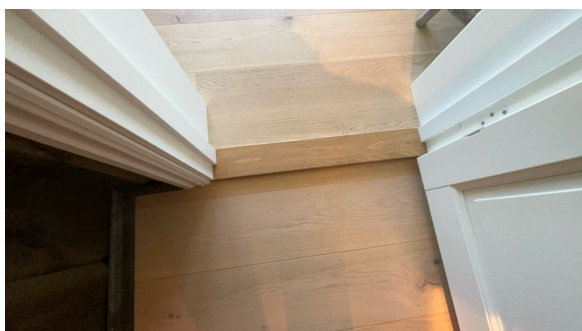
Del av gulv.

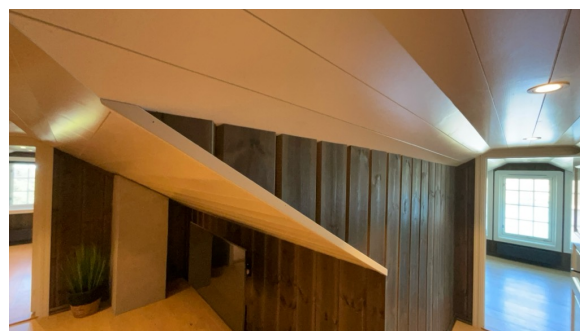
Del av vegg - tak.

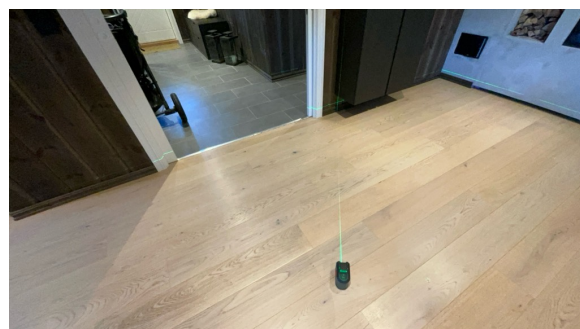
Målt etasjeskille mot mark.

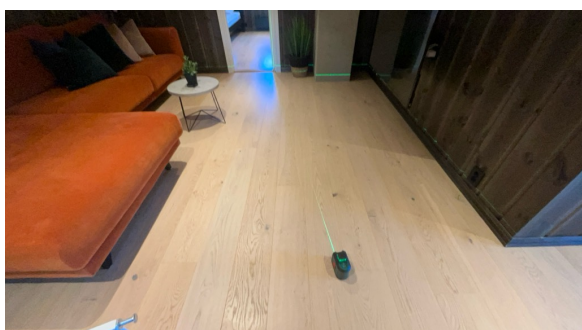
Målt etasjeskille.

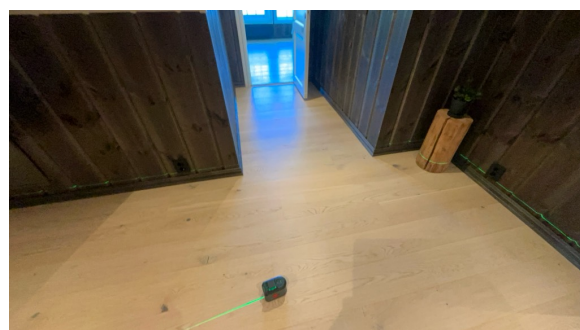
Målt etasjeskille.

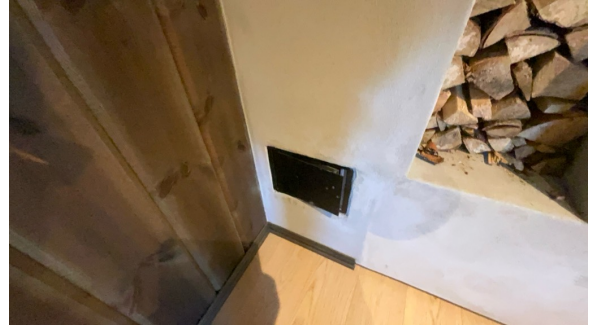
Feieluke.

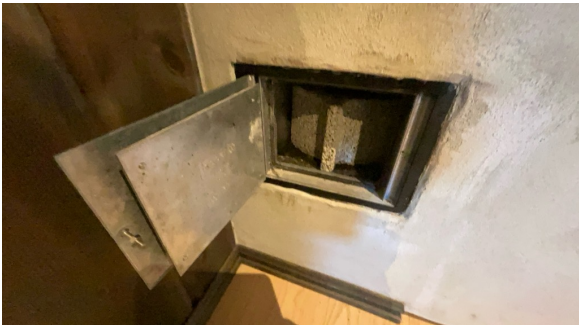
Feieluke.

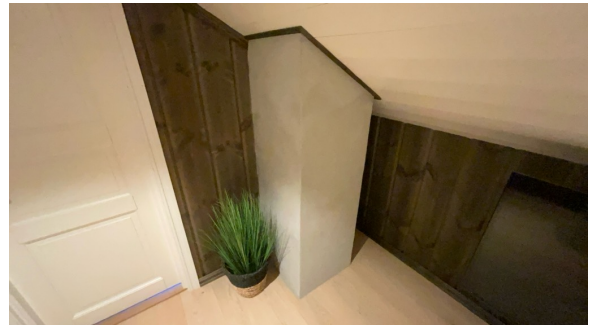
Del av pipe.

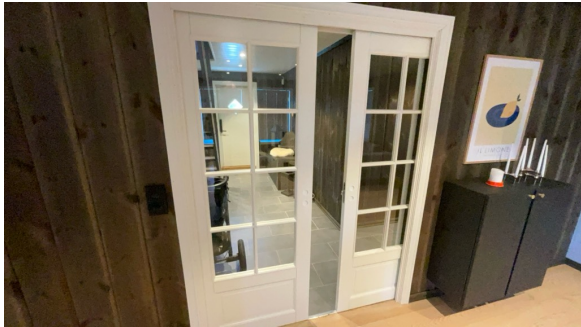
Boligen har malte fyllingsdører som innvendige dører. Noen av dørene supper noe og det er lett bruksslitasje.

Eksempel på innerdør.

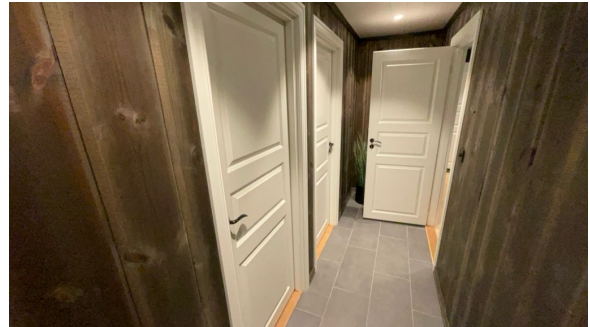
Eksempel på innerdør.

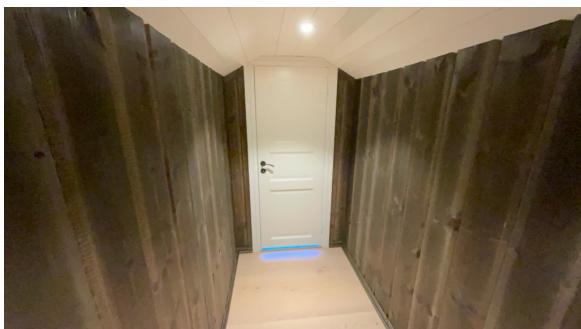
Eksempel på innerdør.

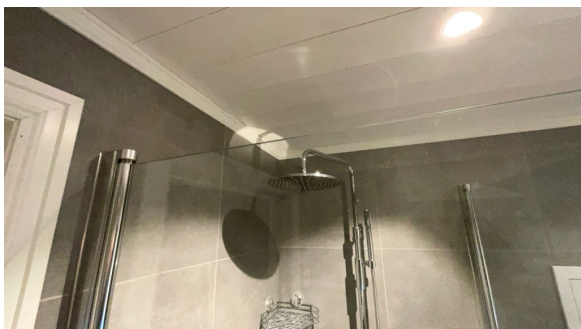
Del av vegg - tak.

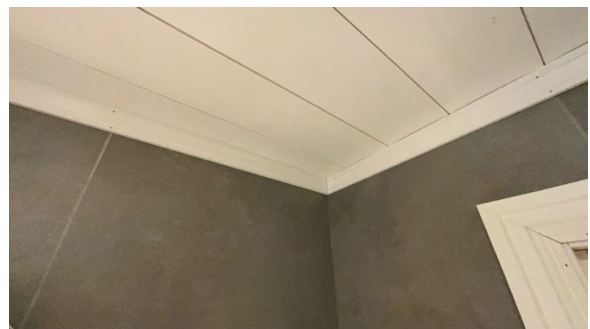
Del av vegg - tak.

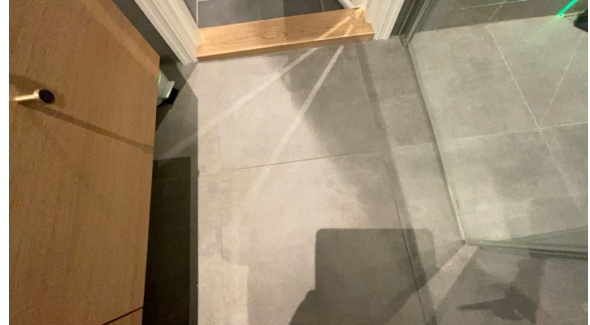
Del av gulv.

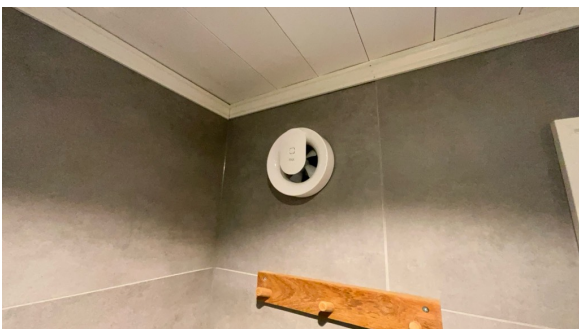
Montert avtrekk i vegg.

## Tiltak 18: Skifte avtrekksvifte på bad til ny med fuktstyring

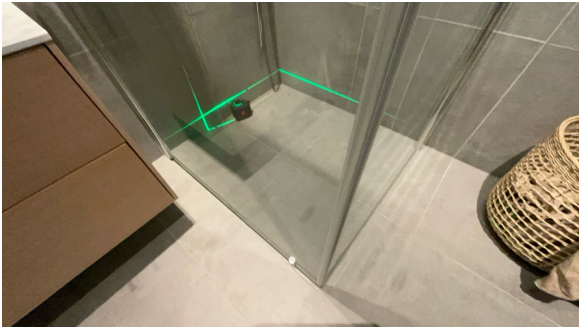
Målt fall på gulv.

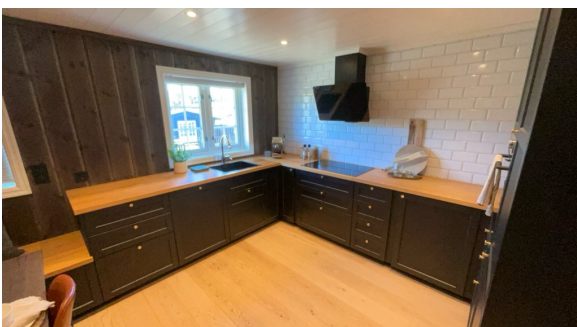
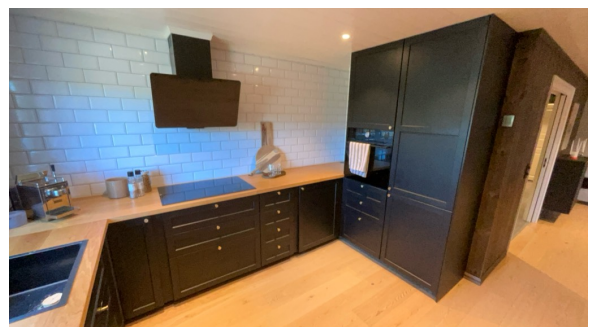
Kjøkken har lett alders og bruksslitasje.

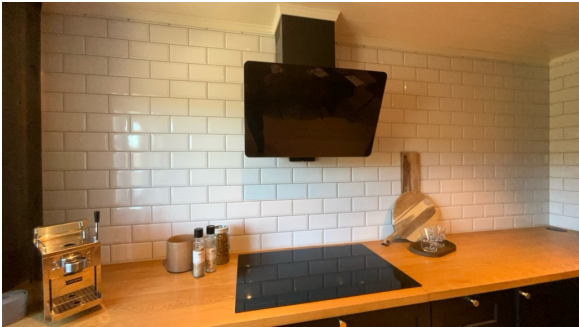
Montert avtrekk over steketopp.

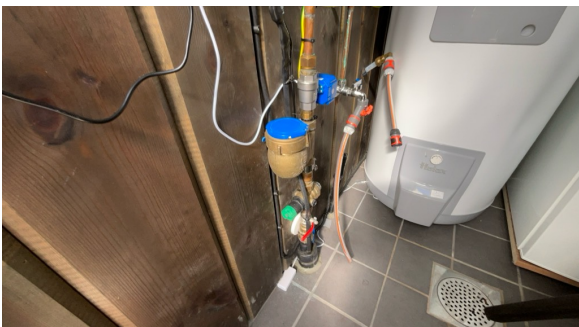
Stoppekran til vann.

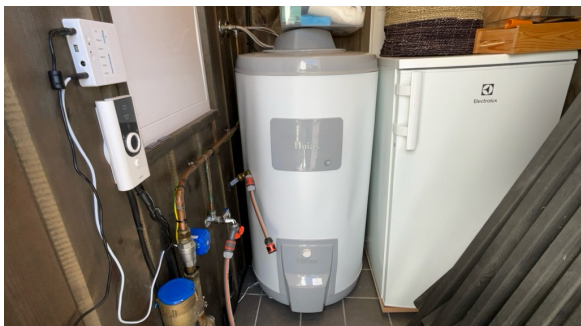
Varmtvannstanken er på ca. 200 liter.

Varmtvannstank.

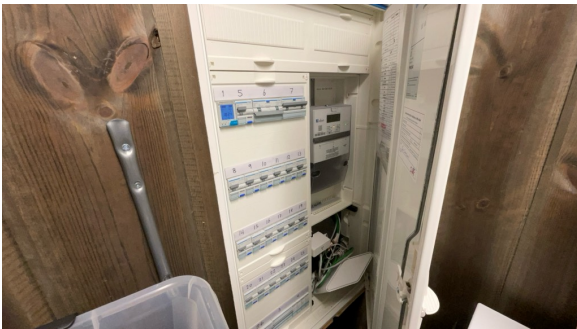
**Ja Det ble utført el-kontroll 16.8.2024 og avvik er lukket.**
6. Forekommer det ofte at sikringene løses ut?  
**Nei**
7. Har det vært brann, branntilløp eller varmgang (for eksempel termiske skader på deksler, kontaktpunkter eller lignende) i boligens elektriske anlegg?

Sikringskap.

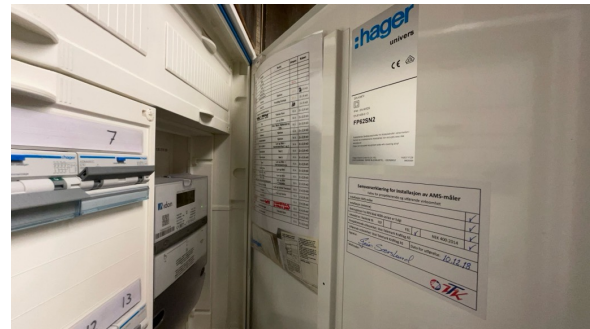
Kursfortegnelse.

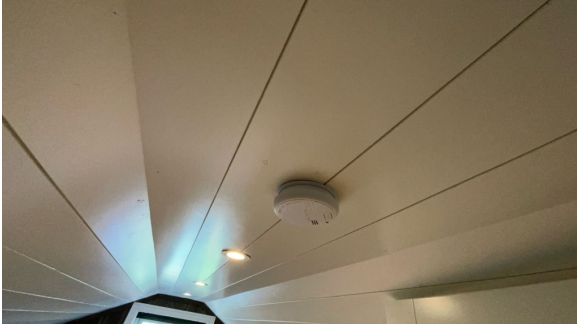
Røykvarsler.

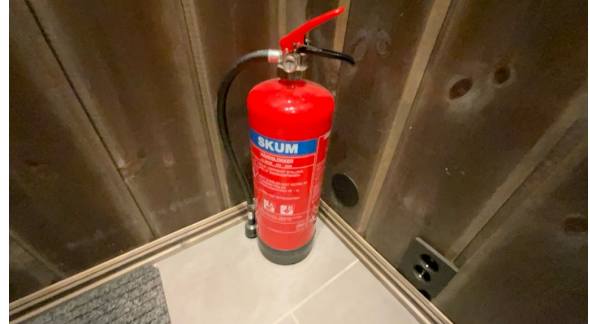
Brannslukningsapparat.

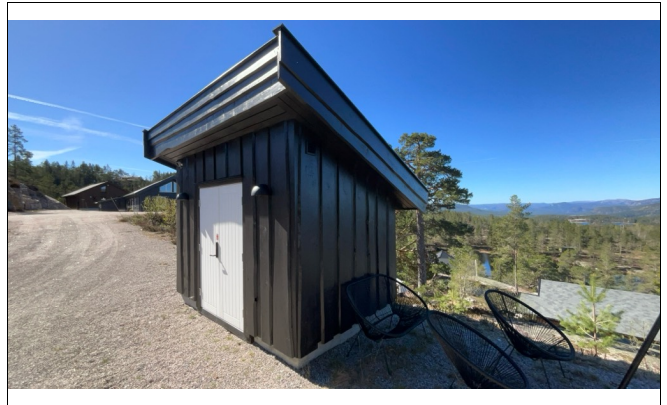
Bod oppført på eiendommen.

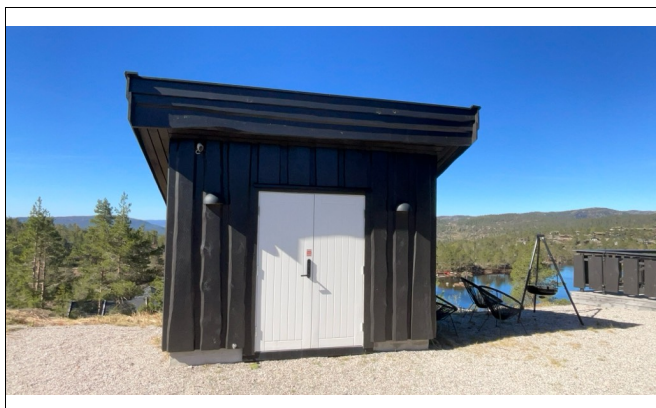
Bod oppført på eiendommen.

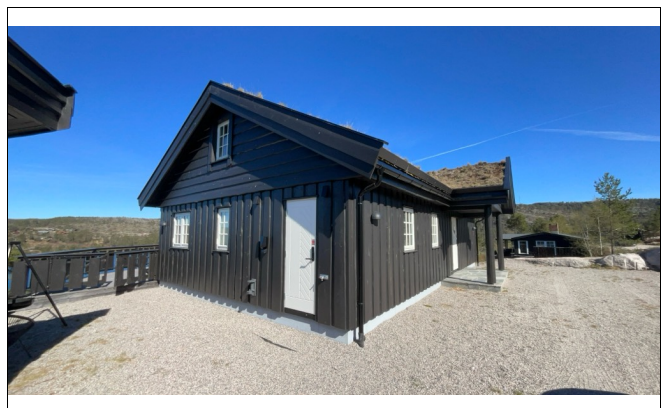
Hytte oppført på eiendommen.
