Tilstandsrapport

Enebolig

Hasseldalsveien 3A, 3790 HELLE

Befaringsdato: 20.04.2026

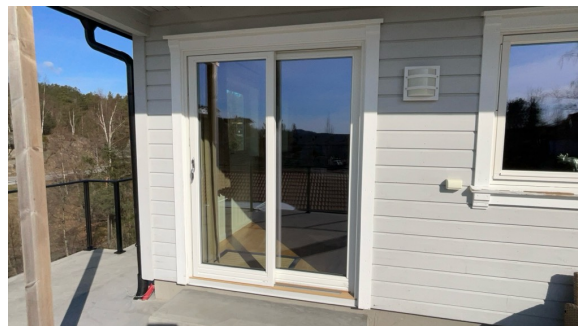
Terrassedør inn til stue.

Det anbefales å utføre jevnlig vedlikehold av dørene for å forhindre ytterligere slitasje og forlenge levetiden. Manglende vedlikehold kan føre til redusert isolasjonsevne, økt varmetap og behov for utskifting på sikt.

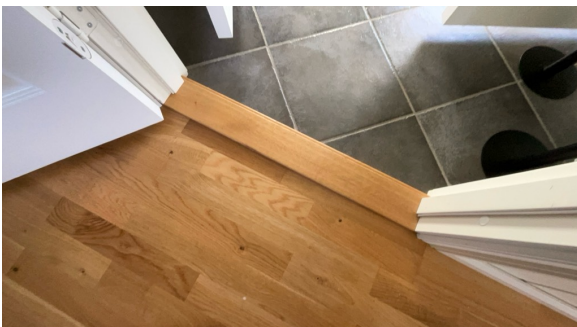
Del av gulv.

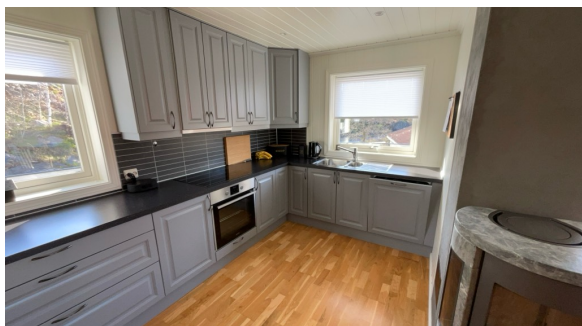
Kjøkken har lett bruksslitasje.

Del av kjøkken.

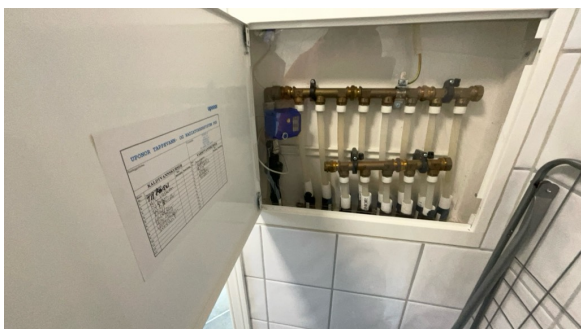
Skap til rør i rør system, her er også stoppekran til vann.

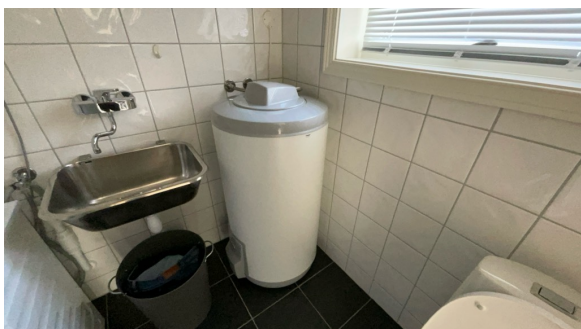
Varmtvannstank.

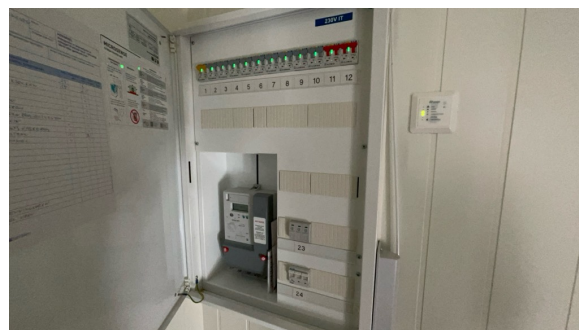
Sikringsskap.

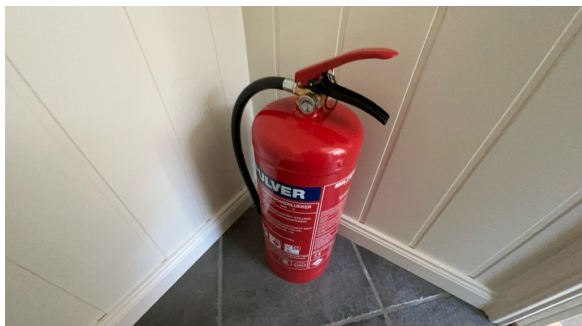
Brannslukningsapparat.

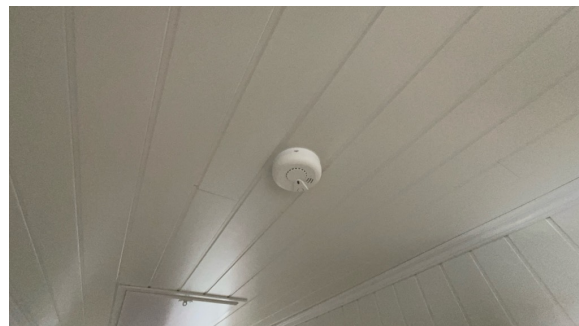
Røykvarsler.

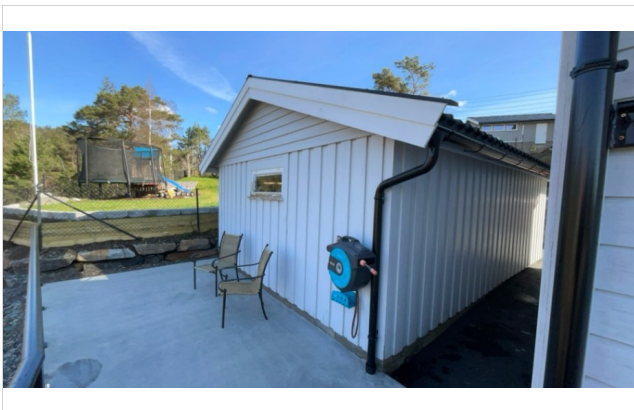
Det er registrert start på råte og det er noe etterslep på vedlikehold.
