Bakkemoen 69, 4735 EVJE

**Renoveringsobjekt med flott  
beliggenhet. Tomt på 2,8 mål.  
Vannlinje**

Befaringsdato: 11.03.2025    Rapportdato: 13.03.2025    Oppdragsnr.: 20127-1801    Referansenummer: HU7671  
Autorisert foretak: Takstingeniør/Byggm. Torleif Fjellestad    Sertifisert Takstingeniør: Torleif Fjellestad    Vår ref: Bernarda Skalski

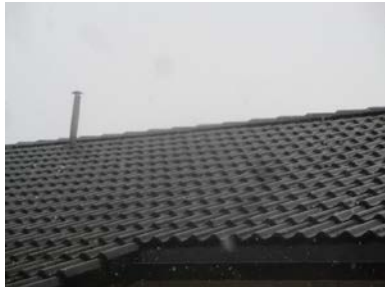
Taktekkingen er av nyere betongtakstein type dobbelkrum med gavlstein. Taket er besiktiget fra bakkenivå. Selve taksteinen har kun normal slitasje.

Deler av taktekkingen.

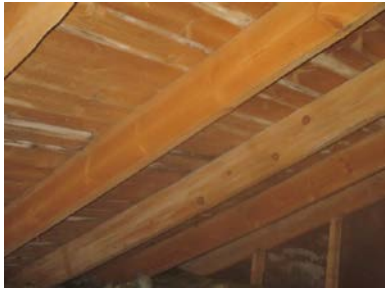
Deler av kaldtloftet.

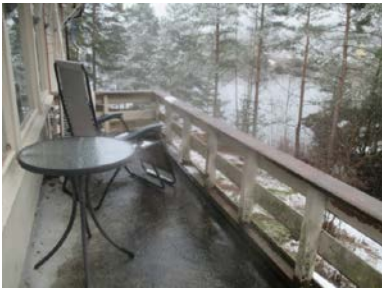
Rekkverket er slitt/skadet og har lav høyde. Har vært noe utsprengning av betong på undersiden som gjør at armeringsjern er blitt synlige.

Deler av veranda

Nytt høyere rekkverk bør opprettes med tanke på sikkerhet og det bør pusses igjen på undersiden der armeringsjern er synlige.

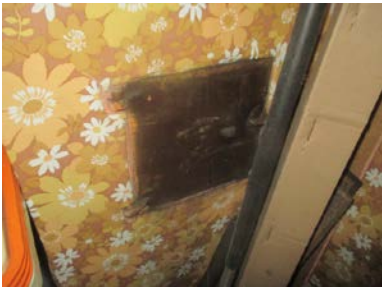
Sotluke i bod

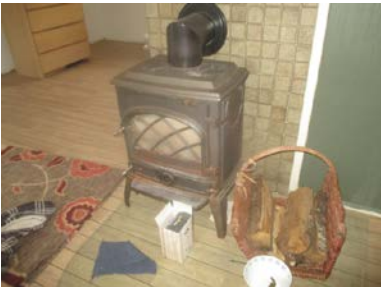
Vedovn i stue.

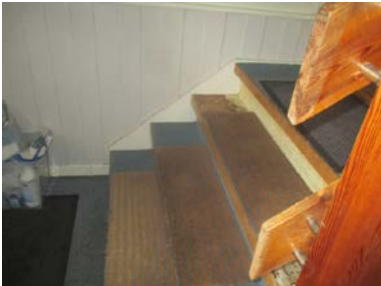
Skulle vært en håndløper på begge sider av trappeløpet i forhold til dagens krav med tanke på sikkerhet. Noe slitte/skadet overflater i enkelte trappetrinn.

Trapp til hovedetasjen.

- Tiltak:
- Håndløper bør monteres, men det var ikke krav på byggetidspunktet.

Noe oppgraderinger av overflater i trappetrinn bør vurderes.

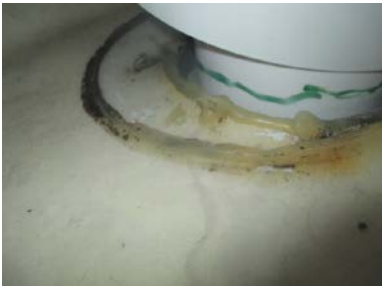
Er nå åpning i gulvet etter at nytt toalett ble montert

- Våtrommet må totalrenoveres. Alle forhold med tettesjikt, våtsone, sluk m.m. må dokumenteres.

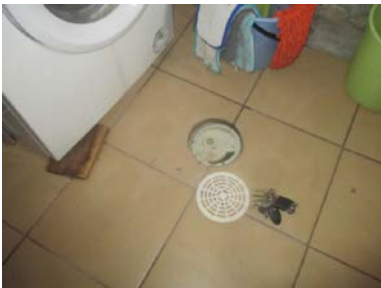
Lagt noe fliser på deler av gulvet uten noen form for membran. Ingen fuktsikring i overgang gulv og vegg i mot gangen.  
Se også punkt rom under terreng.

Deler av gulvet.

- Våtrommet må totalrenoveres. Alle forhold med tettesjikt, våtsone, sluk m.m. må dokumenteres.

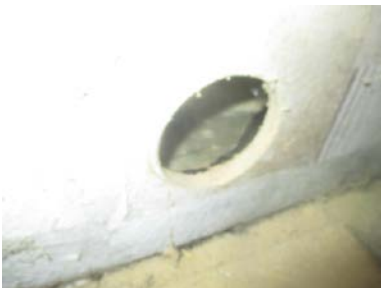
Hulltaking er foretatt mot gangen, uten å påvise unormale forhold. Måleresultat: 9,8 vektprosent.

Hulltaking mot gangen.

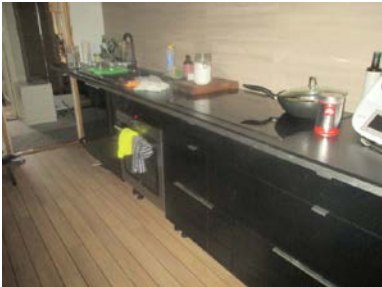
Malt slett himling, laminatgulv og malt glassfibertapet på vegger.  
Innredning med slette sorte fronter. Sokkelfronter mangler.

Deler av innredningen.

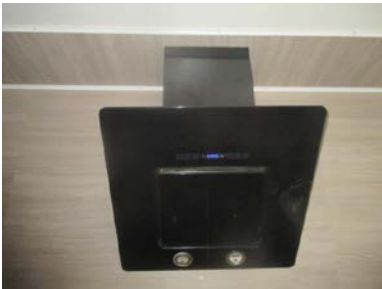
Det er kjøkkenventilator med avtrekk ut.

Ventilator.
